IZVJEŠĆE O GEOFIZIČKIM ISTRAŽIVANJIMA

na lokalitetu

**KNIN
STARA TRŽNICA**

U Mariboru 13.12.2019

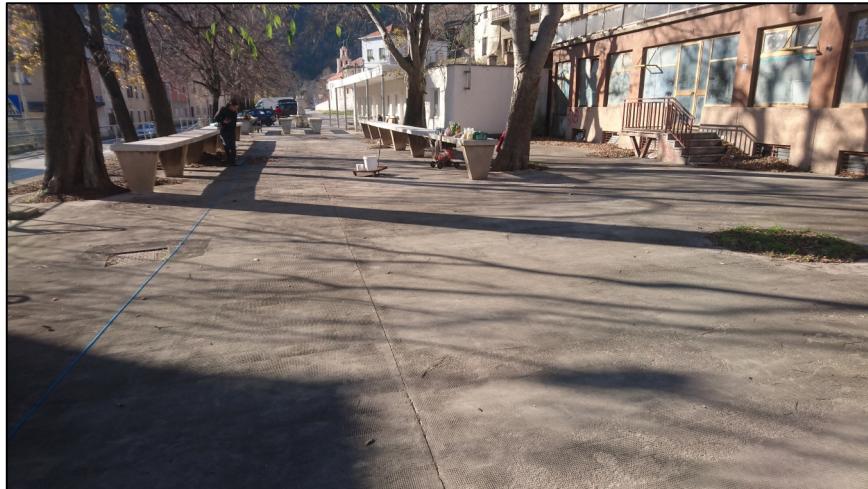
Slika 2. Pogled na Staru tržnicu u Kninu iz istočne strane (slika 3: Kv 1) gdje su u podlozi ploče od armiranog betona. Iz nekog je razloga na tom dijelu istražene površine na dubini ispod 0,5 m jako povišenom vlažnost.

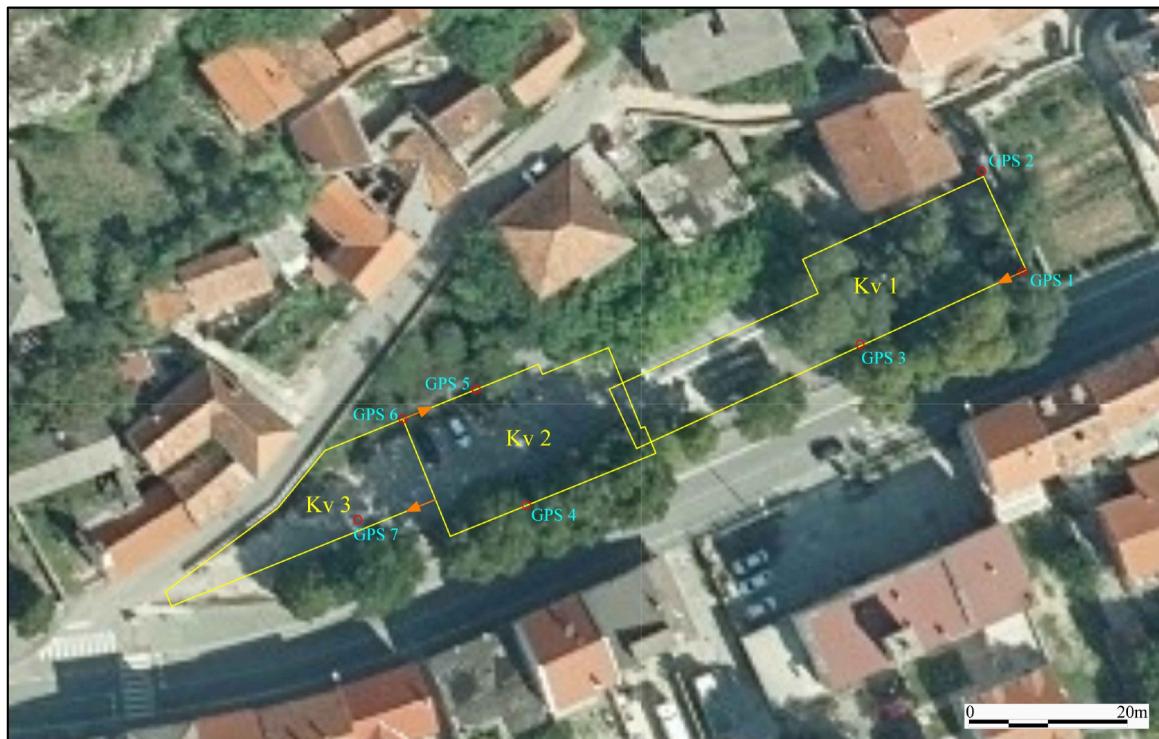
Slika 3. Knin - Stara tržnica. Površina u iznosu 1.250 m^2 (Kv 1, 2 i 3) istražena georadarskom metodom i 7 referenčnih točak snimljenih sa GPS uređajem na aerofotografiji Državne geodetske uprave RH.

Na većem dijelu istražene površine su bili uslovi za georadarска istraživanja ipak optimalni pa su rezultati georadarске metode po pitanju procjene arheološkog potencijala sasvim pouzdani. Geofizičkim istraživanjima sa primjenom georadarске metode obuhvatili smo površinu 1.250 m^2 (**slika 3**).

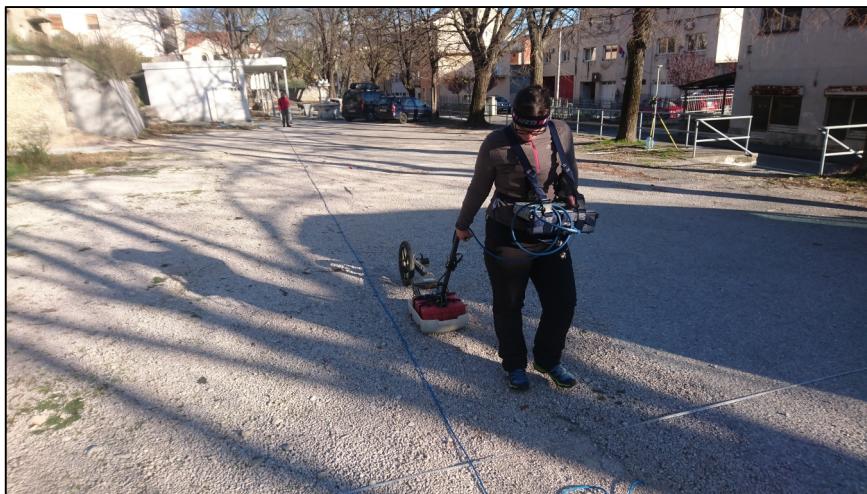
Slika 4. Snimanje georadarom GSSI SIR3000 sa 400 MHz antenom na zapadnom dijelu Stare tržnice u Kninu (foto: B. Mušić).

Kod antene centralne frekvencije 400 MHz s kojom smo istražili površinu na području Stare tržnice u Kninu u iznosu ukupne površine ca. 1.250 m^2 (**slika 4**), dubina zahvata u datim okolnostima iznosi približno 2,5 m uz dobru vertikalnu i lateralnu lučljivost, koja omogućava otkrivanje i slabije sačuvanih ostataka arhitekture i različite slojeve urušavanja. Osim frekvencije antene, na dubinu zahvata značajno utječe i koncentracija vode u zemljištu. Terensko snimanje je bilo obavljeno nakon kišnog razdoblja ali koncentracija vode u tlu zbog dobre propustnosti tla nije imala štetnog utjecaja na rezultate georadarских istraživanja. Zbog toga su georadarски signali od arheoloških ostataka contrastni i time sasvim jasni do dubine najmanje 2 m.

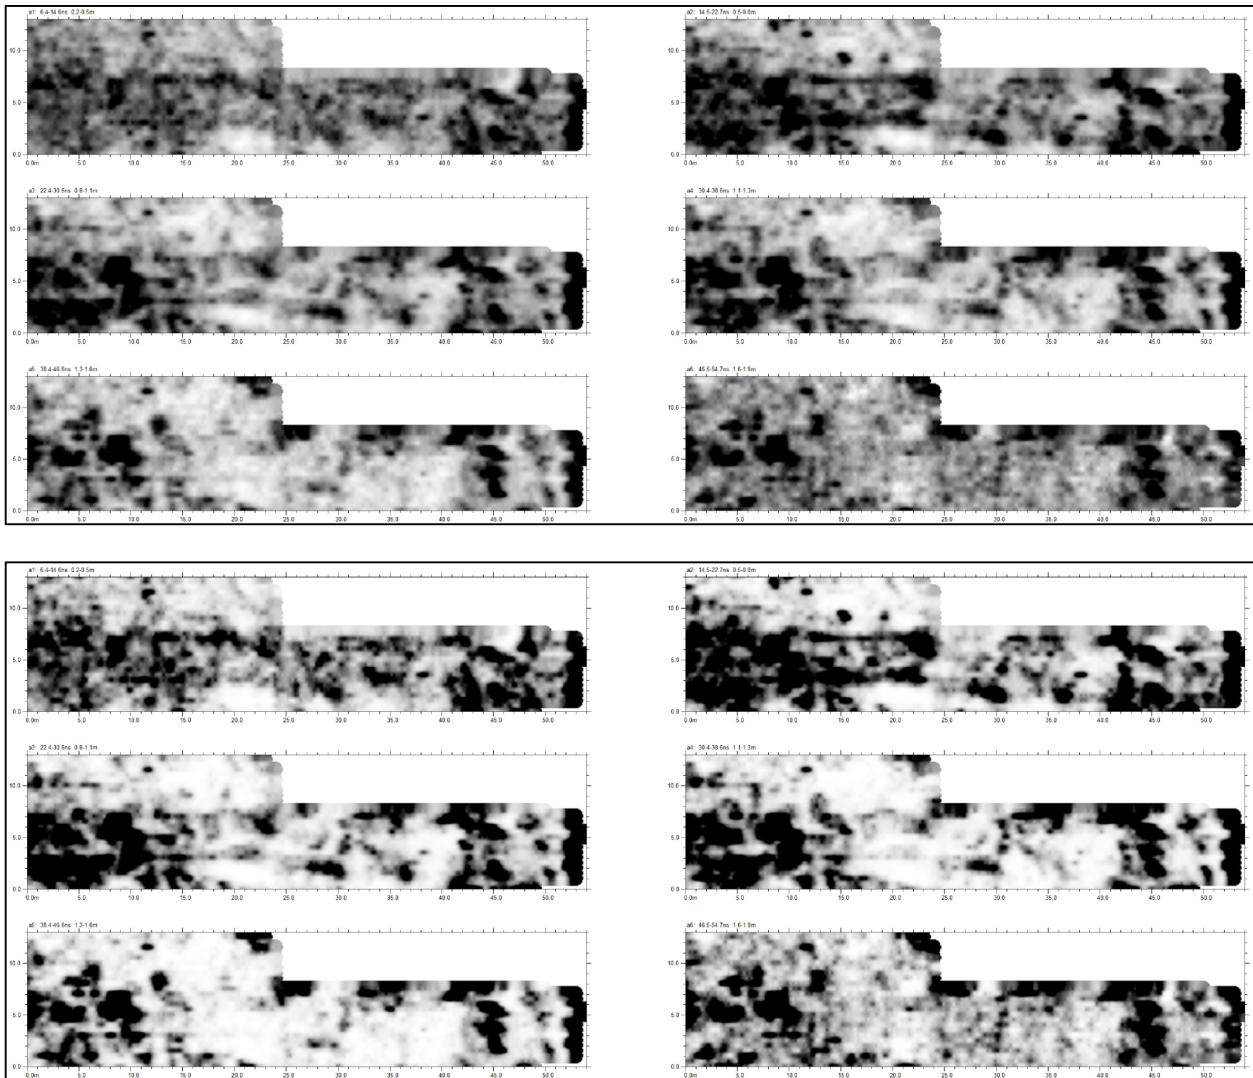
Slika 5. Knin-Stara tržnica: Kv 1. Rezultati georadarskih istraživanja antenom na intervalu dubine od ca. 0,2 do 1,9 m. Linearna skala sivih tonova (gore) in kontrastniji prikaz bojane palete za naglašavanje inače diskretnih georadarskih signala sa kvadratnom funkcijom (dolje). Za položaj istraženog područja vidi [sliku 3](#) a za interpretaciju [slike 8-12](#). Tamnije linije predstavljaju visoke amplitude georadarskih signala od čvrstih struktura poput ostataka arhitekture od kamena odnosno opeke i slojeva urušavanja.

Horizontalni rezovi georadarskih signala na dubinama odabranim na osnovu najilustrativnijih pozitivnih rezultata su prikazani sa nijansama sivih tonova za vremenske intervale povratnih signala od 0 do 60 ns što odgovara dubini od cca. 2 m (**slike 5-7**). Za georeferencirani položaj izabranih horizontalnih rezova na aerofotografiji Državne geodetske uprave RH vidi **slike 8-12**.

Rezultati georadarskih istraživanja odnosno amplitude georadarskih signala su prikazani za izabrane intervale dubine u sivim tonovima sa linearnom skalom i nešto kontrastniji prikazi za svaki od istih intervala dubine i sa raspodjelom sivih tonova kvadratnom funkcijom (**slike 5-7**).

Na dubini do 0,5 m se radi o dosta kaotičnim georadarskim signalima koji su posljedica heterogenog materijala korištenog za izravnavanje površine. Najzahtevniji uslovi za georadarsko istraživanje su bili na području Kv 1 (**slike 3, 5 i 8-12**). Tome je nešto doprinjela ploča iz armiranog betona, koja prouzrukuje distorziju georadarskih signala i time nejasne forme reflektiranih georadarskih valova. Uz to je bila nepovoljna okolnost i trebamo predpostaviti mogućnost, da ima tih nešto više od naznačenih na interpretaciji (**slika 8-12**). Na područjima Kv 2 i Kv 3 su bili uslovi za georadarska snimanja optimalni pa možemo rezultate smatrati jako pouzdanima do dubine od 2 m. Na svim prikazama interpretacije georadarskih istraživanja bijele linije naznačavaju jake, usmjerenе linearne georadarske anomalije koje predstavljaju odaziv ostataka arhitekture ispod današnje površine.

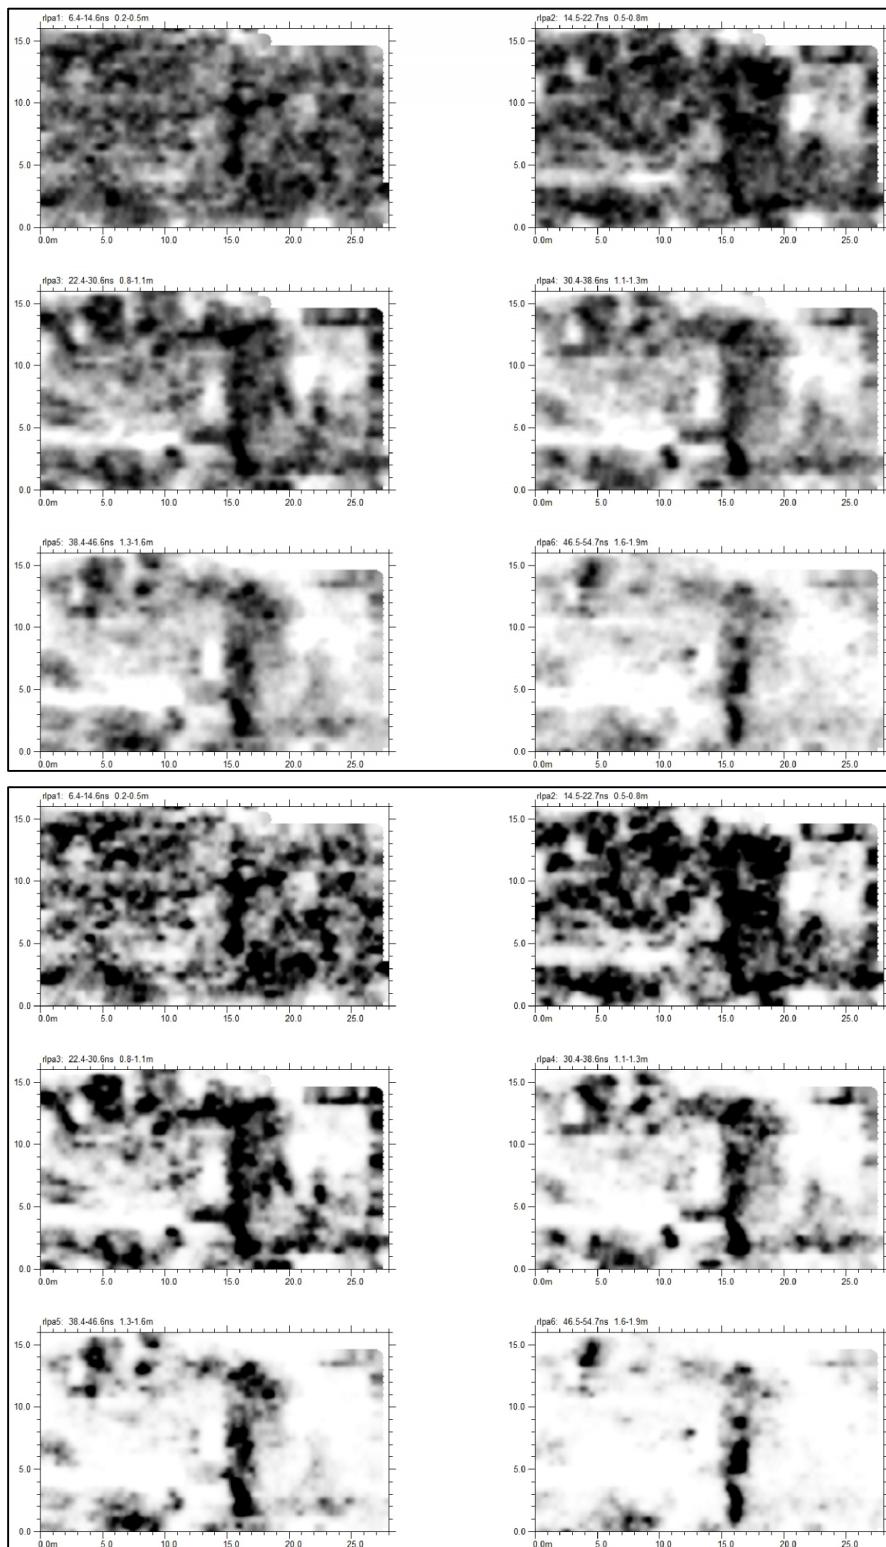
Slika 6. Knin-Stara tržnica: Kv 2. Rezultati georadarskih istraživanja antenom na intervalu dubine od ca. 0,2 do 1,9 m. Linearna skala sivih tonova (gore) in kontrastniji prikaz bojane palete za naglašavanje inače diskretnih georadarskih signala sa kvadratnom funkcijom (dolje). Za položaj istraženog područja vidi [sliku 3](#) a za interpretaciju [slike 8-12](#). Tamnije linije predstavljaju visoke amplitude georadarskih signala od čvrstih struktura poput ostataka arhitekture od kamena odnosno opeke i slojeva urušavanja.

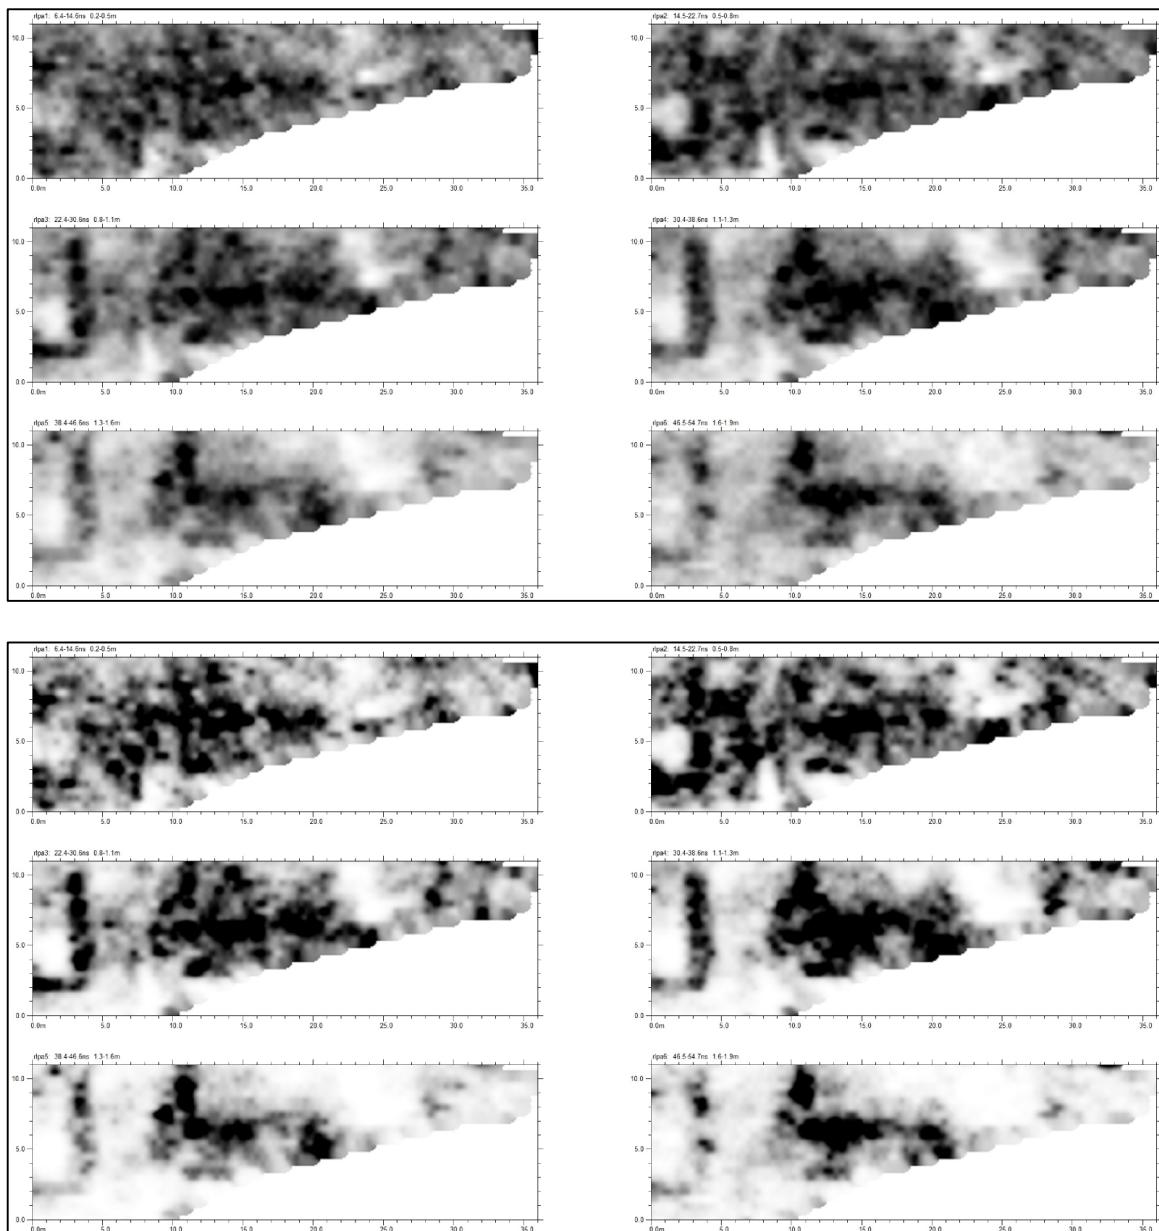
Slika 7. Knin-Stara tržnica: Kv 3. Rezultati georadarskih istraživanja antenom na intervalu dubine od ca. 0,2 do 1,9 m. Linearna skala sivih tonova (gore) in kontrastniji prikaz bojane paleta za naglašavanje inače diskretnih georadarskih signala sa kvadratnom funkcijom (dolje). Za položaj istraženog područja vidi **sliku 3** a za interpretaciju **slike 8-12**. Tamnije linije predstavljaju visoke amplitude georadarskih signala od čvrstih struktura poput ostataka arhitekture od kamena odnosno opeke i slojeva urušavanja.

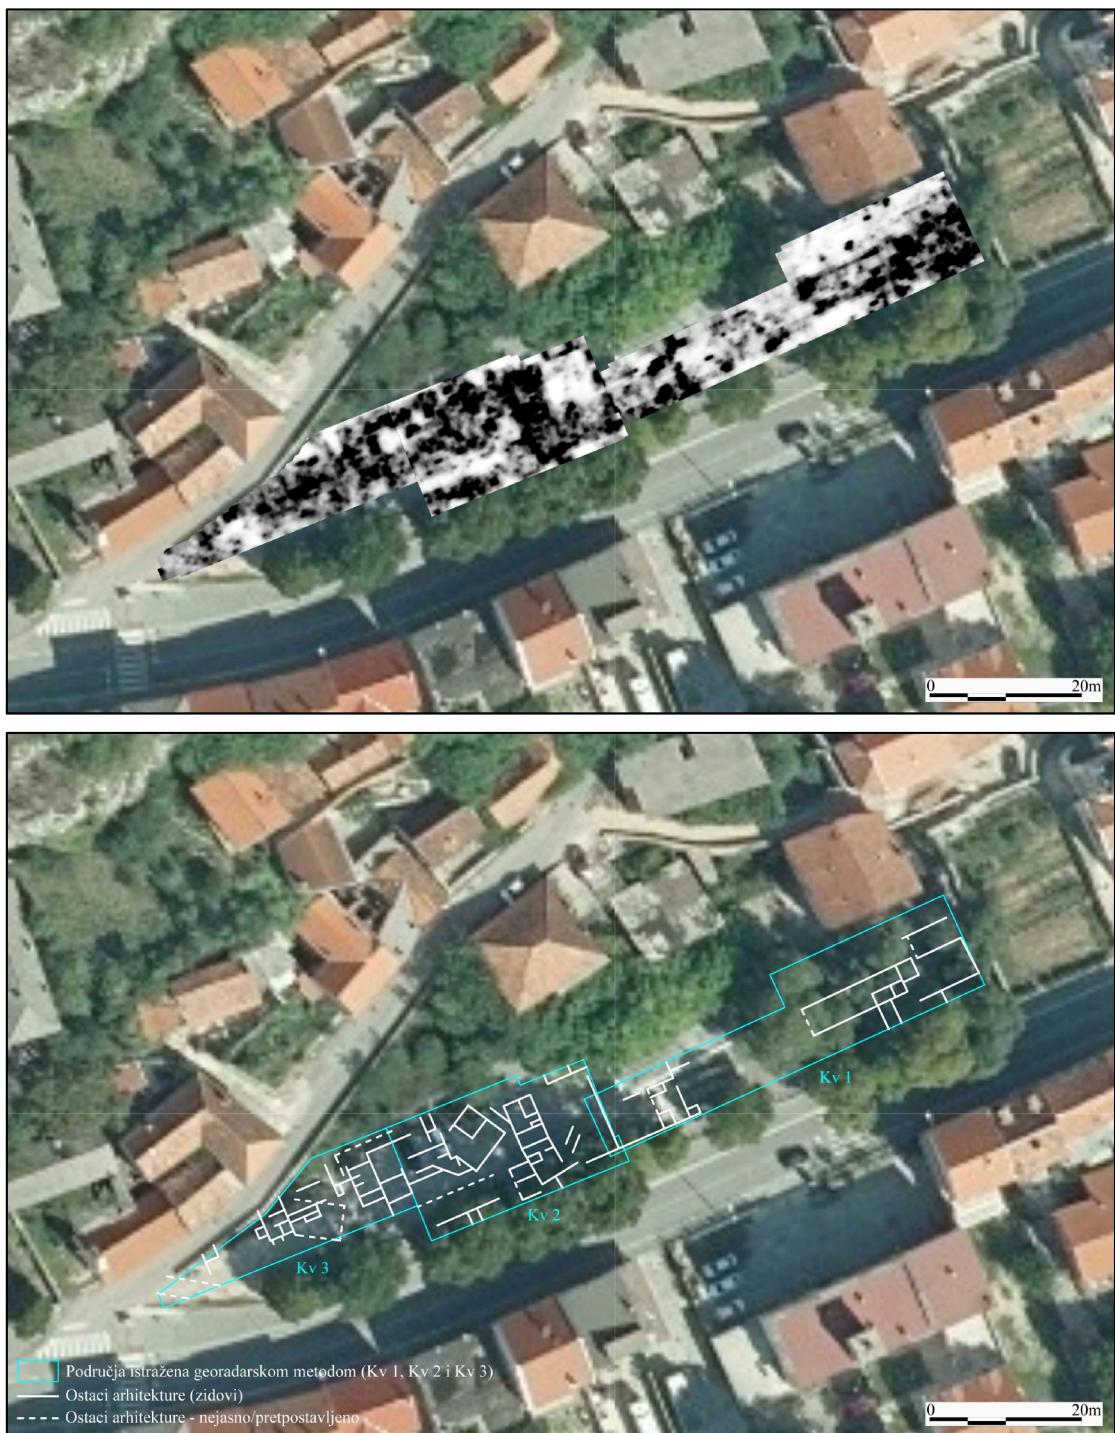
Slika 8. Knin – Stara tržnica. Georadarski signali na intervalu dubine 0,5– 0,8 m na aerofotografiji Državne geodetske uprave R. Hrvatske (gore). Bijele linije naznačavaju jake, usmjerenе linearne georadarske anomalije koje predstavljaju odaziv ostataka arhitekture ispod današnje površine (dolje). Najzahtevniji uslovi za georadarsko istraživanje su bili na području Kv 1. Tome je nešto doprinjela ploča iz armiranog betona, koja prouzrukuje deformaciju georadarskih signala a nepovoljna okolnost je i povišena vlažnost na dubini ispod 0,5 m. Predpostavljamo, da na tom području nismo uspjeli sasvim jasno prepoznati svih ostataka arhitekture, pa ih može biti više od naznačenih na interpretaciji rezultata georadarskih istraživanja (vidi i slike 5-7).

Ostale slike u izvješću (**slike 8-12**) su napravljene na osnovu odabira arheološko relevantnih prikaza georadarskih signala na određenim dubinama. Osnovni kriterij kod odabira pojedinih horizontalnih reziva georadarskih signala su jačina povratnih signala i tlocrtne forme georadarskih signala. Tako smo izdvojili horizontalne rezove sa relativno jačim georadarskim signalima u linijama odnosno relativno pravilnjim tlocrtnim formama. Oboje ukazuje na arheološki izvor georadarskih anomalija.

Rezultati georadarskih istraživanja pokazuju veliku raznolikost u amplitudama, dubinama i tlocrtnim oblicima izmjerениh georadarskih signala. Tamnije linije i površine predstavljaju relativno jače signale od čvrstih struktura, kao što su npr. ostaci arhitekture i slojevi urušavanja. Interpretacija georadarskih signala na odabranim intervalima dubine naznačena je na **slikama 8-12**.

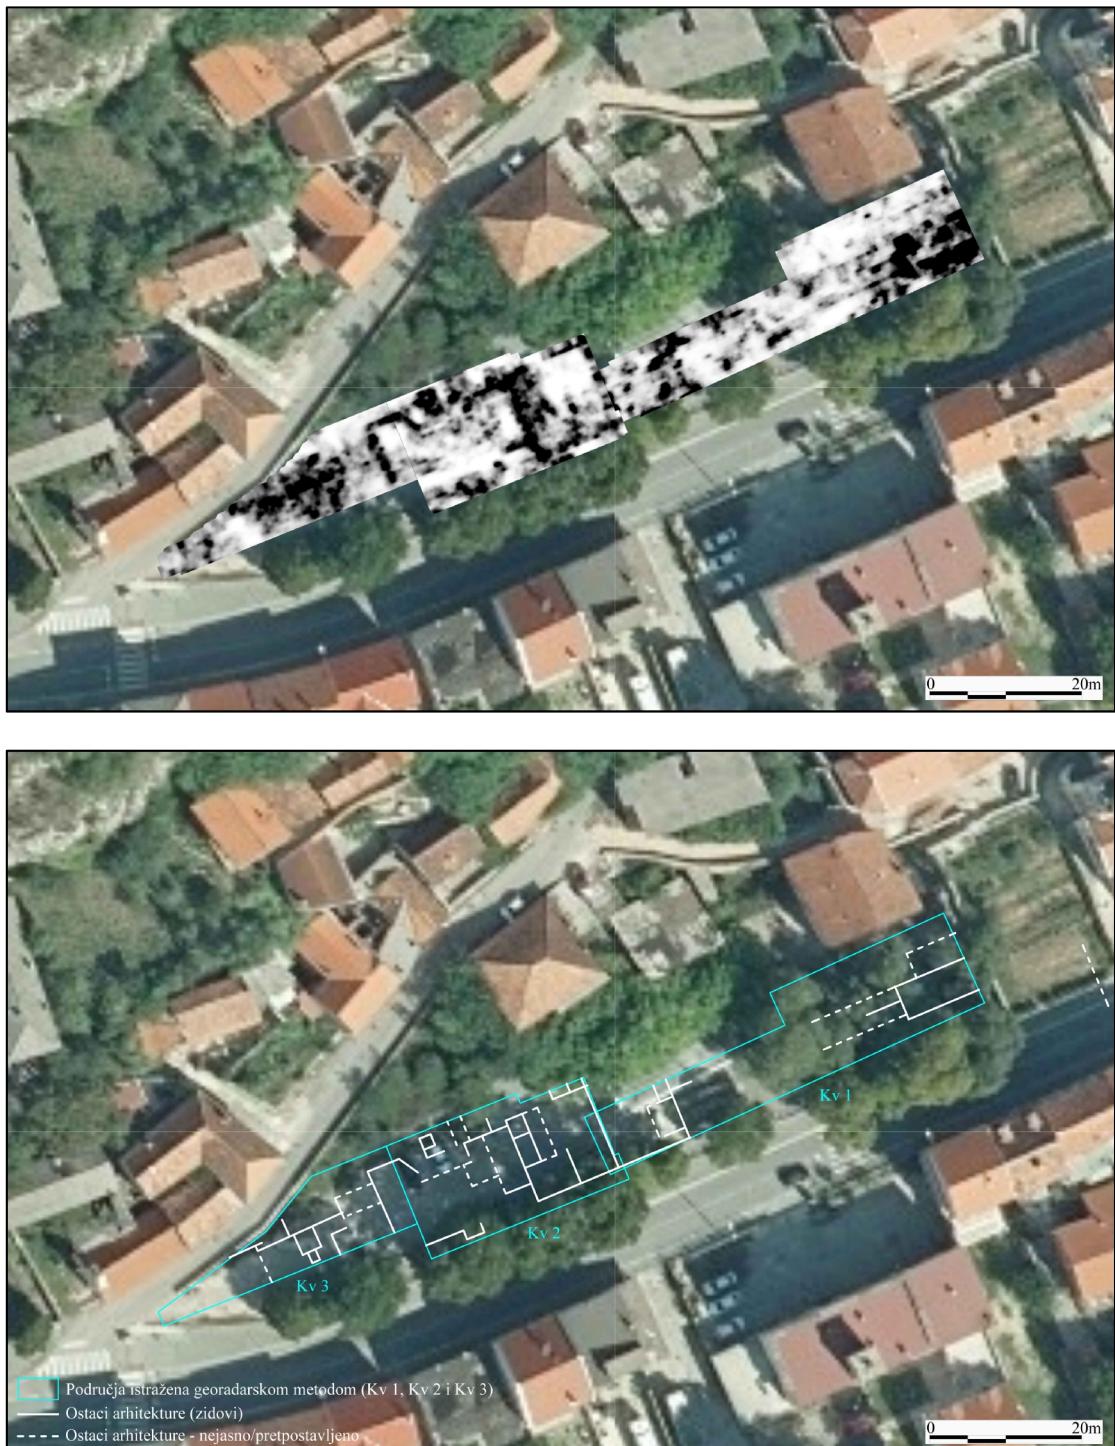
Slika 9. Knin – Stara tržnica. Georadarski signali na intervalu dubine 0,8–1,1 m na aerofotografiji Državne geodetske uprave R. Hrvatske (gore). Bijele linije naznačavaju jake, usmjerenе linearne georadarske anomalije koje predstavljaju odaziv ostataka arhitekture ispod današnje površine (dolje). Najzahtevniji uslovi za georadarško istraživanje su bili na području Kv 1. Tome je nešto doprinjela ploča iz armiranog betona, koja prouzrukuje deformaciju georadarskih signala a nepovoljna okolnost je i povišena vlažnost na dubini ispod 0,5 m. Predpostavljamo, da na tom području nismo uspjeli sasvim jasno prepoznati svih ostataka arhitekture, pa ih može biti više od naznačenih na interpretaciji rezultata georadarških istraživanja (vidi i slike 5-7).

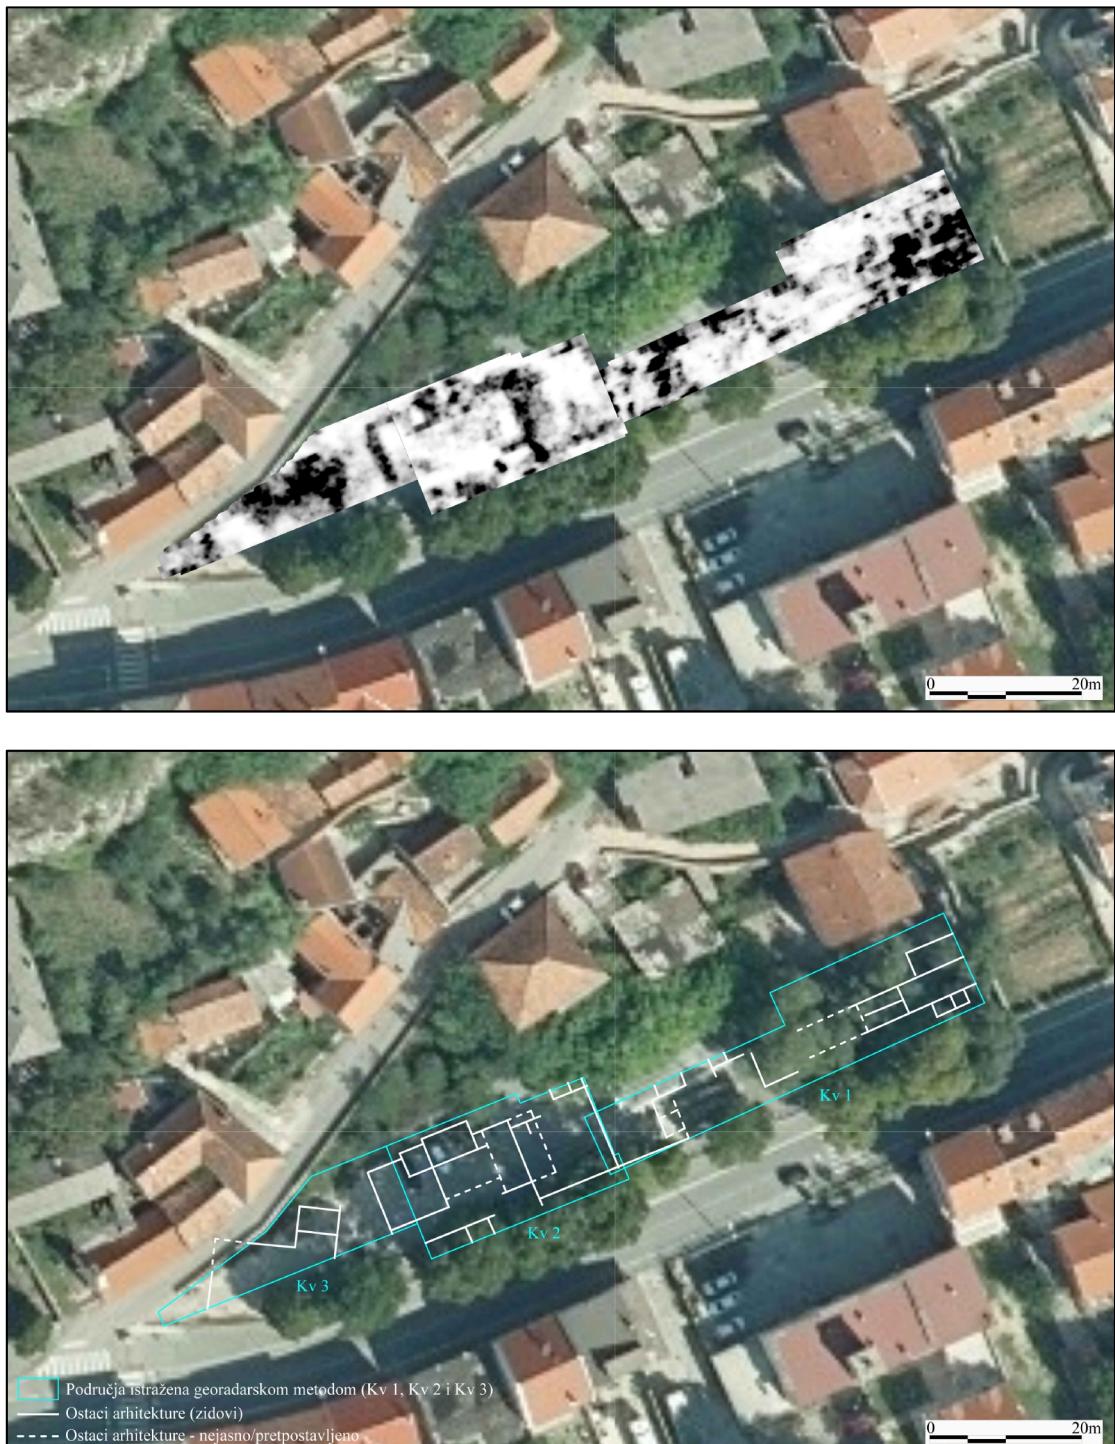
Slika 10. Knin – Stara tržnica. Georadarski signali na intervalu dubine 1,1– 1,3 m na aerofotografiji Državne geodetske uprave R. Hrvatske (gore). Bijele linije naznačavaju jake, usmjerenе linearne georadarske anomalije koje predstavljaju odaziv ostataka arhitekture ispod današnje površine (dolje). Najzahtevniji uslovi za georadarsko istraživanje su bili na području Kv 1. Tome je nešto doprinjela ploča iz armiranog betona, koja prouzrukuje deformaciju georadarskih signala a nepovoljna okolnost je i povišena vlažnost na dubini ispod 0,5 m. Predpostavljamo, da na tom području nismo uspjeli sasvim jasno prepoznati svih ostataka arhitekture, pa ih može biti više od naznačenih na interpretaciji rezultata georadarskih istraživanja (vidi i slike 5-7).

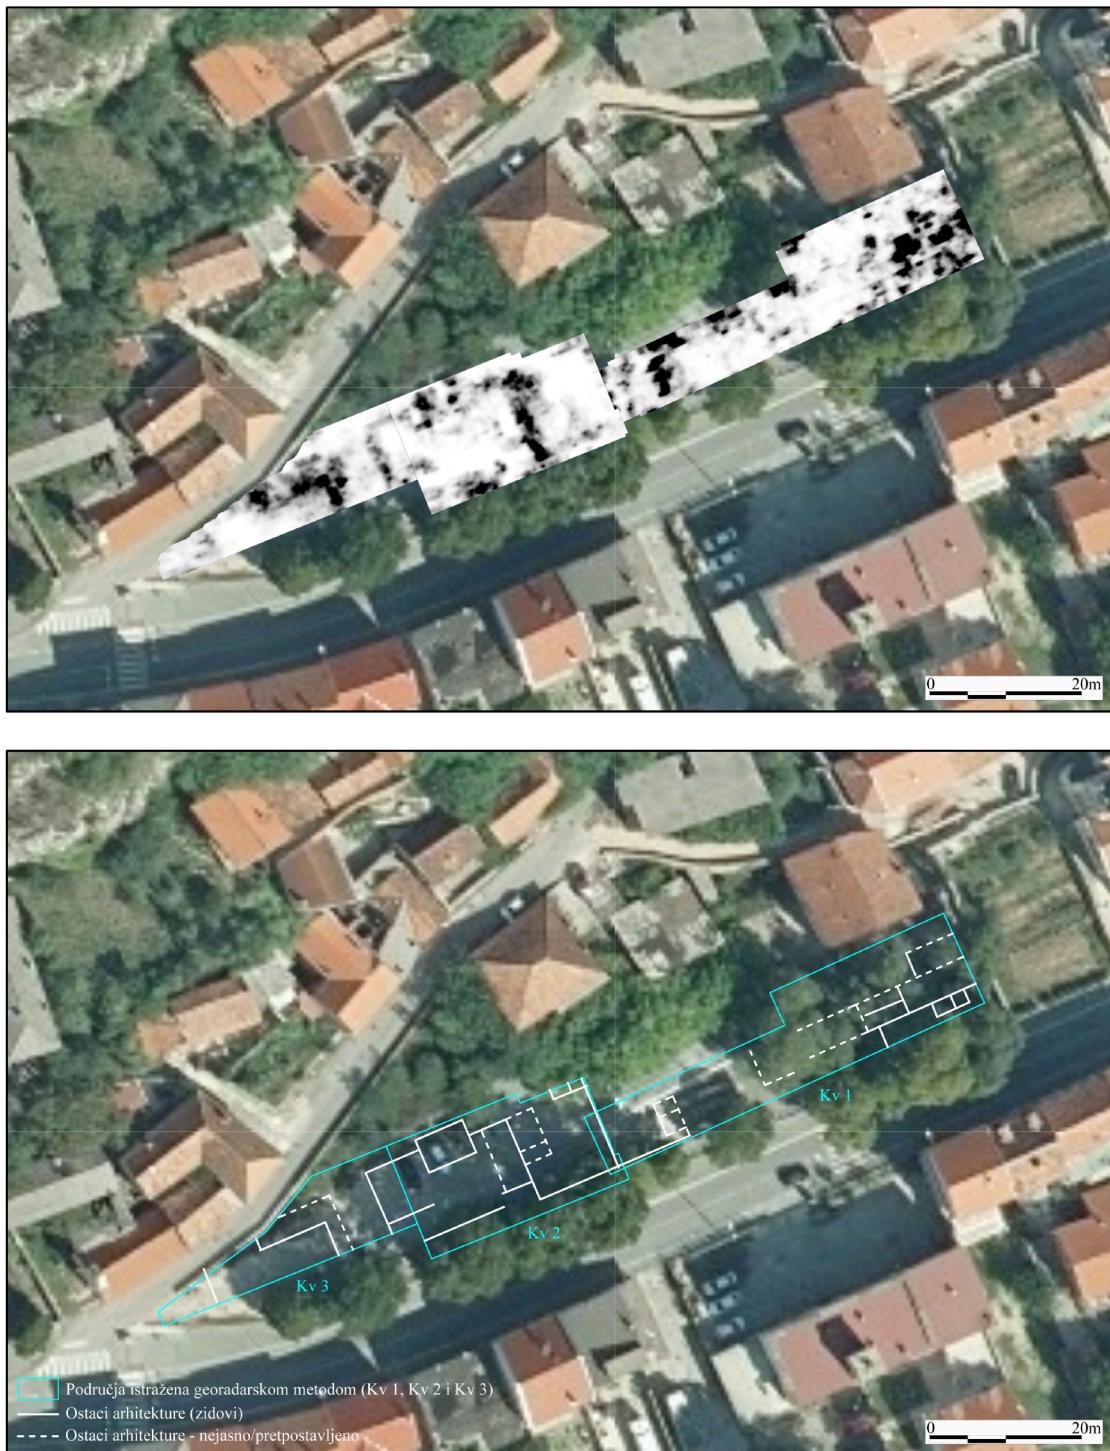
Slika 11. Knin – Stara tržnica. Georadarski signali na intervalu dubine 1,3– 1,6 m na aerofotografiji Državne geodetske uprave R. Hrvatske (gore). Bijele linije naznačavaju jake, usmjerenе linearne georadarske anomalije koje predstavljaju odaziv ostataka arhitekture ispod današnje površine (dolje). Najzahtevniji uslovi za georadarsko istraživanje su bili na području Kv 1. Tome je nešto doprinjela ploča iz armiranog betona, koja prouzrukuje deformaciju georadarskih signala a nepovoljna okolnost je i povišena vlažnost na dubini ispod 0,5 m. Predpostavljamo, da na tom području nismo uspjeli sasvim jasno prepoznati svih ostataka arhitekture, pa ih može biti više od naznačenih na interpretaciji rezultata georadarskih istraživanja (vidi i slike 5-7).

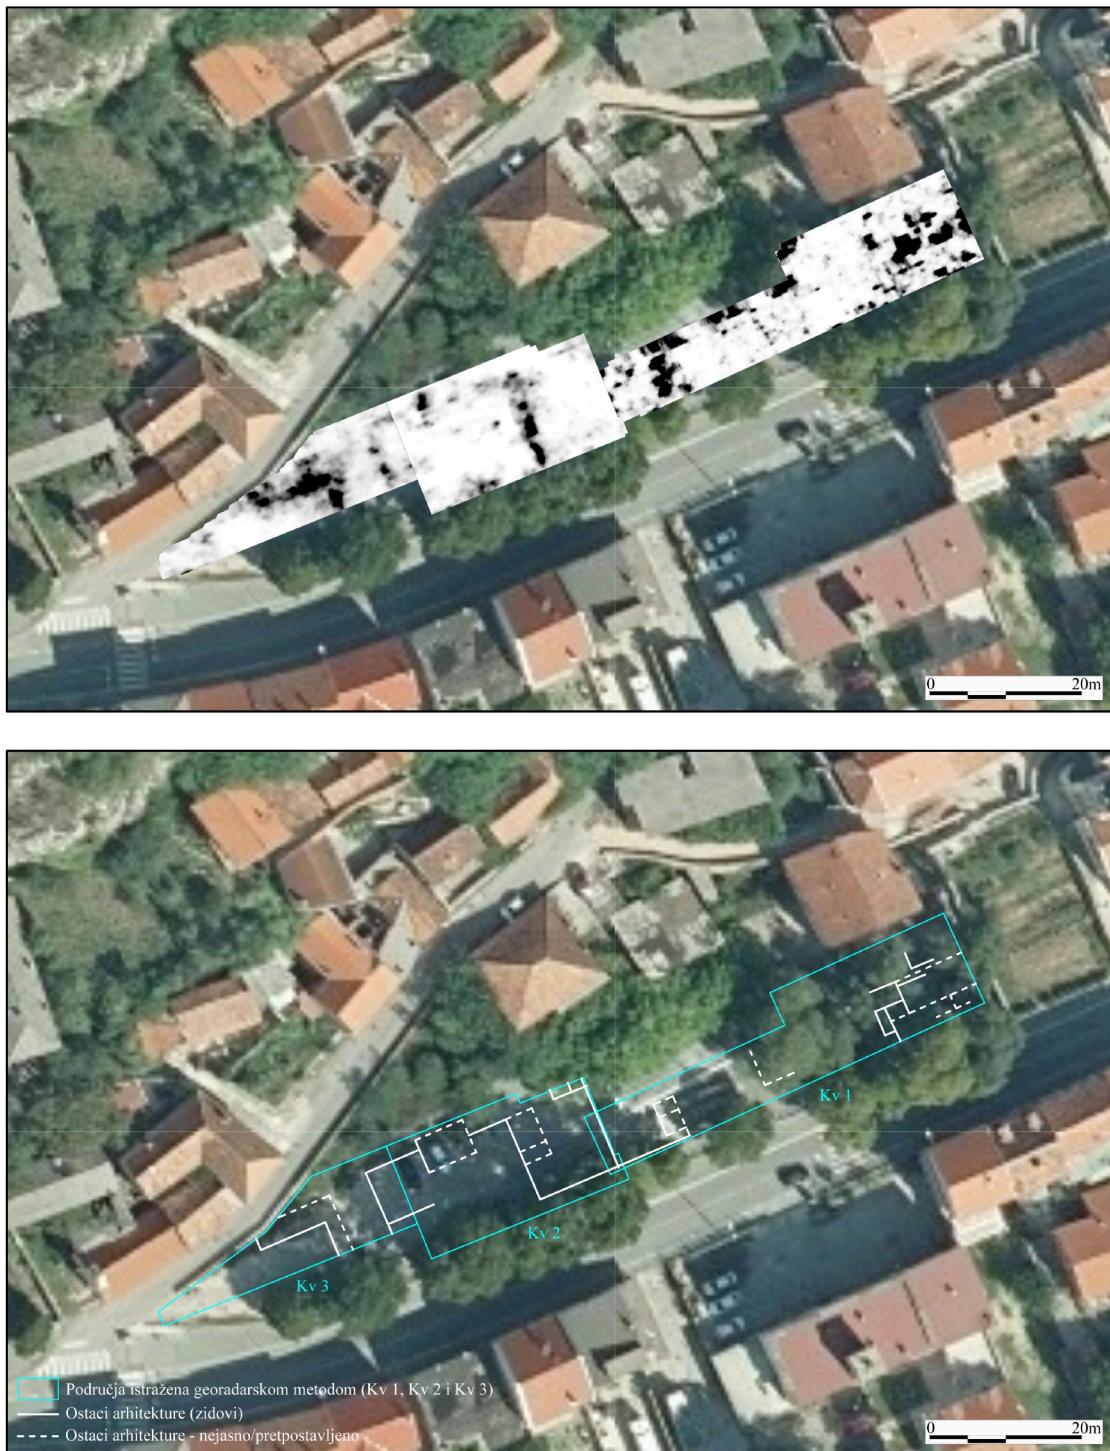
Slika 12. Knin – Stara tržnica. Georadarski signali na intervalu dubine 1,6– 1,9 m na aerofotografiji Državne geodetske uprave R. Hrvatske (gore). Bijele linije naznačavaju jake, usmjerenе linearne georadarske anomalije koje predstavljaju odaziv ostataka arhitekture ispod današnje površine (dolje). Najzahtevniji uslovi za georadarsko istraživanje su bili na području Kv 1. Tome je nešto doprinjela ploča iz armiranog betona, koja prouzrukuje deformaciju georadarskih signala a nepovoljna okolnost je i povišena vlažnost na dubini ispod 0,5 m. Predpostavljamo, da na tom području nismo uspjeli sasvim jasno prepoznati svih ostataka arhitekture, pa ih može biti više od naznačenih na interpretaciji rezultata georadarskih istraživanja (vidi i slike 5-7).
