5.1. UVODNE NAPOMENE

Katalog građevina obuhvaća 241 kataloških jedinica, pri čemu jedna kataloška jedinica može obuhvaćati jednu građevinu ili jedan sklop građevina, na jednoj ili više katastarskih čestica kat. općine Knin. Glavni kriterij obuhvata pojedine kataloške jedinice bio je sagledavanje građevinske strukture objekta na parceli koja mu pripada. Uočeno je da je tijekom vremena došlo do spajanja nekoliko građevina u jednu ili pak vlasničkog razdvajanja jedne građevine, koje nije uvijek upisano u zemljišne knjige i katastar, pa je obuhvat kataloške jedinice u ovom katalogu prilagođen što jednostavnijem sagledavanju same građevine ili građevnog sklopa u prostornom i oblikovnom smislu, a ne u vlasničkim ili zemljišno-knjižnim odnosima.

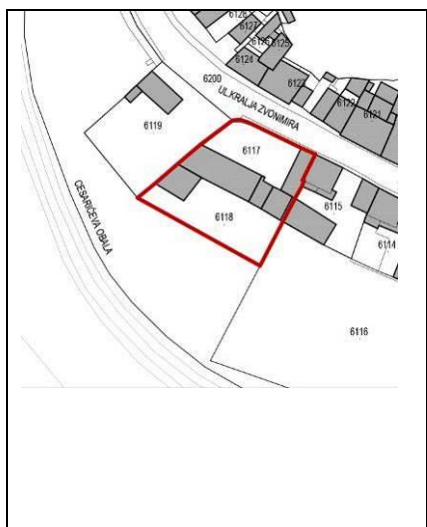
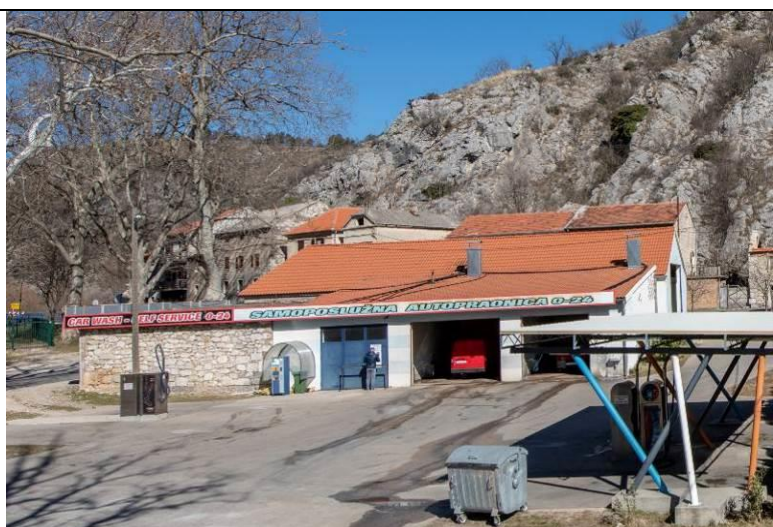
1	ADRESA	Cesarićeva obala 1
	KATASTARSKA Č.	6117, 6118
	NAZIV GRAĐEVINE	Autopraonica

VRIJEME GRADNJE	20. st.
POLOŽAJ U PROSTORU / PARCELA	Prizemnica nepravilnog volumena položena na sredini neograđene parcele.
KRATKI HISTORIJAT	Sagrađena je u 20./21. st.
NAMJENA	Poslovna
PROSTORNA ORGANIZACIJA /KATNOST	Nije poznata / P
KONSTRUKCIJA / GRADBENI MATERIJAL	Armirani beton, obloga od kamena
PROČELJA /OBLIKOVANJE	Niska prizemna građevina u funkciji garaže i autopraonice.
GRAĐEVNO STANJE	Dobro
VALORIZACIJA	Nema vrijednost
SMJERNICE I UVJETI	Preoblikovanje ili nova gradnja

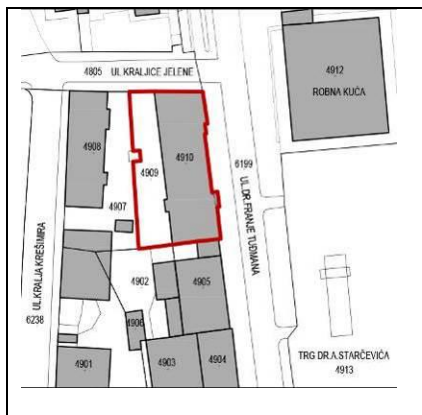
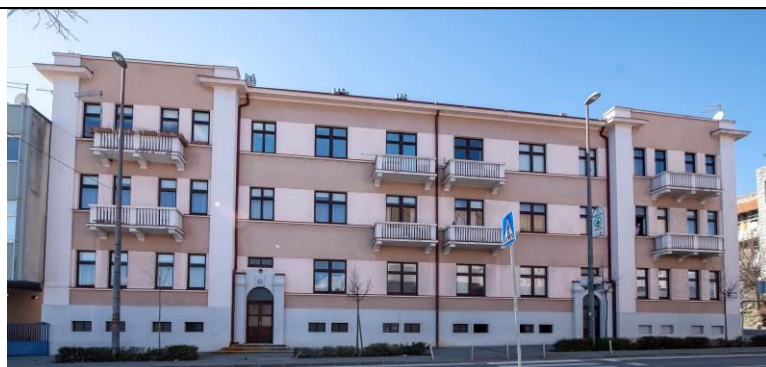
2	ADRESA	Franje Tuđmana 16-18
	KATASTARSKA Č.	4909, 4910
	NAZIV GRAĐEVINE	-

VRIJEME GRADNJE	1936. – 1938.
POLOŽAJ U PROSTORU / PARCELA	Dvokatna višestambena zgrada položena u regulacijskoj lini zapadne strane ulice, čime ujedno omeđuje zapadnu stranu Trga Ante Starčevića i definirao ugao prema ul. kraljice Jelene.
KRATKI HISTORIJAT	Zgradu je gradilo Ministarstvo vojske kraljevine Jugoslavije za svoju administraciju (regionalno sjedište Jadranske komande); projekt je izradio arhitektonski odjel Ministarstva građevina. Nakon 2. svj rata unutrašnji prostor zgrade se djelomično rekonstruirao te se zgrada počinje koristiti za stanovanje.
NAMJENA	originalno uredska / danas stambena
PROSTORNA ORGANIZACIJA / KATNOST	Simetrično postavljena 2 stubišta, prostorna organizacija nije poznata, katnost: Po + VP + 2
KONSTRUKCIJA / GRADBENI MATERIJAL	Kamen, opeka, elementi nosive konstrukcije od armiranog betona
PROČELJA / OBLIKOVANJE	Zgrada je oblikovana u klasičnom arhitektonskom izrazu sa dominantnim utjecajem kasnog art decoa i vidljivih modernih utjecaja u građevinskoj tehnici i upotrebi materijala. Na glavnom pročelju dva ugaona rizalita, svaki s po četiri prozorske osi. Artikulacija ostvarena prozorskim osima, mjestimično akcenturirana betonskim balkonima. Dva simetrično postavljena ulaza.

GRAĐEVNO STANJE	Dobro
VALORIZACIJA	Viša arhitektonska vrijednost
SMJERNICE I UVJETI	Održavanje postojećeg stanja (prilikom buduće obnove koristiti izvornu obradu i obojanja pročelja prema povijesnoj valorizaciji)

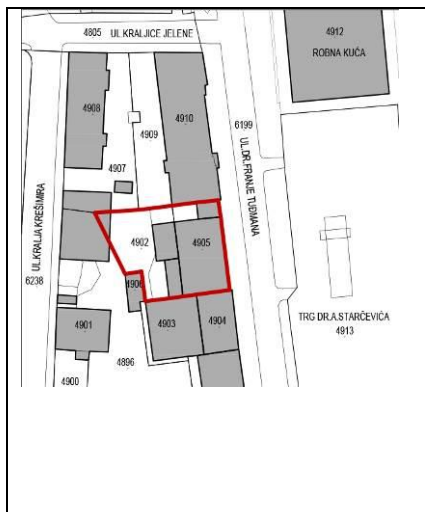
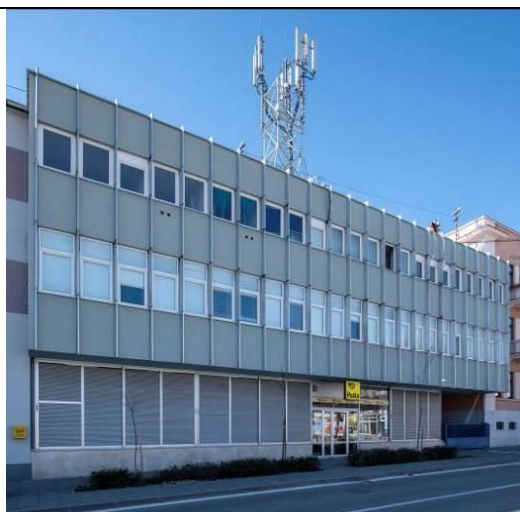
3	ADRESA	Franje Tuđmana 20
	KATASTARSKA Č.	4905
	NAZIV GRAĐEVINE	Zgrada pošte

VRIJEME GRADNJE	1964.
POLOŽAJ U PROSTORU / PARCELA	Dvokatna zgrada pošte položena u regulacijskoj liniji zapadne strane ulice, čime ujedno omeđuje zapadnu stranu Trga Ante Starčevića.
KRATKI HISTORIJAT	Sagrađena je kao zgrada pošte 1964. (namjena ostaje nepromijenjena do danas) arhitekt Dinko Vesanović („Plan“ Šibenik), tijekom 21. Stoljeća rade se energetska poboljšanja i zamjena stolarije te su ozbiljno degradirane arhitektonske značajke originalnog objekta.
NAMJENA	Javna
PROSTORNA ORGANIZACIJA / KATNOST	Nije poznata, katnost: P+2
KONSTRUKCIJA / GRADBENI MATERIJAL	Armirani beton, beton, staklo
PROČELJA / OBLIKOVANJE	Prizemlje uvučeno, katovi konzolno istaknuti kao horizontalni pravokutni volumen sa ravnom krovu. Ritam prozora i betonskih lamela dinamizira pročelje, originalni kolorit (vertikale na plavoj podlozi) daje ugodni ambijentalni i scenografski efekt trgu. Uz začelja prigradnja.
GRAĐEVNO STANJE	Srednje (održavano)

VALORIZACIJA	Viša arhitektonska vrijednost
SMJERNICE I UVJETI	Restitucija izvornih elemenata

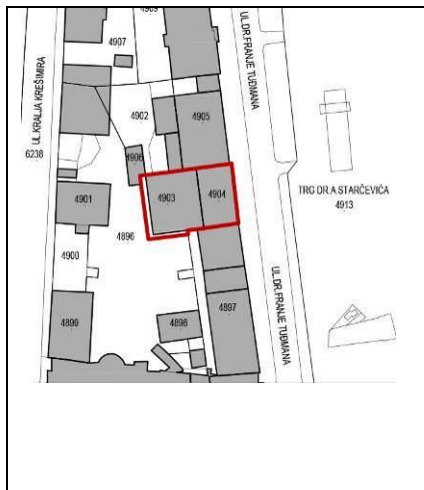
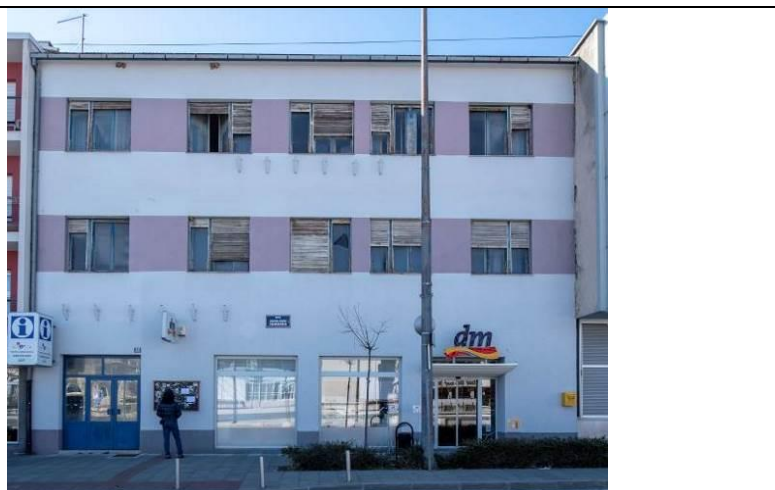
4	ADRESA	Franje Tuđmana 22
	KATASTARSKA Č.	4904, 4903
	NAZIV GRAĐEVINE	-

VRIJEME GRADNJE	Sredina 20. st.
POLOŽAJ U PROSTORU / PARCELA	Dvokatnica položena u regulacijskoj lini zapadne strane ulice, čime ujedno omeđuje zapadnu stranu Trga Ante Starčevića.
KRATKI HISTORIJAT	Nije poznat.
NAMJENA	Stambeno - poslovna
PROSTORNA ORGANIZACIJA / KATNOST	U prizemlju lokali (ulaz sa ulice), na katovima stanovi (dispozicija nije poznata), katnost: P + 2
KONSTRUKCIJA / GRADBENI MATERIJAL	Kamen, žbuka
PROČELJA / OBLIKOVANJE	U prizemlju ulazi veći otvori ulaza u lokale, na katu nizovi prozorskih osi. Široki pravokutni prozori s roletama.
GRAĐEVNO STANJE	Srednje (održavano)
VALORIZACIJA	Skromna vrijednost
SMJERNICE I UVJETI	Održavanje postojećeg stanja

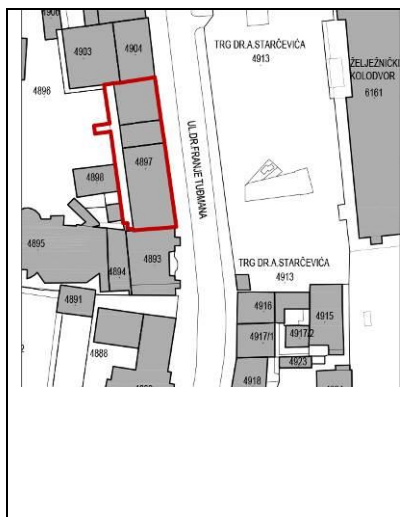
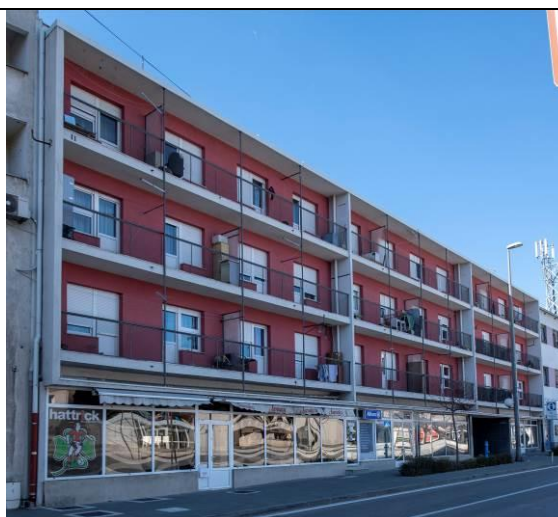
5	ADRESA	Franje Tuđmana 24-26-28
	KATASTARSKA Č.	4897
	NAZIV GRAĐEVINE	-

VRIJEME GRADNJE	1959.-60.
POLOŽAJ U PROSTORU / PARCELA	Trokatna višestambena zgrada položena u regulacijskoj lini zapadne strane ulice, čime ujedno omeđuje zapadnu stranu Trga Ante Starčevića
KRATKI HISTORIJAT	Sagrađena je 1967. za vojnu poštu Knin, prema projektu Lovre Perkovića i Ive Radića. Pročelje obnovljeno početkom 21. st.
NAMJENA	Stambeno-poslovna
PROSTORNA ORGANIZACIJA / KATNOST	U prizemlju poslovni prostori (pristup sa ulice). Na katovima stanovanje. Do stambenog dijela vode tri ulaza sa zapadnog pročelja. Stubišta pozicionirani simetrično (3), galerijski sustav (2 stana na stubište) / Po+P+3
KONSTRUKCIJA / GRADBENI MATERIJAL	Armirani beton, opeka, žbuka
PROČELJA / OBLIKOVANJE	Racionalna organizacija prostora, minimalistička obrada plastike pročelja, jednostavna polikromija predstavljaju duh vremena te rezultiraju visokom arhitektonskom razinom. Istočnom pročelje: prema trgu su u prizemlju poslovni prostori, a na katovima kontinuirani nizovi loža razdvojeni tankim pregradama. Na zapadnom pročelju (ulazi u stambeni dio zgrade), prozorske osi servisnih prostorija simetrično postavljenim istaknutim balkonima.

GRAĐEVNO STANJE	Dobro.

VALORIZACIJA	Viša arhitektonska vrijednost
SMJERNICE I UVJETI	Održavanje postojećeg stanja. U budućoj obnovi razmotriti rekonstrukciju kolorističke obrade pročelja prema povijesnoj valorizaciji.

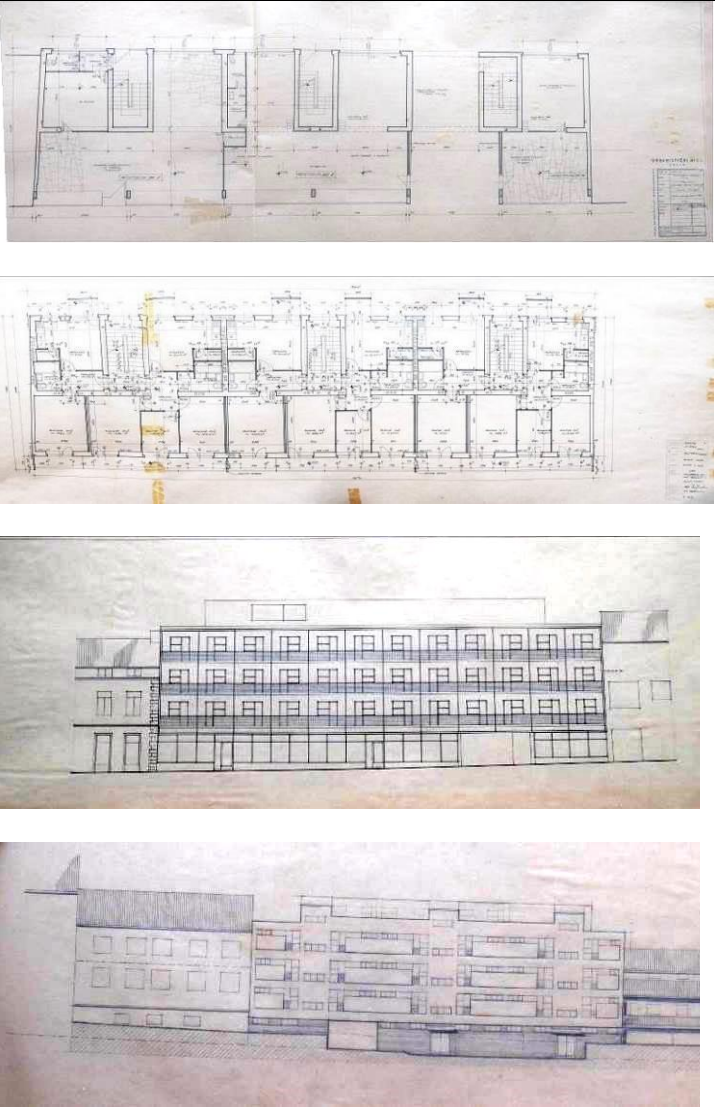
<p>SLIKOVNI PRILOZI:</p> <p>Projekt za izgradnju zgrade, tlocrt prizemlja, 3. kata, istočno i zapadno pročelje, perspektiva, I. Radić i L. Perković (HR-DAST, URBS)</p>

<p>The image displays four architectural drawings. The top drawing is a floor plan of the ground floor, showing a symmetrical layout with a central entrance and two side wings. The second drawing is a floor plan of the third floor, showing a similar but more complex layout with multiple rooms and a central corridor. The third drawing is a perspective view of the building's east facade, showing a multi-story structure with a prominent central section and a series of windows. The bottom drawing is a perspective view of the building's west facade, showing a similar multi-story structure with a different window arrangement.</p>
--	---

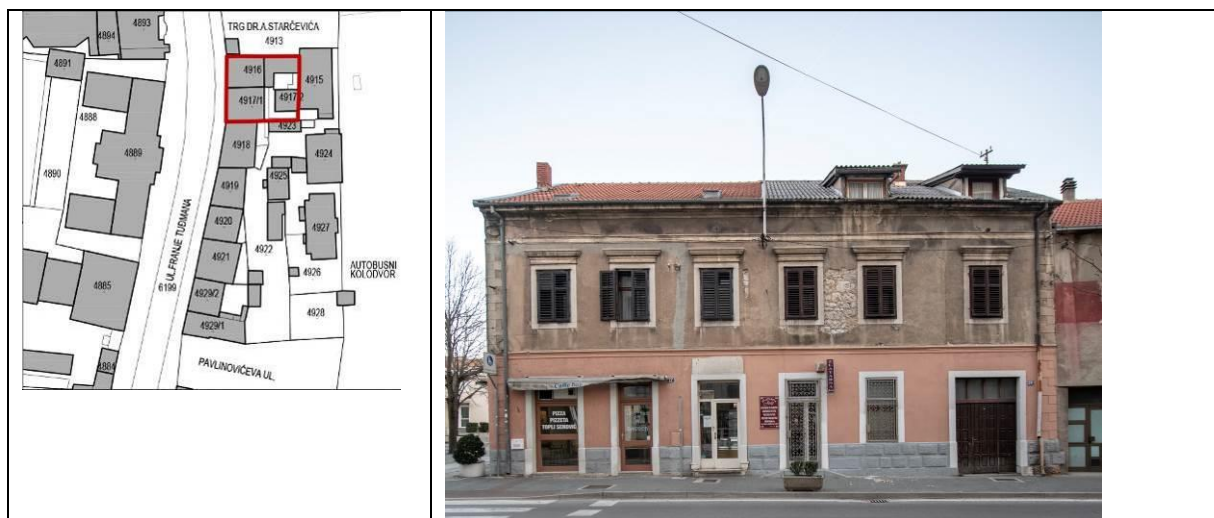
VRIJEME GRADNJE	Početak 20. st.
POLOŽAJ U PROSTORU / PARCELA	Katnica položena u regulacijskoj liniji kuća uz istočnu stranu ulice.
KRATKI HISTORIJAT	Nije poznat. Sagrađena je početkom 20. st.
NAMJENA	Stambeno-poslovna
PROSTORNA ORGANIZACIJA / KATNOST	U prizemlju lokali, na katu stan s nekoliko prostorija, katnost: P +1
KONSTRUKCIJA / GRADBENI MATERIJAL	Kamen, žbuka
PROČELJA / OBLIKOVANJE	Šest prozorskih osi, u prizemlju ulazi u lokale, a desno kolni ulaz u kuću. Prozori kata s kamenim okvirima i profiliranim nadstrešnicama. Profilirani razdjelni i završni vijenac. Istaknuti ugaoni kvadri. Pola krovništa pokriveno crijepom, a pola limom, gdje su i dvije krovne kućice recentnog oblikovanja.
GRAĐEVNO STANJE	Loše.
VALORIZACIJA	Ambijentalna vrijednost
SMJERNICE I UVJETI	Potrebna obnova pročelja prema povijesnoj valorizaciji.

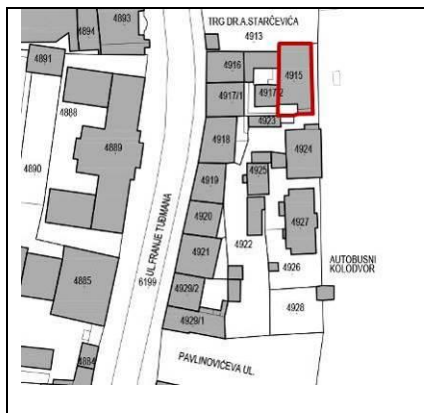
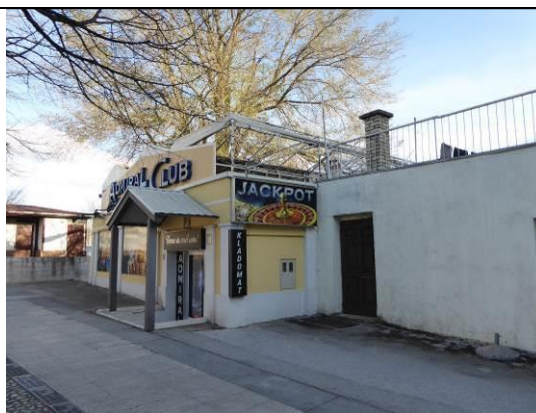
7	ADRESA	Franje Tuđmana 29a
	KATASTARSKA Č.	4915
	NAZIV GRAĐEVINE	-

VRIJEME GRADNJE	20. st.
POLOŽAJ U PROSTORU / PARCELA	Prizemnica na jugozapadnom dijelu Trga A. Starčevića.
KRATKI HISTORIJAT	Sagrađena je kao natkrivena ljetna terasa s ugostiteljskim objektom.
NAMJENA	Poslovna
PROSTORNA ORGANIZACIJA	-
KONSTRUKCIJA / GRADBENI MATERIJAL	Armirani beton, žbuka
PROČELJA / OBLIKOVANJE	Veći unutrašnji prostor u ugostiteljskoj namjeni te vanjska terasa.
GRAĐEVNO STANJE	Srednje.
VALORIZACIJA	Nema vrijednost
SMJERNICE I UVJETI	Preoblikovanje / uklanjanje / nova izgradnja

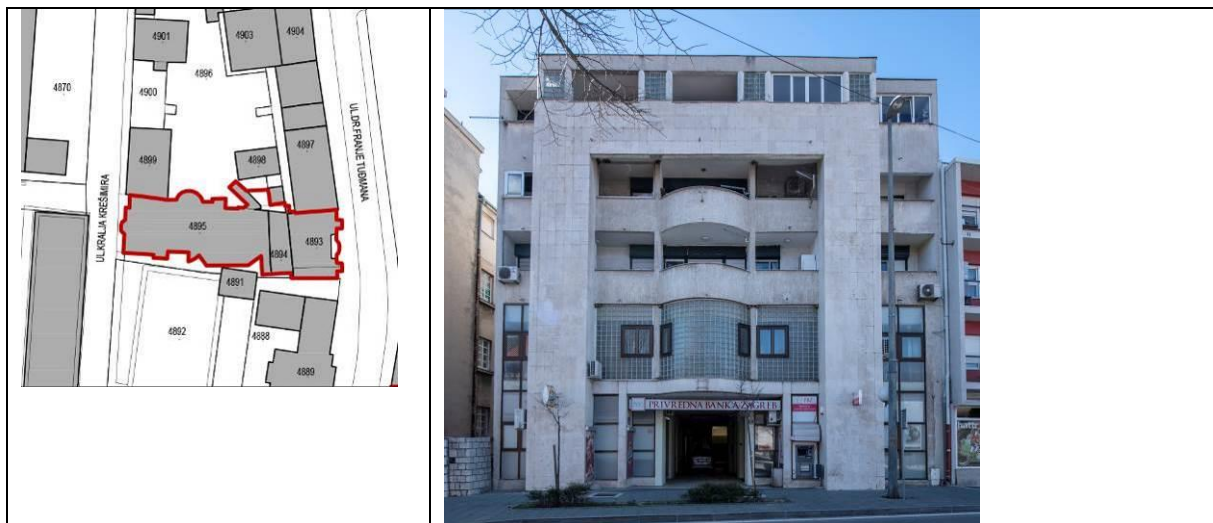
VRIJEME GRADNJE	1980-ih
POLOŽAJ U PROSTORU / PARCELA	Višestambena stambeno-poslovna zgrada položena u regulacijskoj liniji zapadne strane ulice, čime ujedno omeđuje zapadnu stranu Trga Ante Starčevića. Proteže se u dubinu parcele kroz cijeli blok. Pasaž kroz prizemlje izbija na Ul. kralja Krešimira
KRATKI HISTORIJAT	Na mjestu ove zgrade, na Trgu Ante Starčevića, nalazila se do kraja 20. st. manja historicistička katnica vjerojatno podignuta poč. 20. st. Ona je porušena krajem 1980-ih i sagrađena je današnja višestambena zgrada.
NAMJENA	Stambeno-poslovna
PROSTORNA ORGANIZACIJA / KATNOST	U prizemlju i na katovima manjeg istočnog dijela zgrade su poslovni prostori, a u većem zapadnom dijelu je stambeni dio. Kroz prizemlje zgrade vodi javni pješački prolaz. Prostorna organizacija stambenog dijela nije poznata, katnost: Po + P + 4
KONSTRUKCIJA / GRADBENI MATERIJAL	Opeka, elementi nosive konstrukcije od armiranog betona, žbuka

PROČELJA / OBLIKOVANJE	Istočno pročelje stupnjevani volumen, sa središnjim istaknutim dijelom unutar kojeg je ploha fasetirana otvorima loža i prozora. U prizemlju središnji prolaz kroz zgradu bočno od kojih su poslovni prostori. Ostala pročelja nizovi prozorskih osi.
GRAĐEVNO STANJE	Srednje

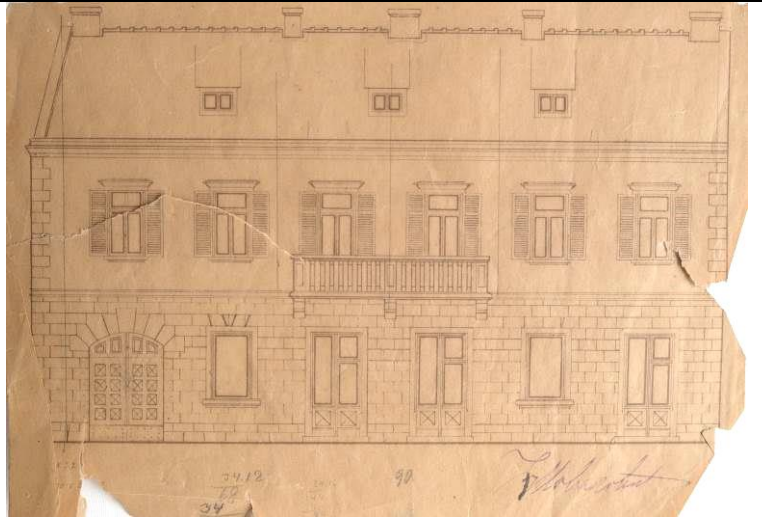
<p>SLIKOVNI PRILOZI:</p> <p>Nacrt za izgradnju historicističke katnice koja se nalazila na mjestu današnje zgrade, poč. 19. st. (izvor: HR-DAST, AMID)</p>

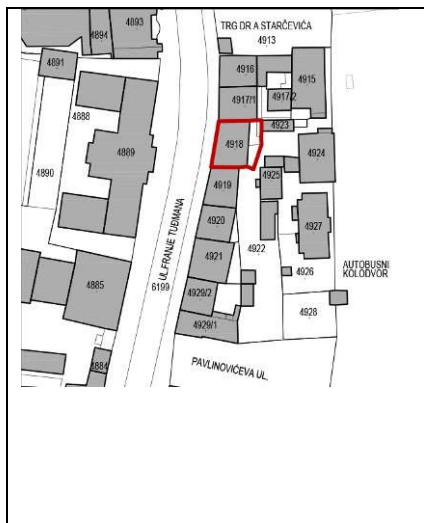
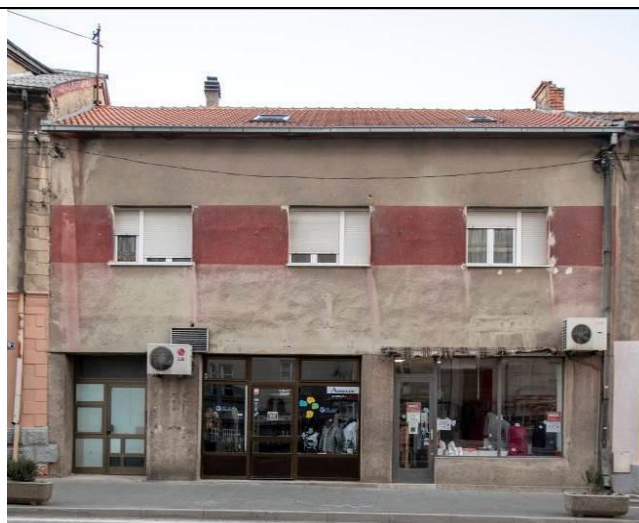
9	ADRESA	Franje Tuđmana 31
	KATASTARSKA Č.	4918
	NAZIV GRAĐEVINE	-

VRIJEME GRADNJE	20. st.
POLOŽAJ U PROSTORU / PARCELA	Katnica položena u regulacijskoj liniji uličnog niza istočne strane Zvonimirove ulice.
KRATKI HISTORIJAT	Nije poznat. Sagrađena u 20. st.
NAMJENA	Stambeno-poslovna.
PROSTORNA ORGANIZACIJA / KATNOST	U prizemlju lokali (ulaz sa ulice), prostorna dispozicija nije poznata, katnost: P + 1
KONSTRUKCIJA / GRADBENI MATERIJAL	Opeka, elementi nosive konstrukcije od armiranog betona, žbuka
PROČELJA / OBLIKOVANJE	U prizemlju otvori lokala, te obrada plohe kulir-betonom. Na katu tri široka višekrilna prozora s recentnim roletama. Ožbukana sivom cementnom žbukom s crveno oslikanom plohamo između prozora.
GRAĐEVNO STANJE	Loše
VALORIZACIJA	Skromna vrijednost
SMJERNICE I UVJETI	Obnova i Sanacija

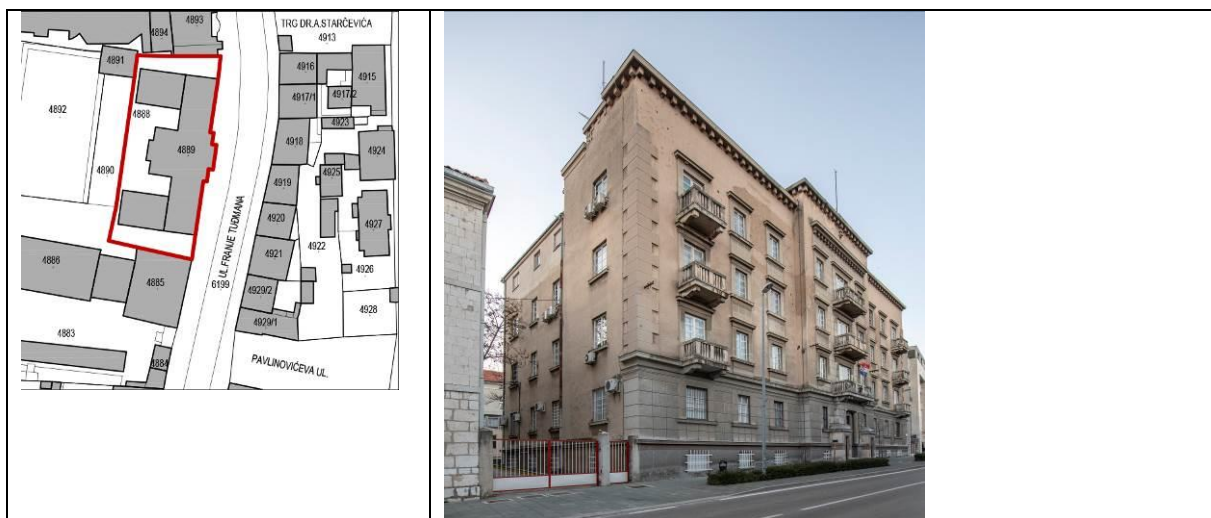
VRIJEME GRADNJE	1936. - 1938.
POLOŽAJ U PROSTORU / PARCELA	Visoka trokutnica s tri krila položena u regulacijskoj liniji zapadne strane ulice.
KRATKI HISTORIJAT	Zgradu je gradilo Ministarstvo vojske kraljevine Jugoslavije za svoju administraciju (regionalno sjedište Jadranske komande); projekt je izradio arhitektonski odjel Ministarstva građevina (arhitekt __) Nakon 2. svj rata unutrašnji prostor zgrade se djelomično rekonstruirao te se zgrada počinje koristiti za stanovanje.
NAMJENA	Stambena
PROSTORNA ORGANIZACIJA / KATNOST	Tlocrtni oblik slova E, tri krila i središnji snažno istaknuti rizalit na uličnoj i dvorišnoj strani; katnost: Po+VP+3
KONSTRUKCIJA / GRADBENI MATERIJAL	Armirani beton, opeka, oplata od kulir betona i prefabriciranih elemenata od umjetnog kamena
PROČELJA / OBLIKOVANJE	Zgrada je oblikovana u klasičnom arhitektonskom izrazu sa dominantnim utjecajem kasnog art decoa i vidljivih modernih utjecaja u tlocrtnoj dispoziciji, građevinskoj tehnici i upotrebi materijala. Središnji rizalit, 9 prozorskih osi, od kojih su krajnje i središnja akcentuirane balkonima. Sačuvana izvorna obrada nebojenom žbukom te umjetnim kamenom i kulir-betonom.

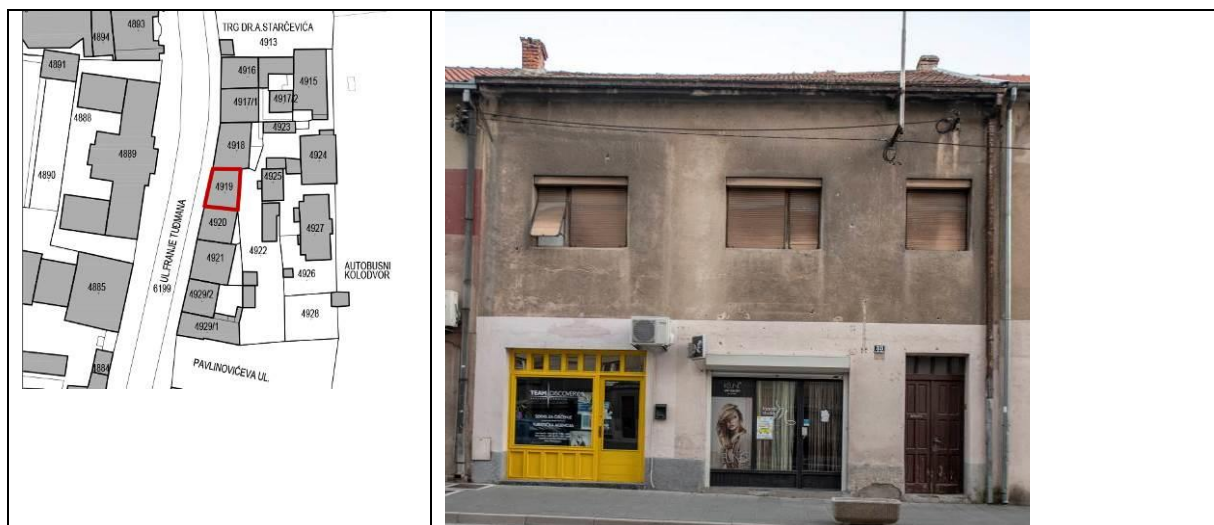
VRIJEME GRADNJE	20. st.
POLOŽAJ U PROSTORU / PARCELA	Katnica položena u regulacijskoj liniji uličnog niza istočne strane Zvonimirove ulice.
KRATKI HISTORIJAT	Nije poznat. Starija kamena kuća preoblikovana i nadograđena u 20. st.
NAMJENA	Stambeno-poslovna.
PROSTORNA ORGANIZACIJA / KATNOST	U prizemlju lokali, na katu stan. Prostorna organizacija nije poznata; katnost: P+1
KONSTRUKCIJA / GRADBENI MATERIJAL	Kamen, žbuka
PROČELJA / OBLIKOVANJE	U prizemlju otvori lokala, na katu tri prozora s roletama. Na začelju nekoliko nasumično raspoređenih prozora, te prigradena provizorna nadstrešnica.
GRAĐEVNO STANJE	Loše
VALORIZACIJA	Nema vrijednost
SMJERNICE I UVJETI	Obnova i sanacija pročelja

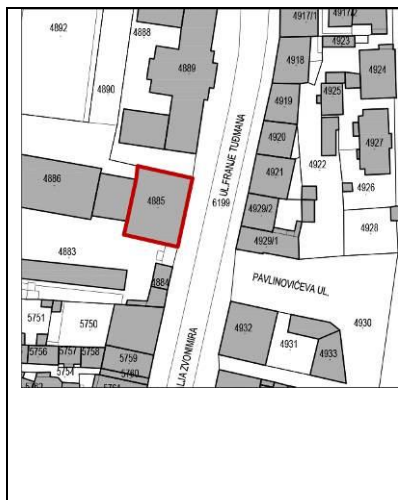
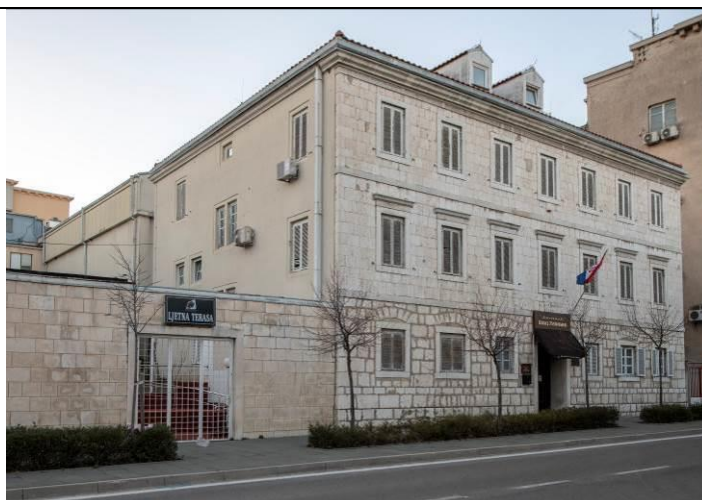
12	ADRESA	Franje Tuđmana 34
	KATASTARSKA Č.	4885
	NAZIV GRAĐEVINE	Zgrada Doma vojske

VRIJEME GRADNJE	Početak 20. st.
POLOŽAJ U PROSTORU / PARCELA	Dvokatnica položena u regulacijskoj liniji zapadne strane ulice.
KRATKI HISTORIJAT	Nije poznat. Sagrađena je kao dio kompleksa zgrade Vojnog erara početkom 20. st. Veći dio sklopa kasnije je porušen.
NAMJENA	Javna
PROSTORNA ORGANIZACIJA / KATNOST	U prizemlju središnji hodnik u smjeru istok-zapad i oko njega četiri veća prostorije. U zapadnom dijelu stubište. Na katu središnji hodnik u smjeru sjever-jug, omeđen dvostrukim nizom prostorija; katnost: P+2+Pk
KONSTRUKCIJA / GRADBENI MATERIJAL	Kamen, žbuka
PROČELJA / OBLIKOVANJE	Dvokatnica s vidljivom kamenom građom zida. Sedam prozorskih osi, svi s kamenim okvirima, na prvom katu i profiliranim kamenim nadstrešnicama. Istaknut profilirani vijenac. Dvije manje krovne kućice na mjestu nekadašnje veće, vidljive na povijesnim fotografijama.
GRAĐEVNO STANJE	Dobro.
VALORIZACIJA	Viša arhitektonska vrijednost

SMJERNICE I UVJETI	Održavanje postojećeg stanja te restitucija izvornih elemenata (krovne kućice)

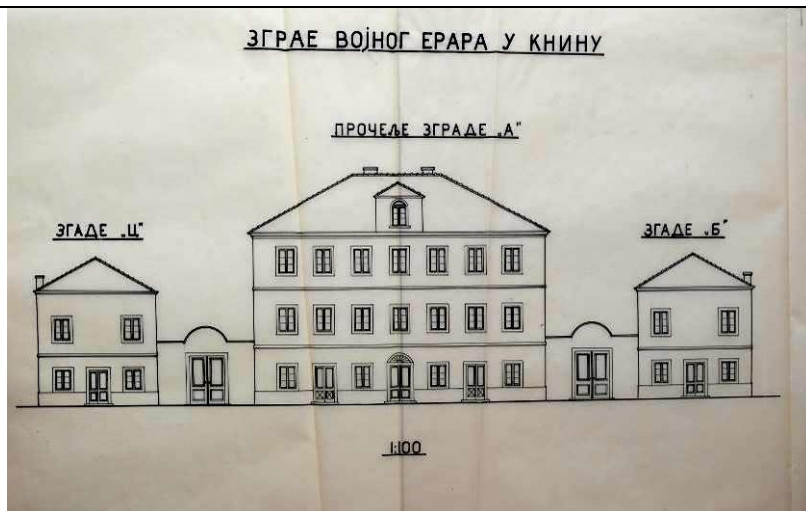
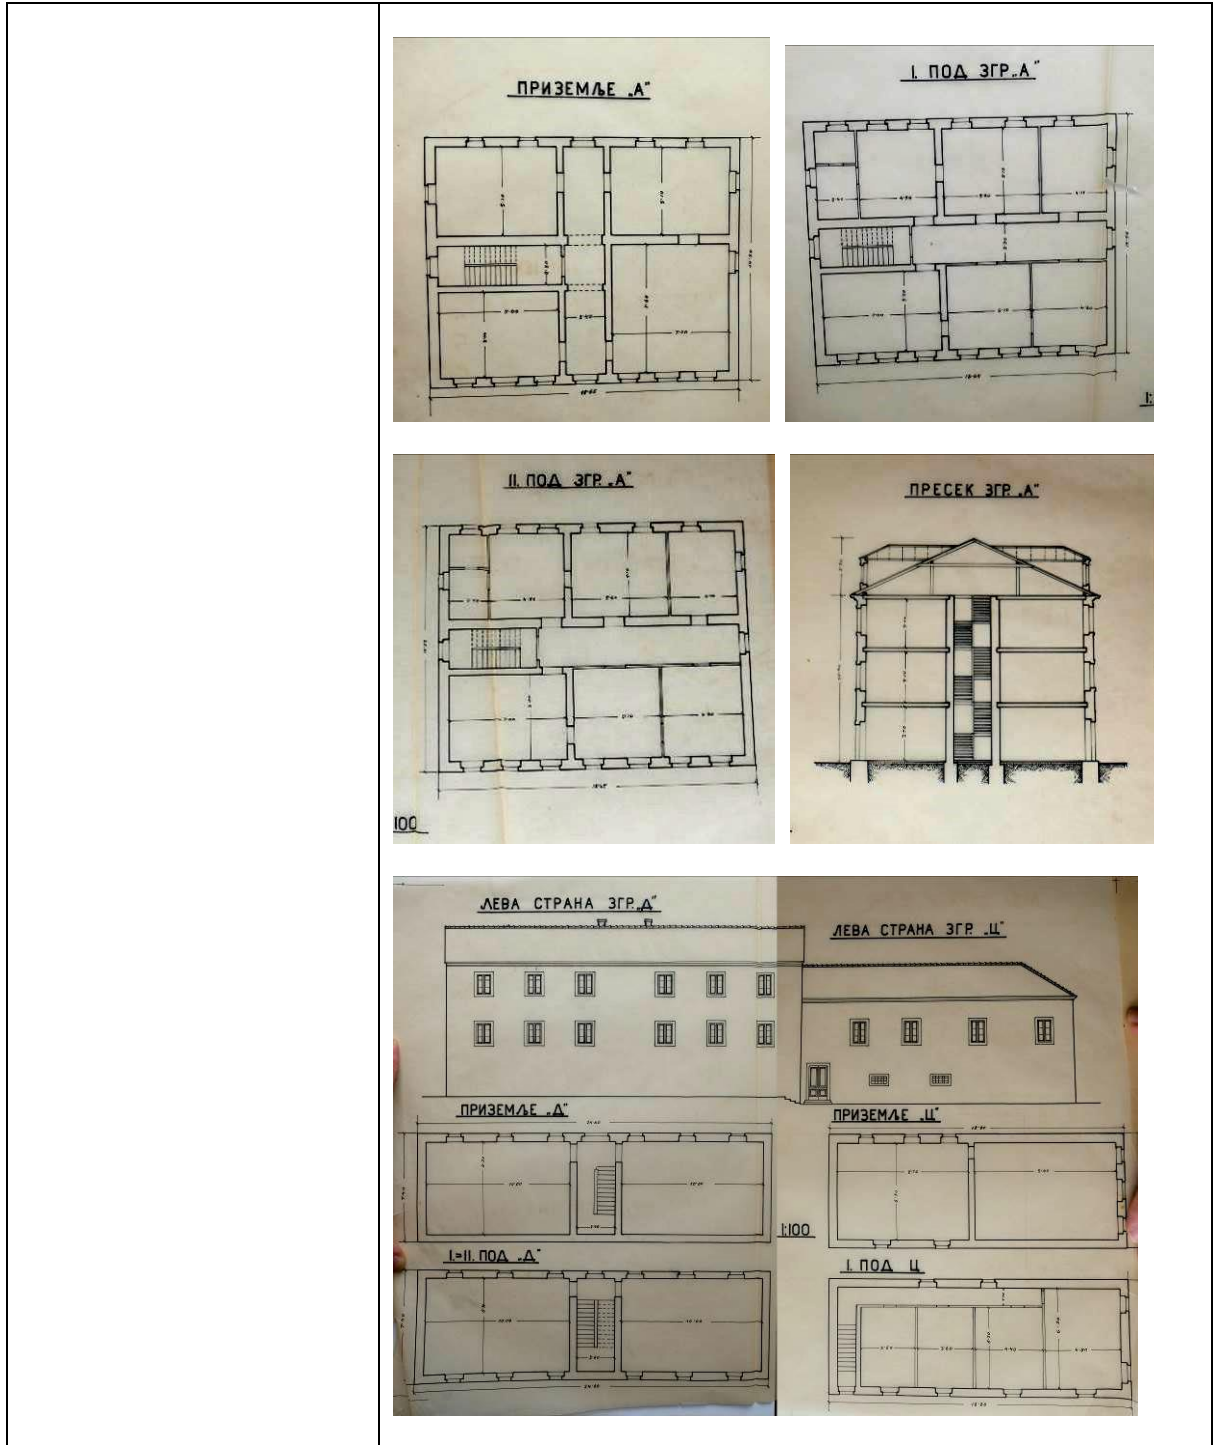
Nacrti zgrade iz 1920-ih godina (HR-DAST, AMID)

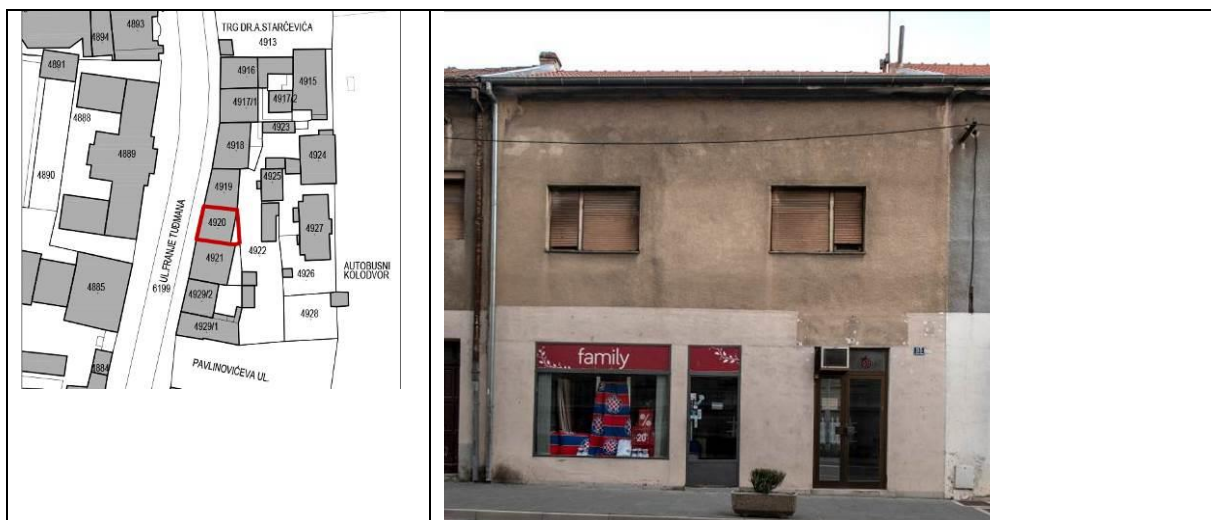
VRIJEME GRADNJE	20. st.
POLOŽAJ U PROSTORU / PARCELA	Katnica položena u regulacijskoj liniji uličnog niza istočne strane Zvonimirove ulice.
KRATKI HISTORIJAT	Nije poznat. Starija kamena kuća preoblikovana i nadograđena u 20. st.
NAMJENA	Stambeno-poslovna.
PROSTORNA ORGANIZACIJA / KATNOST	U prizemlju lokali, na katu stan / P+1
KONSTRUKCIJA / GRADBENI MATERIJAL	Opeka, armirani beton u elementima nosive konstrukcije, žbuka
PROČELJA / OBLIKOVANJE	U prizemlju otvori lokala, na katu dva široka prozora s roletama. Na začelju u prizemlju kamena građa zida te vidljivo naknadno povisivanje potkrovlja. Armirano-betonski balkon u prvom katu.
GRAĐEVNO STANJE	Loše
VALORIZACIJA	Nema vrijednost
SMJERNICE I UVJETI	Obnova i sanacija (pročelje)

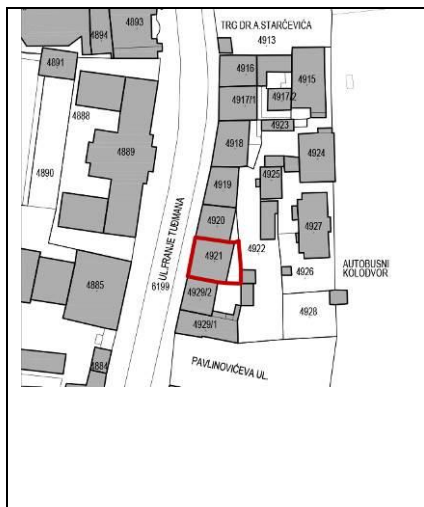
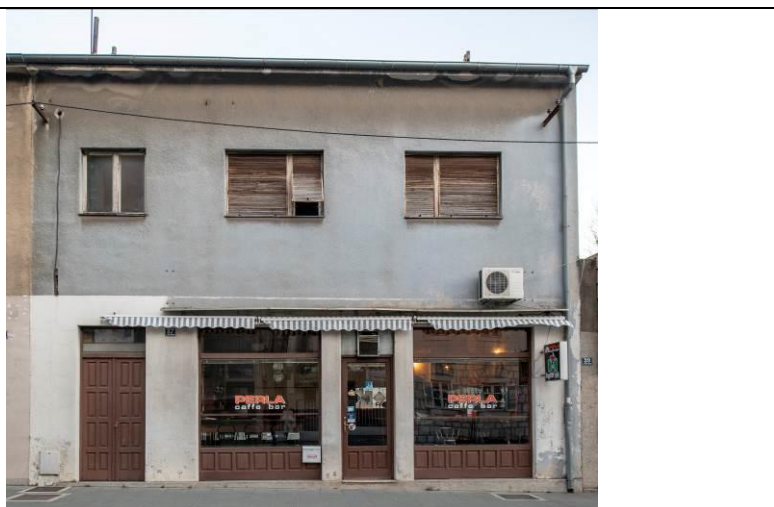
14	ADRESA	Franje Tuđmana 37
	KATASTARSKA Č.	4921
	NAZIV GRAĐEVINE	-

VRIJEME GRADNJE	20. st.
POLOŽAJ U PROSTORU / PARCELA	Katnica položena u regulacijskoj liniji uličnog niza istočne strane Zvonimirove ulice
KRATKI HISTORIJAT	Nije poznat.
NAMJENA	Stambeno-poslovna.
PROSTORNA ORGANIZACIJA / KATNOST	U prizemlju lokali, na katu stan / P+1
KONSTRUKCIJA / GRADBENI MATERIJAL	Kamen, opeka
PROČELJA / OBLIKOVANJE	U prizemlju otvori lokala, a lijevo ulaz u kuću. Na katu tri prozora, dva šira s roletama. Sa stražne strane prigradnja s terasom od blok opeke.
GRAĐEVNO STANJE	Srednje
VALORIZACIJA	Nema vrijednost
SMJERNICE I UVJETI	Obnova i sancacija (uklanjanje klima uređaja)

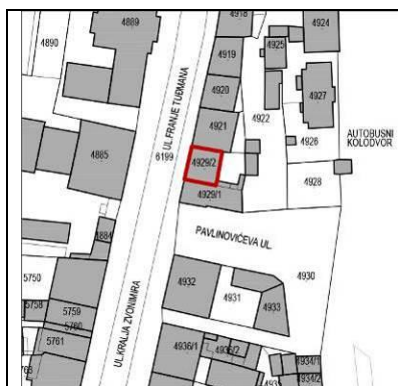
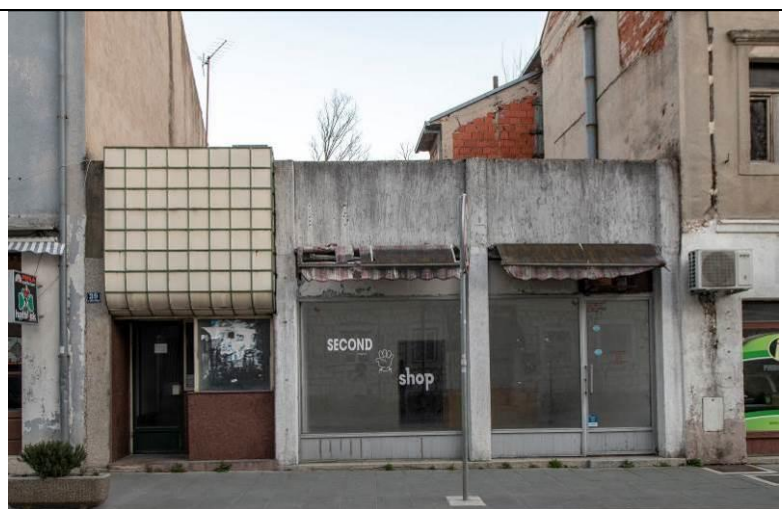
15	ADRESA	Franje Tuđmana 39
	KATASTARSKA Č.	4929/2
	NAZIV GRAĐEVINE	-

VRIJEME GRADNJE	20. st.
POLOŽAJ U PROSTORU / PARCELA	Niska prizemnica položena u regulacijskoj liniji istočne strane ulice.
KRATKI HISTORIJAT	Nije poznat. Sagrađena je u 20. st. na mjestu srušenog, sjevernog dijela kuće na kbr. 41.
NAMJENA	Nema
PROSTORNA ORGANIZACIJA / KATNOST	Jedna veća prostorija / P
KONSTRUKCIJA / GRADBENI MATERIJAL	Opeka, armirani beton, žbuka
PROČELJA / OBLIKOVANJE	Otvori lokala prema ulici
GRAĐEVNO STANJE	Loše
VALORIZACIJA	Nema vrijednost
SMJERNICE I UVJETI	Preoblikovanje / uklanjanje / nova izgradnja (uz poštivanje visine okolnih zgrada)

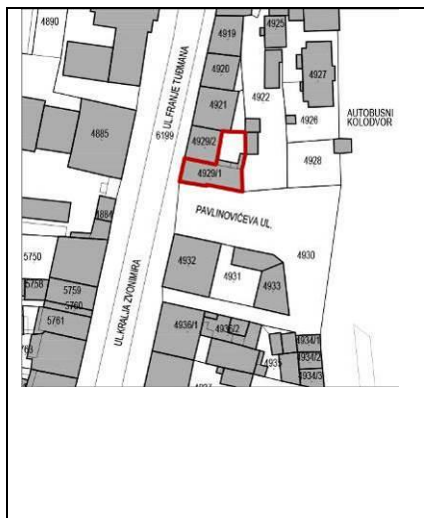
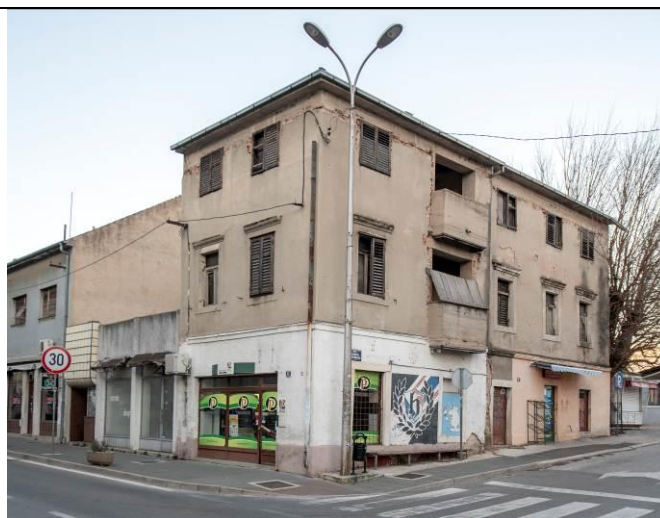
16	ADRESA	Franje Tuđmana 41 / Mihovila Pavlinovića 1
	KATASTARSKA Č.	4929/1
	NAZIV GRAĐEVINE	-

VRIJEME GRADNJE	19. st.
POLOŽAJ U PROSTORU / PARCELA	Dvokatnica položena na uglu Pavlinovićeve i Zvonimirove ul. gdje je u regulacijskoj liniji uličnog niza s istočne strane.
KRATKI HISTORIJAT	Nije poznat. Sagrađena je krajem 19. st ili početkom 20. st. kao jednokatnica s pet prozorskih osi prema Zvonimirovoj ulici. Balkon je, čini se nadograđen nedugo poslije izgradnje, a vjerojatno je i tada pridodan dio kuće prema Pavlinovićevoj ul. U Drugom svjetskom ratu porušen je sjeverni dio kuće pa su prema Zvonimirovoj ostale samo dvije prozorske osi. Kući je zatim nadograđen drugi kat.
NAMJENA	Stambeno-poslovna
PROSTORNA ORGANIZACIJA / KATNOST	U prizemlju lokali, na katovima stanovi s nekoliko prostorija / P + 2
KONSTRUKCIJA / GRADBENI MATERIJAL	Kamen, žbuka
PROČELJA / OBLIKOVANJE	U prizemlju ulazi u lokale naknadno oblikovanog formata te vrata za ulaz u kuću s kamenim okvirima. Prema Zvonimirovoj dvije prozorske osi, prema Pavlinovićevoj pet. Prozori s kamenim okvirima i profiliranim nadstrešnicama. Profilirani razdjelni i završni vijenac. Neprimjereno ožbukana cementnom žbukom. Prigradnja u dvorištu od blok opeke.

GRAĐEVNO STANJE	Loše

VALORIZACIJA	Degradirana vrijednost
SMJERNICE I UVJETI	Obnova i sanacija (Razmotriti rekonstrukciju uništenog sjevernog dijela kuće)

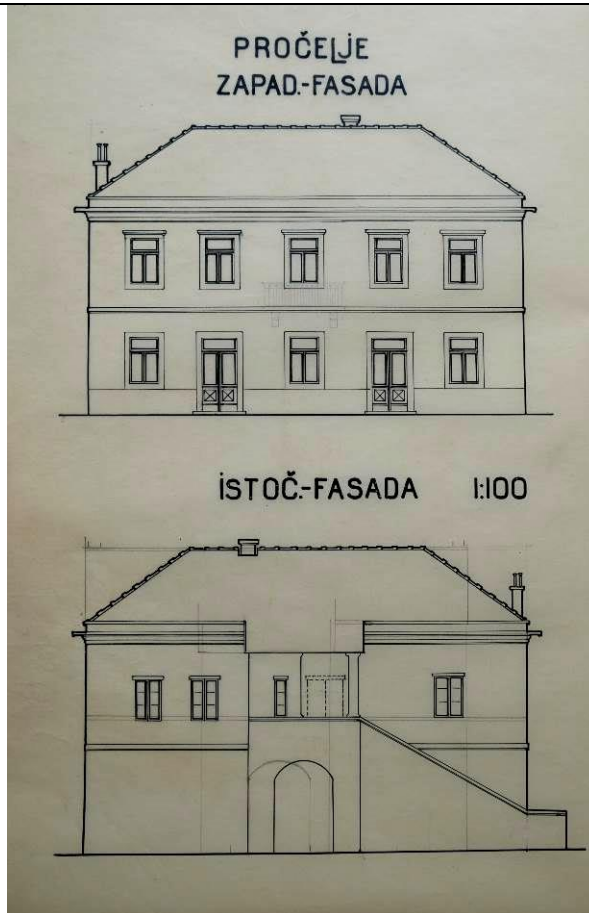
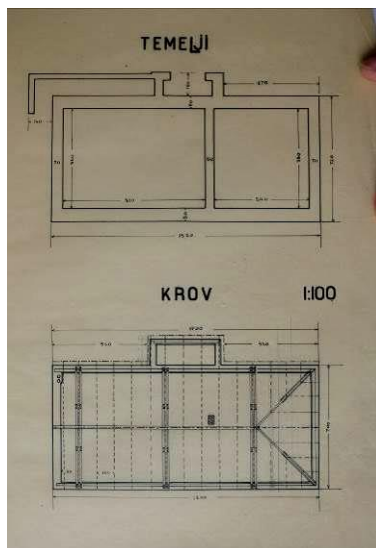
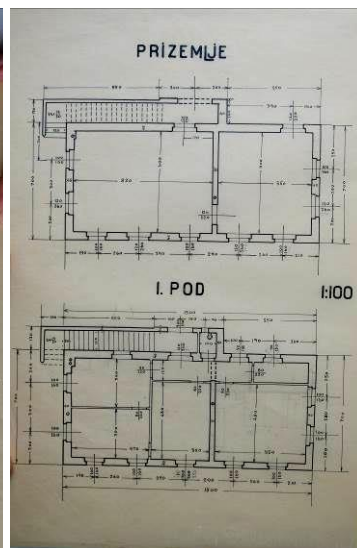
Nacrti kuće iz oko 1930. g. Na pročelju je naknadno olovkom ucrtan balkon (HR-DAST, AMID)

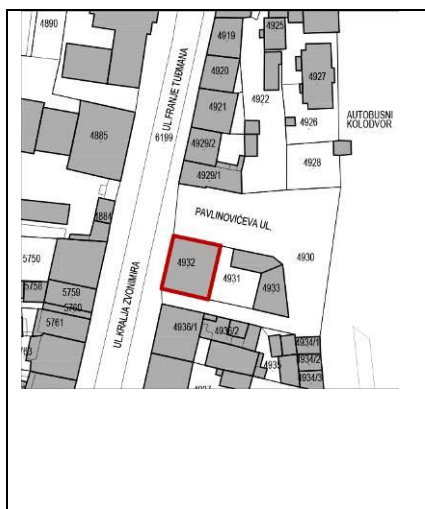
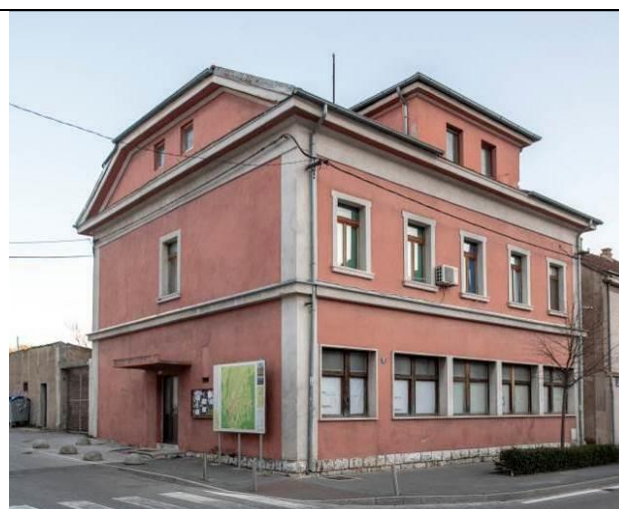
17	ADRESA	Franje Tuđmana 43 / Mihovila Pavlinovića 2
	KATASTARSKA Č.	4932
	NAZIV GRAĐEVINE	Stara pošta

VRIJEME GRADNJE	Početak 20. st., obnovljena 2003.
POLOŽAJ U PROSTORU / PARCELA	Katnica položena na uglu Pavlinovićeve i Zvonimirove ul. gdje je u regulacijskoj liniji uličnog niza s istočne strane.
KRATKI HISTORIJAT	Nije poznat. Sagrađena je početkom 20. st. kao zgrada pošte. Obnovljena 2003. donacijom švicarske vlade.
NAMJENA	Poslovna
PROSTORNA ORGANIZACIJA / KATNOST	U prizemlju i katu uredski prostor / P+1+Pk
KONSTRUKCIJA / GRADBENI MATERIJAL	Kamen, žbuka
PROČELJA / OBLIKOVANJE	Na glavnom pročelju prema Zvonimirovoj u prizemlju veći prozori recentnog formata. Okviri prozora i vijenci u žbuci recentno izvedeni bez poštivanja povijesnog oblikovanja, ali je ispod vidljiva starija žbuka. Krov na lastavicu i krovna kućica s dva prozora. Kameni sokl.
GRAĐEVNO STANJE	Srednje
VALORIZACIJA	Ambijentalna vrijednost
SMJERNICE I UVJETI	Obnova i sanacija / restitucija izvornih elemenata

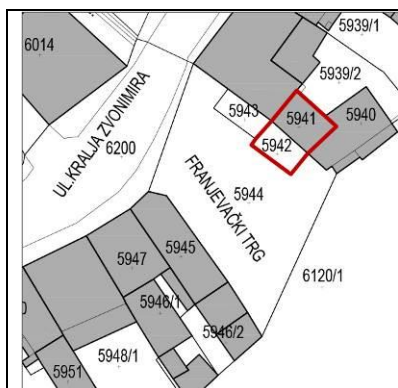
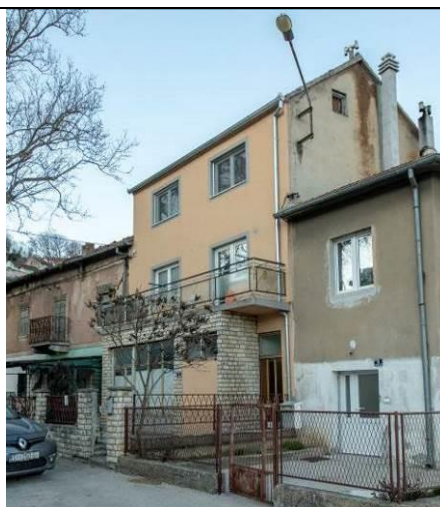
18	ADRESA	Franjevački trg 2
	KATASTARSKA Č.	5941, 5942
	NAZIV GRAĐEVINE	-

VRIJEME GRADNJE	20. st.
POLOŽAJ U PROSTORU / PARCELA	Dvokatnica položena u regulacijskoj liniji kuća s istočne strane trga.
KRATKI HISTORIJAT	Nije poznat. Na ovom mjestu nalazila se starija kamena kuća vjerojatno podignuta u 19. st., koja je vidljiva na povijesnoj fotografiji. Ona je porušena krajem 20. st. te je sagrađena današnja dvokatnica. Nedavno je obnovljena.
NAMJENA	Stambena
PROSTORNA ORGANIZACIJA / KATNOST	Nekoliko prostorija u prizemlju i na katovima / P + 2 + Pk
KONSTRUKCIJA / GRADBENI MATERIJAL	Armirani beton
PROČELJA / OBLIKOVANJE	U prizemlju istaknuti volumen obložen kamenom, te ulaz s desne strane, na prvom katu betonski balkon s dva francuska prozora, na drugom katu dva široka prozora.
GRAĐEVNO STANJE	Srednje
VALORIZACIJA	Nema vrijednost
SMJERNICE I UVJETI	Održavanje postojećeg stanja / preoblikovanje

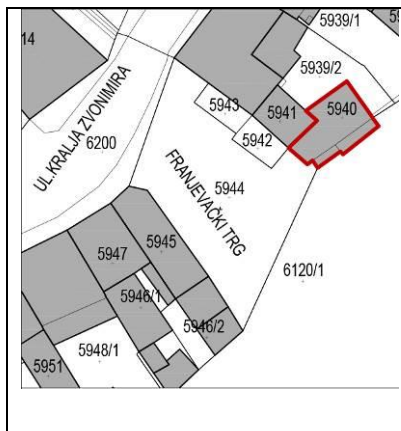
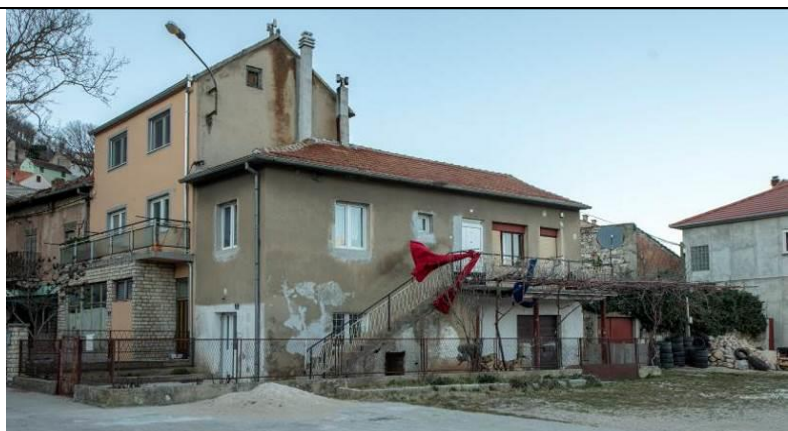
19	ADRESA	Franjevački trg 3
	KATASTARSKA Č.	5940
	NAZIV GRAĐEVINE	-

VRIJEME GRADNJE	20. st.
POLOŽAJ U PROSTORU / PARCELA	Kuća formirao ugao Franjevačkog trga i šireg otvorenog prostora orijentiranog prema nasipu uz rijeku Krku.
KRATKI HISTORIJAT	Nije poznat. Kuća je sagrađena u 20. st. na praznoj parceli.
NAMJENA	Stambena
PROSTORNA ORGANIZACIJA / KATNOST	Nekoliko prostorija u prizemlju i katu / P+1
KONSTRUKCIJA / GRADBENI MATERIJAL	Opeka
PROČELJA / OBLIKOVANJE	Na zapadnom pročelju prema Franjevačkom trgu jedna prozorska os s vratima u prizemlju i prozorom na katu, a na južnom pročelju više otvora i vanjsko betonsko stubište koje vodi u prvi kat.
GRAĐEVNO STANJE	Loše
VALORIZACIJA	Nema vrijednost
SMJERNICE I UVJETI	Potrebna obnova. Moguć redizajn ili izgradnja nove građevine uz poštivanje visine okolnih građevina.

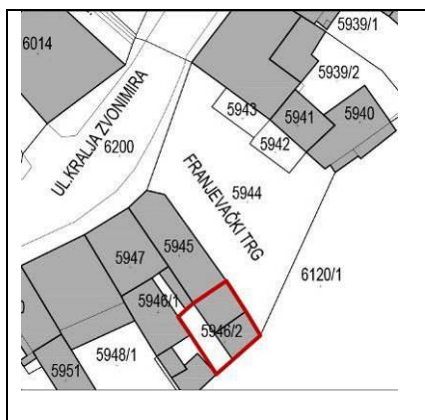
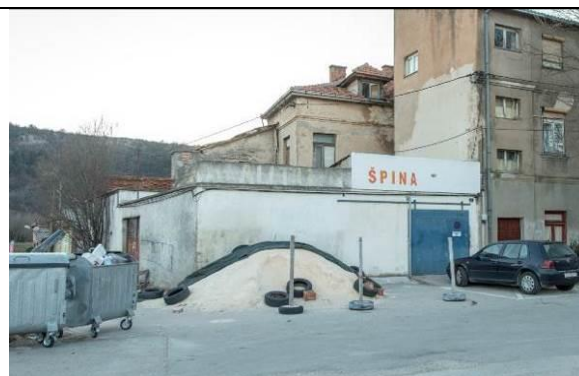
20	ADRESA	Franjevački trg 4
	KATAstarska Č.	5946/2
	NAZIV GRAĐEVINE	-

VRIJEME GRADNJE	20. st.
POLOŽAJ U PROSTORU / PARCELA	Prizemna građevina položena u regulacijskoj liniji sa susjednom kućom na kbr. 5
KRATKI HISTORIJAT	Nije poznat. Sagrađena je kao servisna građevina u 20. st.
NAMJENA	Garaža
PROSTORNA ORGANIZACIJA / KATNOST	P
KONSTRUKCIJA / GRADBENI MATERIJAL	Armirani beton, žbuka
PROČELJA / OBLIKOVANJE	Na vanjskim pročeljima po jedna velika željezna vrata
GRAĐEVNO STANJE	Loše
VALORIZACIJA	Nema vrijednost
SMJERNICE I UVJETI	Preoblikovanje / uklanjanje / nova izgradnja

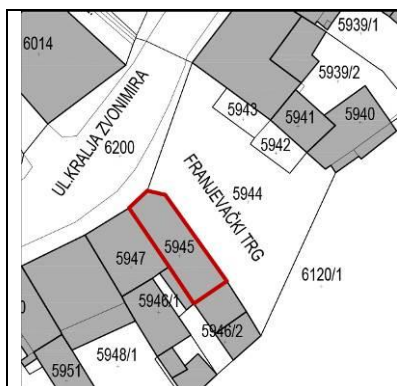
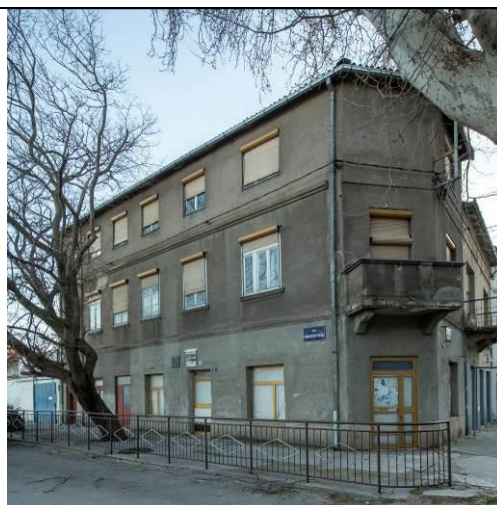
21	ADRESA	Franjevački trg 5
	KATASTARSKA Č.	5945
	NAZIV GRAĐEVINE	-

VRIJEME GRADNJE	Prva polovina 20. st.
POLOŽAJ U PROSTORU / PARCELA	Dvokatnica formira ugao Franjevačkog trga i Zvonimirove ulice
KRATKI HISTORIJAT	Na ovom mjestu nalazila se početkom 19. st. kuća tlocrtnog oblika slova L koja je pripadala obitelji Novaković. Kasnije u 19. st. umjesto nje se javljaju dvije kuće te je parcela podijeljena na više manjih čestica između članova ove obitelji. Manja prizemnica zabilježena je uglu trga i Zvonimirove ul. na fotografiji s početka 20. st. Ona je porušena između dva svjetska rata te je 1920-ih sagrađena današnja dvokatnica. Ona je činila jedinstvenu građevinu sa susjednom kućom na Zvonimirovoj kbr. 41. U drugoj polovini 20. st. nadograđen je drugi kat.
NAMJENA	Stambena
PROSTORNA ORGANIZACIJA / KATNOST	U prizemlju lokali, na katovima stambeni prostor / P + 2
KONSTRUKCIJA / GRADBENI MATERIJAL	Kamen, amirani beton, žbuka
PROČELJA / OBLIKOVANJE	Tlocrtnim skošenjem s akcentom ulaza u prizemlju i balkona u prvom katu, efektno je oblikovan ugao trga i ulice. U prizemlju su lokali, a na katovima niz prostorija.

GRAĐEVNO STANJE	Srednje.
VALORIZACIJA	Ambijentalna vrijednost
SMJERNICE I UVJETI	Potrebna obnova pročelja prema povijesnoj valorizaciji.

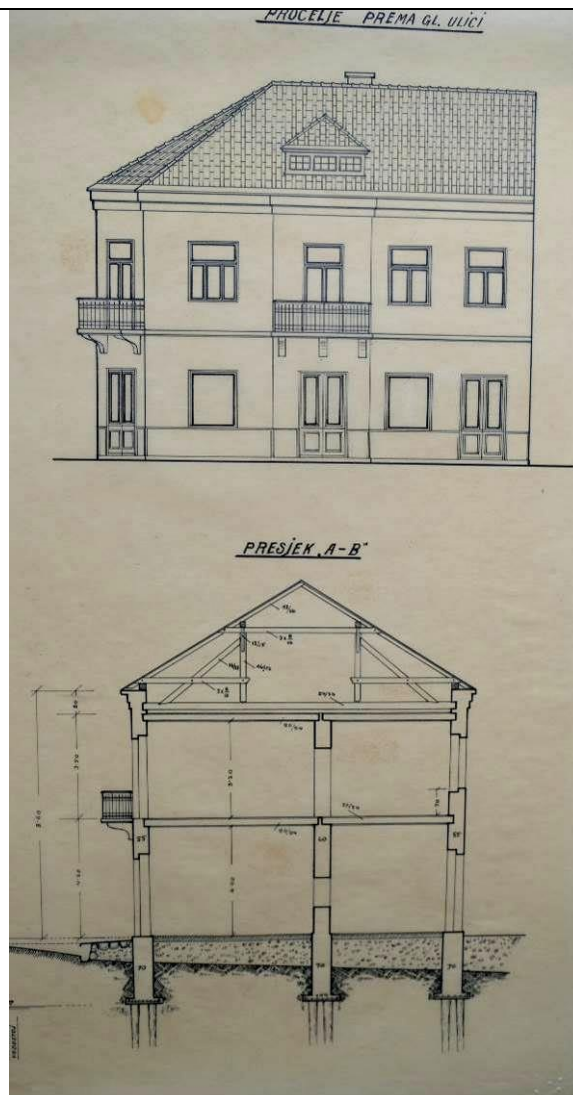
Nacrti kuće iz oko 1930. g.
(izvor: HR-DAST, AMID)
