5.1. UVODNE NAPOMENE

Katalog građevina obuhvaća 241 kataloških jedinica, pri čemu jedna kataloška jedinica može obuhvaćati jednu građevinu ili jedan sklop građevina, na jednoj ili više katastarskih čestica kat. općine Knin. Glavni kriterij obuhvata pojedine kataloške jedinice bio je sagledavanje građevinske strukture objekta na parceli koja mu pripada. Uočeno je da je tijekom vremena došlo do spajanja nekoliko građevina u jednu ili pak vlasničkog razdvajanja jedne građevine, koje nije uvijek upisano u zemljišne knjige i katastar, pa je obuhvat kataloške jedinice u ovom katalogu prilagođen što jednostavnijem sagledavanju same građevine ili građevnog sklopa u prostornom i oblikovnom smislu, a ne u vlasničkim ili zemljišno-knjižnim odnosima.

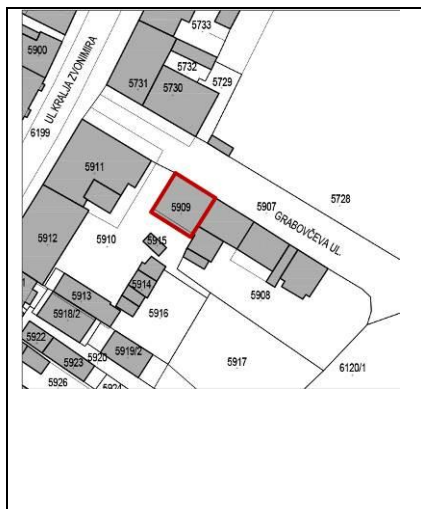
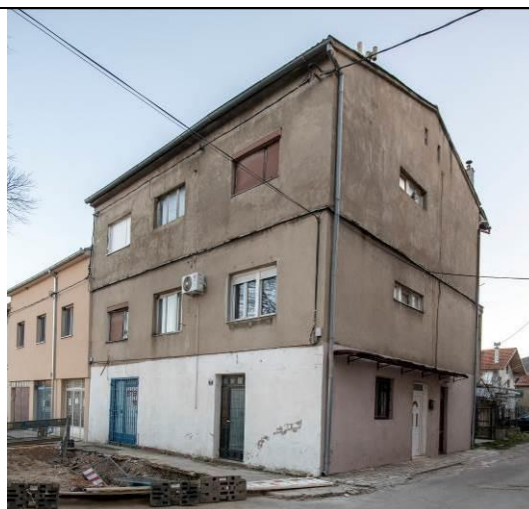
22	ADRESA	Grabovčeva 4
	KATASTARSKA Č.	5909
	NAZIV GRAĐEVINE	-

VRIJEME GRADNJE	20. st.
POLOŽAJ U PROSTORU / PARCELA	Katnica položena u regulacijskoj liniji južne strane ulice.
KRATKI HISTORIJAT	Nije poznat.
NAMJENA	Stambena
PROSTORNA ORGANIZACIJA / KATNOST	U prizemlju lokali, na katovima stanovi / P+2
KONSTRUKCIJA / GRADBENI MATERIJAL	Opeka, armirani beton u elementima nosive konstrukcije, žbuka
PROČELJA / OBLIKOVANJE	Na sjevernom pročelju široki prozori, na južnom izduženi balkoni.
GRAĐEVNO STANJE	Srednje
VALORIZACIJA	Nema vrijednost
SMJERNICE I UVJETI	Obnova i sanacija

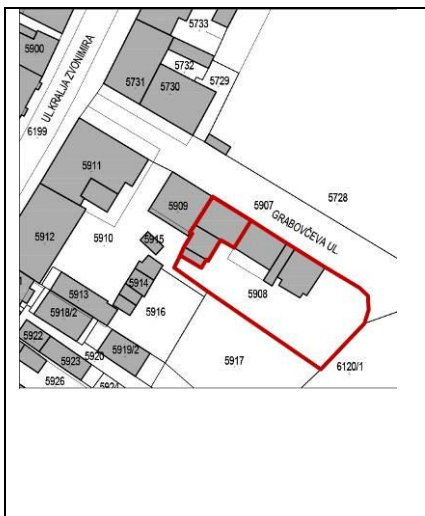
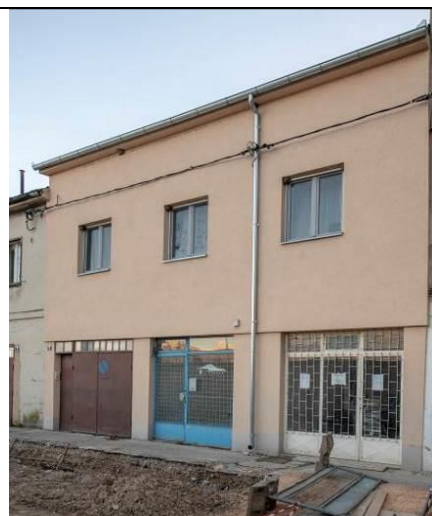
23	ADRESA	Grabovčeva 6
	KATASTARSKA Č.	5908
	NAZIV GRAĐEVINE	-

VRIJEME GRADNJE	20. st.
POLOŽAJ U PROSTORU / PARCELA	Katnica položena u regulacijskoj liniji južne strane ulice.
KRATKI HISTORIJAT	Nije poznat
NAMJENA	Stambena
PROSTORNA ORGANIZACIJA / KATNOST	U prizemlju lokali, na katu stan / P + 1
KONSTRUKCIJA / GRADBENI MATERIJAL	Armirani beton, opeka, žbuka
PROČELJA / OBLIKOVANJE	U prizemlju ulazi u lokale, na katu tri prozora
GRAĐEVNO STANJE	Dobro
VALORIZACIJA	Nema vrijednost
SMJERNICE I UVJETI	Održavanje postojećeg stanja / Preoblikovanje

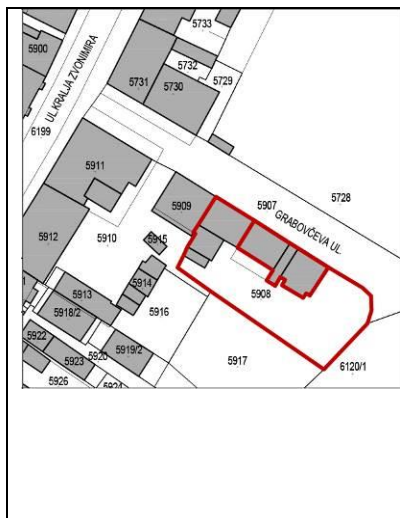
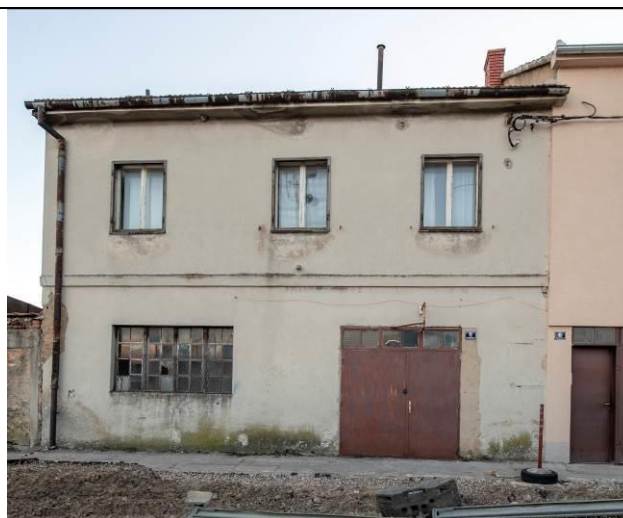
24	ADRESA	Grabovčeva 8
	KATASTARSKA Č.	5908
	NAZIV GRAĐEVINE	-

VRIJEME GRADNJE	Prva polovina 20. st.
POLOŽAJ U PROSTORU / PARCELA	Katnica položena u regulacijskoj liniji južne strane ulice.
KRATKI HISTORIJAT	Nije poznat. Sagrađena je u prvoj polovini 20. st.
NAMJENA	Stambena
PROSTORNA ORGANIZACIJA / KATNOST	U prizemlju garaža i radionica, na katu stan / P+1
KONSTRUKCIJA / GRADBENI MATERIJAL	Opeka, žbuka
PROČELJA / OBLIKOVANJE	Na sjevernom pročelju široki prozori, na južnom izduženi AB balkoni.
GRAĐEVNO STANJE	Loše
VALORIZACIJA	Degradirana vrijednost
SMJERNICE I UVJETI	Obnova i sanacija / Restitucija izvornih elemenata

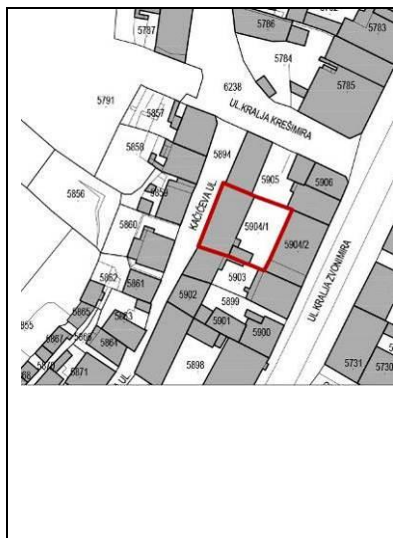
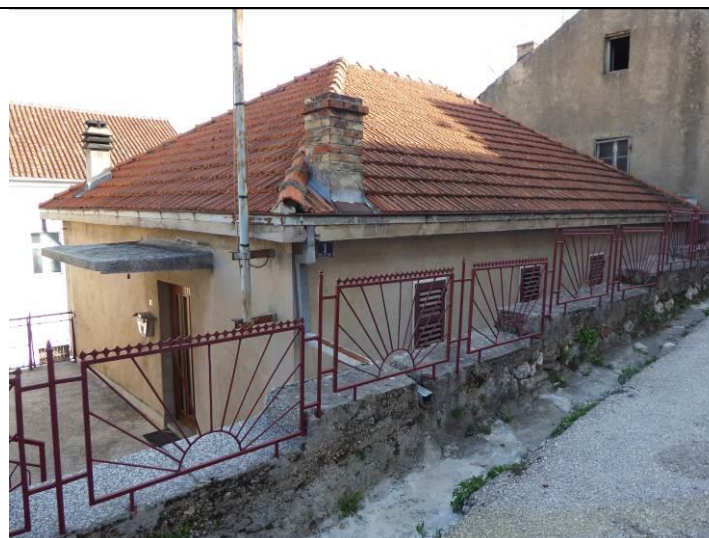
25	ADRESA	Kačićeva 1
	KATASTARSKA Č.	5904/1
	NAZIV GRAĐEVINE	-

VRIJEME GRADNJE	20. st.
POLOŽAJ U PROSTORU / PARCELA	Katnica položena na istočnoj strani ulice, na strmini unutar dvorišta.
KRATKI HISTORIJAT	Nije poznat.
NAMJENA	Stambena
PROSTORNA ORGANIZACIJA / KATNOST	Stambeni prostor u prizemlju i na katu. Glavni ulaz je kroz vrata preko terase u prvi kat. Četverostrešni krov / P+1
KONSTRUKCIJA / GRADBENI MATERIJAL	Armirani beton, opeka, žbuka
PROČELJA / OBLIKOVANJE	Nekoliko manjih prozora
GRAĐEVNO STANJE	Srednje
VALORIZACIJA	Skromna vrijednost
SMJERNICE I UVJETI	Obnova i sanacija

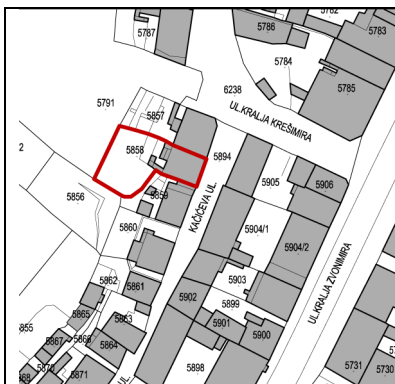
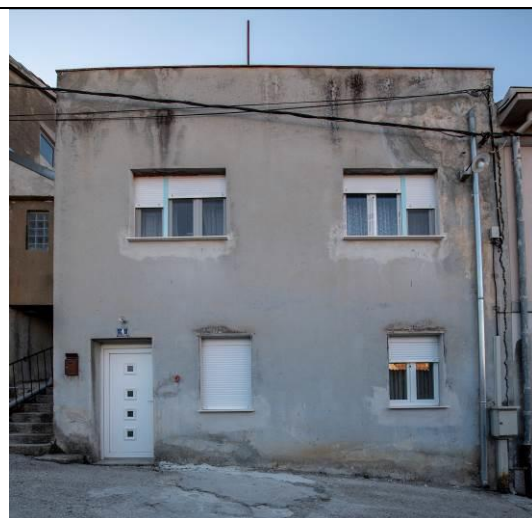
27	ADRESA	Kačićeva 4
	KATASTARSKA Č.	5858
	NAZIV GRAĐEVINE	-

VRIJEME GRADNJE	20. st.
POLOŽAJ U PROSTORU / PARCELA	Katnica položena u regulacijskoj liniji zapadne strane ulice.
KRATKI HISTORIJAT	Nije poznat.
NAMJENA	Stambena
PROSTORNA ORGANIZACIJA / KATNOST	Stambeni prostor u prizemlju i na katu. Ravan krov / P+1
KONSTRUKCIJA / GRADBENI MATERIJAL	Armirani beton, opeka, žbuka
PROČELJA / OBLIKOVANJE	Na uličnom pročelju vrata i nekoliko nasumično raspoređenih prozora s PVC stolarijom.
GRAĐEVNO STANJE	Srednje
VALORIZACIJA	Nema vrijednost
SMJERNICE I UVJETI	Obnova i sanacija

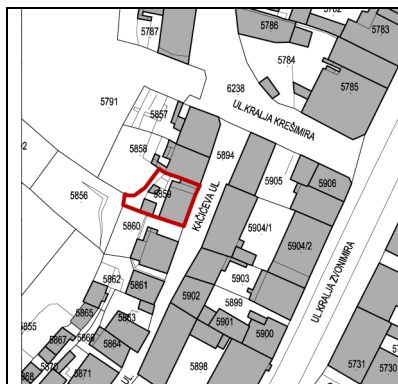
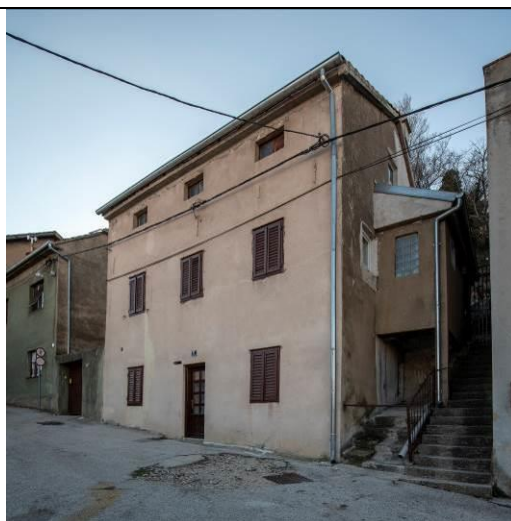
28	ADRESA	Kačićeva 6
	KATASTARSKA Č.	5859
	NAZIV GRAĐEVINE	-

VRIJEME GRADNJE	19./20. st.
POLOŽAJ U PROSTORU / PARCELA	Katnica s potkrovljem položena u regulacijskoj liniji zapadne strane ulice.
KRATKI HISTORIJAT	Nije poznat.
NAMJENA	Stambena
PROSTORNA ORGANIZACIJA / KATNOST	Stambeni prostor u prizemlju i na katovima / P+1+Pk
KONSTRUKCIJA / GRADBENI MATERIJAL	Kamen, opeka, beton, žbuka
PROČELJA / OBLIKOVANJE	Na uličnom pročelju vrata i tri prozora u prizemlju, tri veća prozora na katu te tri manja u potkrovlju. Bočno manja naknadna prigradnja. Betonski vijenac.
GRAĐEVNO STANJE	Srednje.
VALORIZACIJA	Degradirana vrijednost
SMJERNICE I UVJETI	Obnova i sanacija

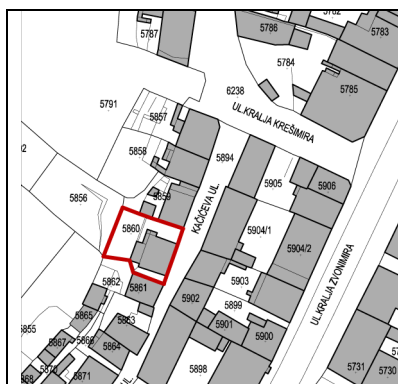
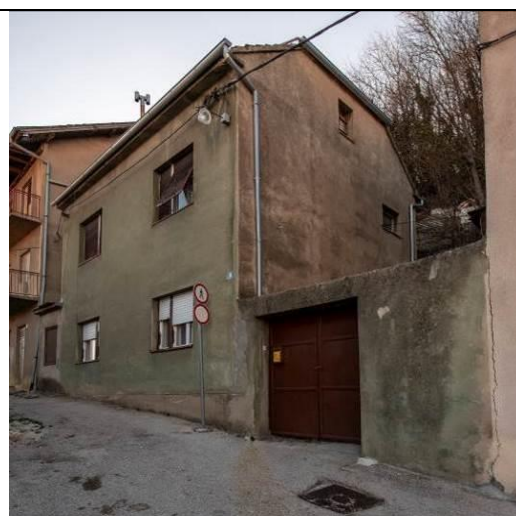
29	ADRESA	Kačićeva 8
	KATASTARSKA Č.	5860
	NAZIV GRAĐEVINE

VRIJEME GRADNJE	20. st.
POLOŽAJ U PROSTORU / PARCELA	Katnica položena u regulacijskoj liniji zapadne strane ulice.
KRATKI HISTORIJAT	Nije poznat.
NAMJENA	Stambena
PROSTORNA ORGANIZACIJA / KATNOST	Stambeni prostor u prizemlju i na katu. Ravan krov / P+1+Pk
KONSTRUKCIJA / GRADBENI MATERIJAL	Armirani beton, opeka, žbuka
PROČELJA / OBLIKOVANJE	Na uličnom pročelju 4 veća prozora s roletama. Krov na lastavicu.
GRAĐEVNO STANJE	Srednje
VALORIZACIJA	Nema vrijednost
SMJERNICE I UVJETI	Obnova i sanacija

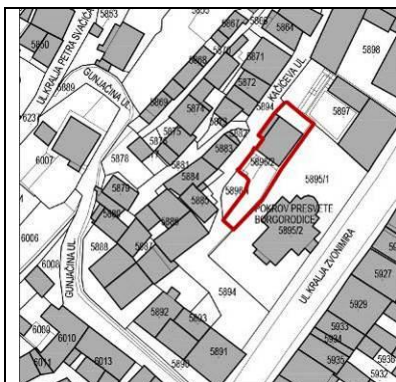
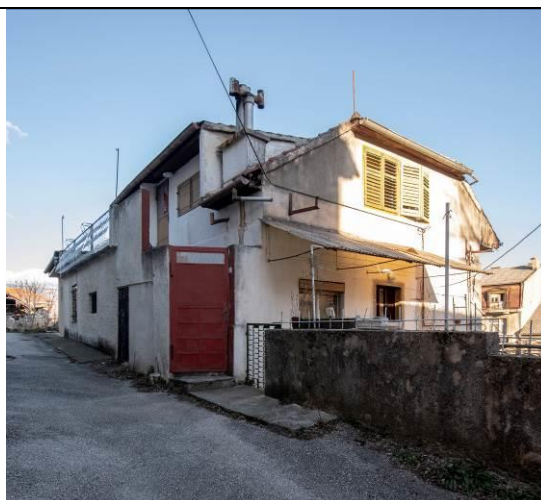
30	ADRESA	Kačićeva 9-11
	KATASTARSKA Č.	5896/2
	NAZIV GRAĐEVINE	-

VRIJEME GRADNJE	
POLOŽAJ U PROSTORU / PARCELA	Dvokatnica položena na strmini uz istočnu stranu ulice iz koje se pristupa u prvi kat.
KRATKI HISTORIJAT	Nije poznat.
NAMJENA	Stambena
PROSTORNA ORGANIZACIJA / KATNOST	Nekoliko prostorija u prizemlju i na katovima / P+1
KONSTRUKCIJA / GRADBENI MATERIJAL	Armirani beton, opeka, žbuka
PROČELJA / OBLIKOVANJE	Više nasumično postavljenih otvora, nekoliko prigradnji i adaptacija
GRAĐEVNO STANJE	Srednje
VALORIZACIJA	Nema vrijednost
SMJERNICE I UVJETI	Preoblikovanje

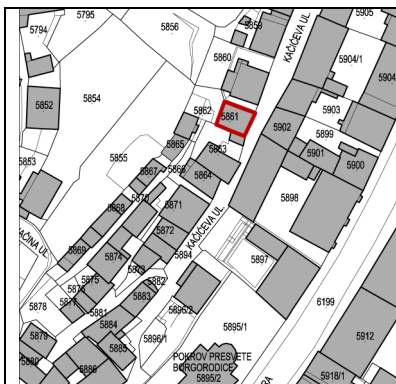
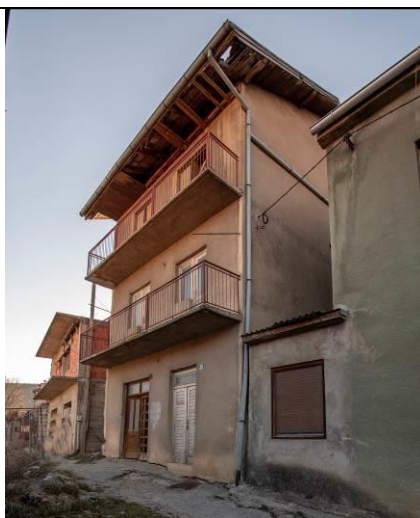
31	ADRESA	Kačićeva 10
	KATASTARSKA Č.	5861
	NAZIV GRAĐEVINE	-

VRIJEME GRADNJE	20. st.
POLOŽAJ U PROSTORU / PARCELA	Zgrada je položena u regulacijskoj liniji kuća sa zapadne strane ulice.
KRATKI HISTORIJAT	Nije poznat. Na ovom mjestu nalazila se u 19. st. manja kuća. Ona je u 20. st. porušena i sagrađena je današnja dvokatnica.
NAMJENA	Stambena
PROSTORNA ORGANIZACIJA / KATNOST	Nekoliko prostorija u prizemlju i na katovima / P+2
KONSTRUKCIJA / GRADBENI MATERIJAL	Kamen, žbuka
PROČELJA / OBLIKOVANJE	U prozemlju dvojna vrata, na katovima balkoni s francuskim prozorima. Istaknuta krovna streha.
GRAĐEVNO STANJE	Loše
VALORIZACIJA	Nema vrijednost
SMJERNICE I UVJETI	Preoblikovanje

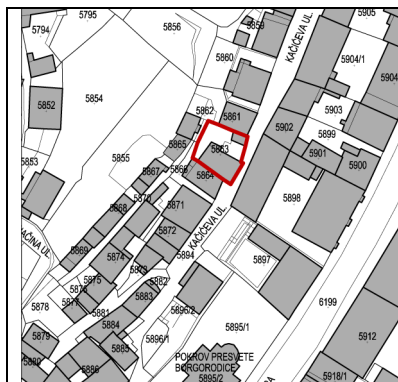
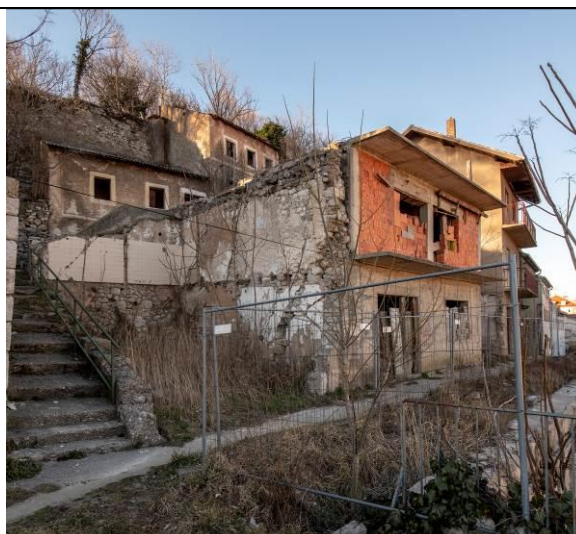
32	ADRESA	Kačićeva 12
	KATASTARSKA Č.	5863
	NAZIV GRAĐEVINE	-

VRIJEME GRADNJE	20. st.
POLOŽAJ U PROSTORU / PARCELA	Katnica položena u regulacijskoj liniji kuća sa zapadne strane ulice.
KRATKI HISTORIJAT	Nije poznat. Podignuta u 20. st., ali nedovršena.
NAMJENA	Nema
PROSTORNA ORGANIZACIJA / KATNOST	Nekoliko prostorija u prizemlju i na katu / P + 1
KONSTRUKCIJA / GRADBENI MATERIJAL	Opeka, armirani beton
PROČELJA / OBLIKOVANJE	U prozemplju i na katu po dva otvora na glavnom pročelju, na katu balkon . dvojna vrata, na katovima balkoni s francuskim prozorima. Istaknuta krovna streha.
GRAĐEVNO STANJE	Izuzetno loše. Ugrožena statična stabilnost.
VALORIZACIJA	Nema vrijednost
SMJERNICE I UVJETI	Uklanjanje / nova gradnja

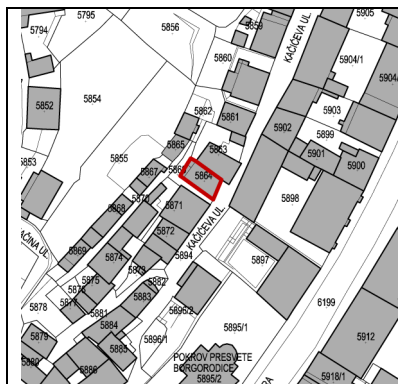
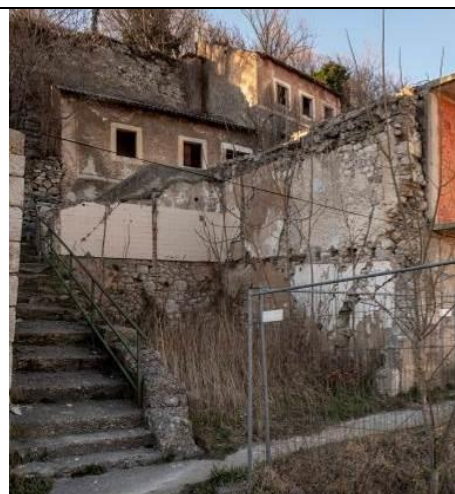
33	ADRESA	Kačićeva 14
	KATASTARSKA Č.	5864
	NAZIV GRAĐEVINE	-

VRIJEME GRADNJE	Nepoznato
POLOŽAJ U PROSTORU / PARCELA	Ostaci zidova ruševne kuće koja je bila položena u regulacijskoj liniji zapadne strane ulice.
KRATKI HISTORIJAT	Nije poznat.
NAMJENA	Nema
PROSTORNA ORGANIZACIJA / KATNOST	-
KONSTRUKCIJA / GRADBENI MATERIJAL	Kamen
PROČELJA / OBLIKOVANJE	-
GRAĐEVNO STANJE	Ruševina
VALORIZACIJA	Nema vrijednost
SMJERNICE I UVJETI	Nova gradnja

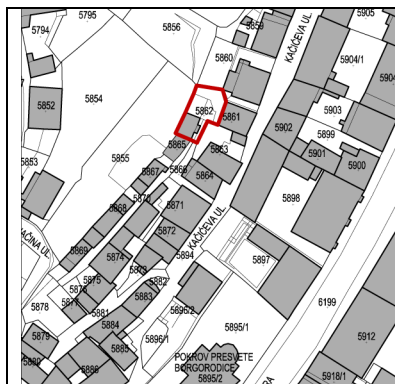
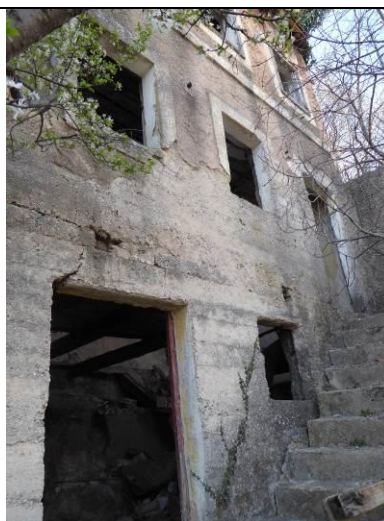
34	ADRESA	Kačićeva 16
	KATASTARSKA Č.	5862
	NAZIV GRAĐEVINE	-

VRIJEME GRADNJE	20. st.
POLOŽAJ U PROSTORU / PARCELA	Kuća je položena na strmini, u regulacijskoj liniji sa susjednom kućom na kbr. 18.
KRATKI HISTORIJAT	Nije poznat. Sagrađena je u 20. st., sudeći po armirano-betonskoj građi, ali ima dekorativne okvire oko otvora.
NAMJENA	Nema
PROSTORNA ORGANIZACIJA / KATNOST	-
KONSTRUKCIJA / GRADBENI MATERIJAL	Armirani beton, kamen
PROČELJA / OBLIKOVANJE	U najnižoj, podrumskoj etaži vrata i manji prozor te vanjsko betonsko stubište za pritzemlje. U visokom prizemlju vrata i dva prozora, a na katu tri prozora. Oko otvora žbukani okviri. Dekorativna obrada žbuke, na ravnim plohamo gruba žbuka, okviri i vijenci rađeni glatkom žbukom. Uočava se izvorno crveno-bijelo obojenje.
GRAĐEVNO STANJE	Ruševina
VALORIZACIJA	Ambijentalna vrijednost
SMJERNICE I UVJETI	Obnova i sanacija / Restitucija izvornih elemenata

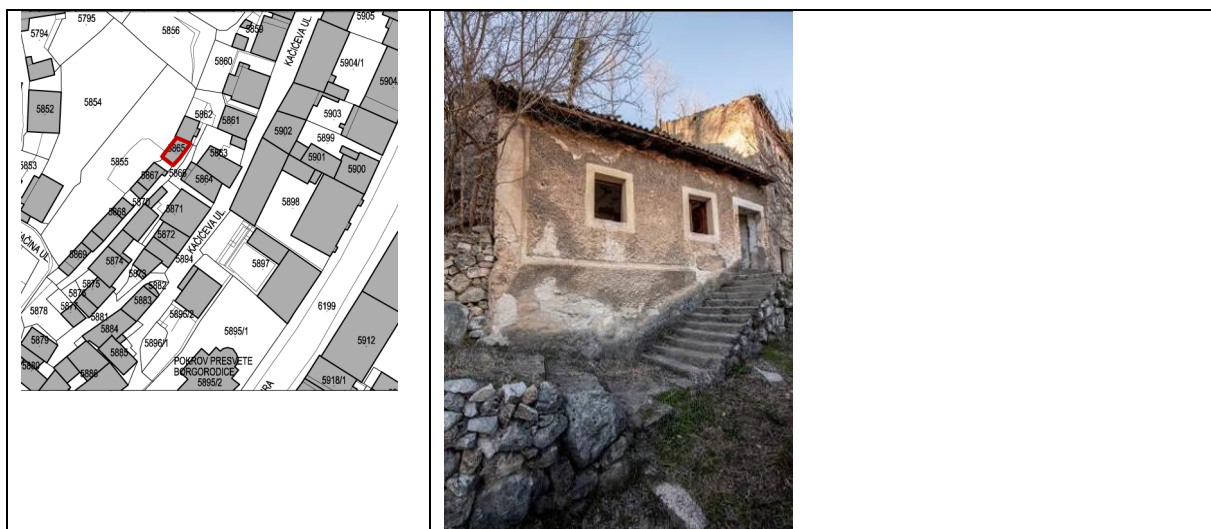
VRIJEME GRADNJE	19./20. st
POLOŽAJ U PROSTORU / PARCELA	Prizemnica položena na strmini, u regulacijskoj liniji sa susjednom kućom na kbr. 16.
KRATKI HISTORIJAT	Nije poznat.
NAMJENA	Nema
PROSTORNA ORGANIZACIJA / KATNOST	- P
KONSTRUKCIJA / GRADBENI MATERIJAL	Kamen
PROČELJA / OBLIKOVANJE	Prizemnica s visokim soklom i tri otvora: dva prozora i vrata do kojih se uspinje vanjskim stubama. Dekorativna obrada grubom i glatkom žbukom. Oko prozora i vrata žbukani okviri
GRAĐEVNO STANJE	Ruševina
VALORIZACIJA	Ambijentalna vrijednost
SMJERNICE I UVJETI	Obnova i sanacija / Restitucija izvornih elemenata

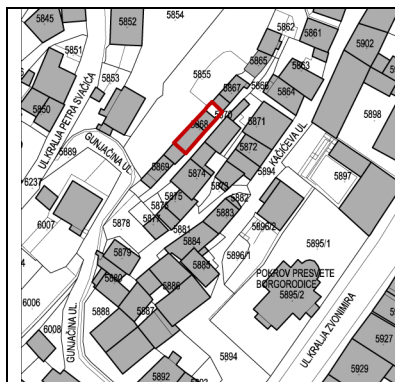
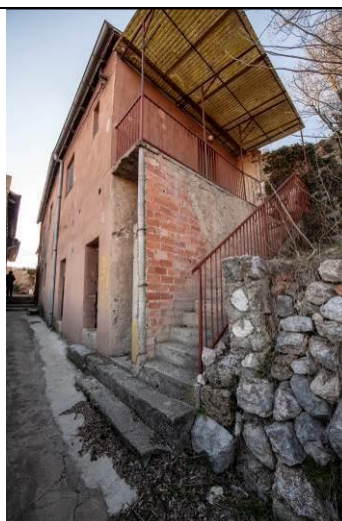
36	ADRESA	Kačićeva 22
	KATASTARSKA Č.	5868
	NAZIV GRAĐEVINE	-

VRIJEME GRADNJE	19./20. st.
POLOŽAJ U PROSTORU / PARCELA	Katnica položena u regulacijskoj liniji zapadne strane ulice.
KRATKI HISTORIJAT	Nije poznat. Starija kamena kuća pregrađena u 20. st.
NAMJENA	Stambena
PROSTORNA ORGANIZACIJA / KATNOST	Nekoliko prostorija u prizemlju i katu / P+1
KONSTRUKCIJA / GRADBENI MATERIJAL	Kamen, opeka, žbuka
PROČELJA / OBLIKOVANJE	Nekoliko otvora na pročeljima, bočno dogradnja s natkrivenom terasom i betonsko vanjsko stubište. Istaknute drvene grede krovne strehe.
GRAĐEVNO STANJE	Loše
VALORIZACIJA	Degradirana vrijednost
SMJERNICE I UVJETI	Obnova i sanacija

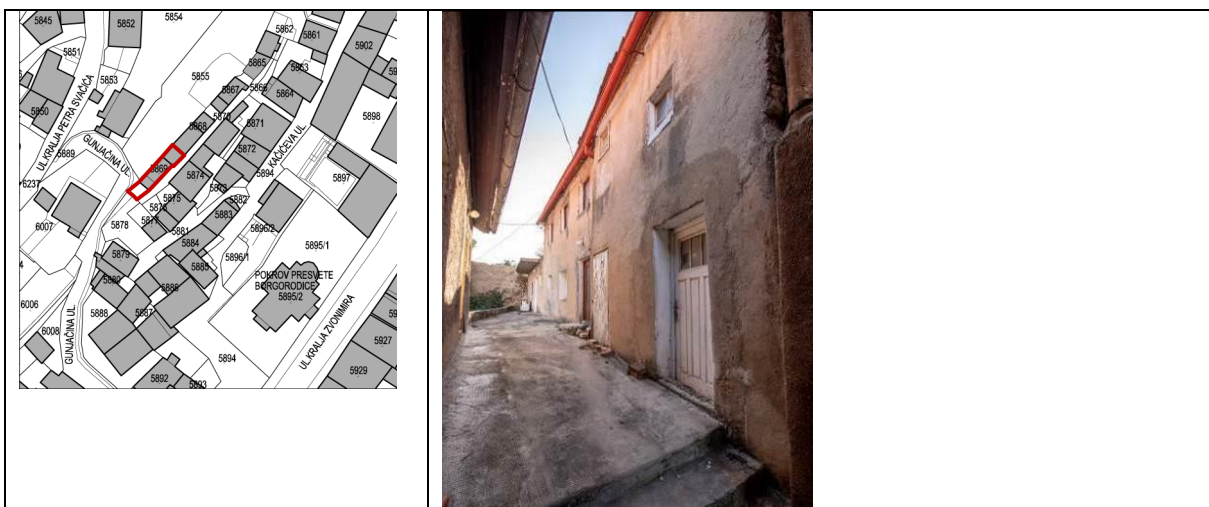
VRIJEME GRADNJE	19./20. st.
POLOŽAJ U PROSTORU / PARCELA	Katnica položena u regulacijskoj liniji zapadne strane ulice.
KRATKI HISTORIJAT	Nije poznat. Starija kamena kuća građena u dvije faze, sjeverni dio blago istaknute uličnije linije. Obnovljena u 20. st. kada su preinačeni svi otvori.
NAMJENA	Stambena
PROSTORNA ORGANIZACIJA / KATNOST	Nekoliko prostorija u prizemlju i katu / P + 1
KONSTRUKCIJA / GRADBENI MATERIJAL	Kamen, žbuka
PROČELJA / OBLIKOVANJE	Nekoliko otvora na pročeljima, izvedeni u PVC-u. Jednostrešni krov. S južne strane nedovršena AB prigradnja s terasom.
GRAĐEVNO STANJE	Loše
VALORIZACIJA	Degradirana vrijednost
SMJERNICE I UVJETI	Obnova i sanacija.

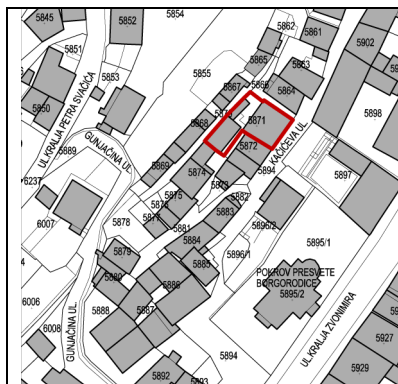
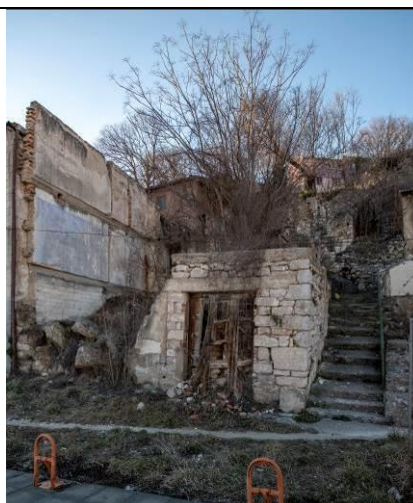
38	ADRESA	Kačićeva 26
	KATASTARSKA Č.	5871
	NAZIV GRAĐEVINE	-

VRIJEME GRADNJE	Nepoznato
POLOŽAJ U PROSTORU / PARCELA	Ostaci zidova ruševne kuće koja je bila položena u regulacijskoj liniji zapadne strane ulice.
KRATKI HISTORIJAT	Nije poznat.
NAMJENA	Nema
PROSTORNA ORGANIZACIJA / KATNOST	-
KONSTRUKCIJA / GRADBENI MATERIJAL	Kamen
PROČELJA / OBLIKOVANJE	-
GRAĐEVNO STANJE	Ruševina
VALORIZACIJA	Nema vrijednost
SMJERNICE I UVJETI	Uklanjanje / nova izgradnja

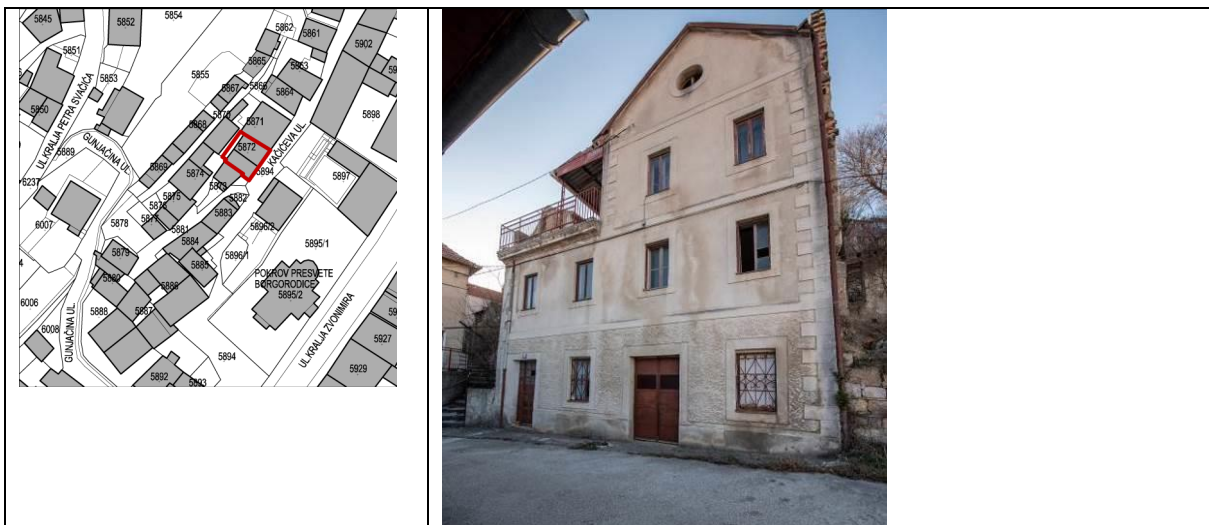
VRIJEME GRADNJE	19./20. st.
POLOŽAJ U PROSTORU / PARCELA	Zgrada je položena u regulacijskoj liniji kuća zapadne strane ulice.
KRATKI HISTORIJAT	Nije poznat.
NAMJENA	Stambena
PROSTORNA ORGANIZACIJA / KATNOST	Nekoliko prostorija u prizemlju i katu / Po+P+2+Pk
KONSTRUKCIJA / GRADBENI MATERIJAL	Kamen
PROČELJA / OBLIKOVANJE	Viši sjeverni dvokatni volumen sa zabatom i dvostrešnim krovom te niži jednokatni južni s terasom na vrhu. Dekorativna obrada žbuke s naglašenim okvirima prozora i vrata, ugaonim kvadrima i razdjelnim trakama. U prizemlju gruba obrada žbuke.
GRAĐEVNO STANJE	Srednje.
VALORIZACIJA	Ambijentalna vrijednost
SMJERNICE I UVJETI	Obnova i sanacija

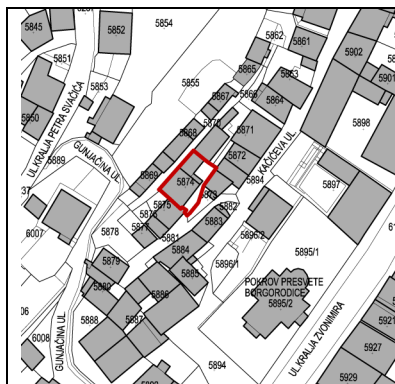
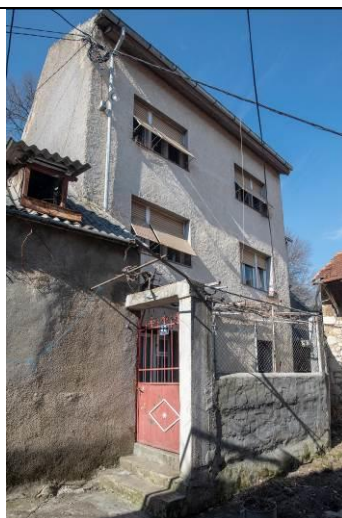
40	ADRESA	Kačićeva 32
	KATASTARSKA Č.	5874
	NAZIV GRAĐEVINE	-

VRIJEME GRADNJE	20. st.
POLOŽAJ U PROSTORU / PARCELA	Dvokatnica uvučena u parcelu s manjim predvrtom.
KRATKI HISTORIJAT	Nije poznat.
NAMJENA	Stambena
PROSTORNA ORGANIZACIJA / KATNOST	Stambeni prostor u prizemlju i na katovima / Po+P+2
KONSTRUKCIJA / GRADBENI MATERIJAL	Armirani beton, opeka, žbuka
PROČELJA / OBLIKOVANJE	Dvije prozorske osi, široki višekrilni prozori s roletama.
GRAĐEVNO STANJE	Srednje
VALORIZACIJA	Nema vrijednost
SMJERNICE I UVJETI	Obnova i sanacija

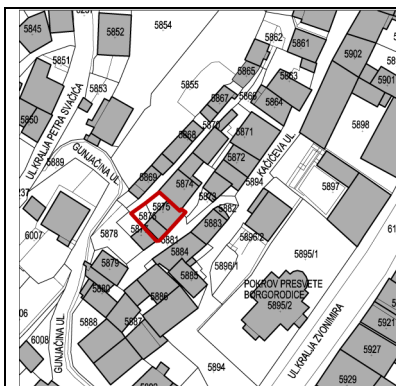
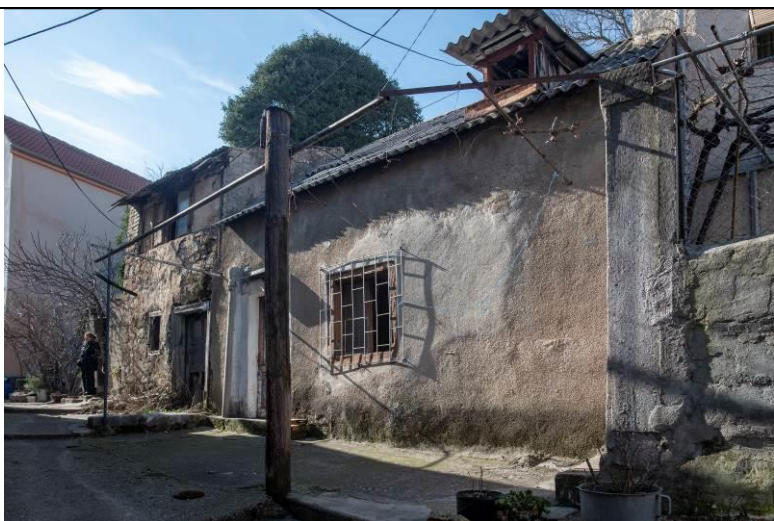
41	ADRESA	Kačićeva 36
	KATASTARSKA Č.	5875, 5876
	NAZIV GRAĐEVINE	-

VRIJEME GRADNJE	19./20. st.
POLOŽAJ U PROSTORU / PARCELA	Prizemnica položena uz ulicu.
KRATKI HISTORIJAT	Nije poznat.
NAMJENA	-
PROSTORNA ORGANIZACIJA / KATNOST	Nekoliko manjih prostorija / P
KONSTRUKCIJA / GRADBENI MATERIJAL	Kamen, žbuka
PROČELJA / OBLIKOVANJE	Viši južni volumen podignut na kat, a niži sjeverni volumen ima samo prizemlje. Nekoliko različitih otvora. Krov od lesonita i krovna kućica.
GRAĐEVNO STANJE	Loše
VALORIZACIJA	Nema vrijednost
SMJERNICE I UVJETI	Obnova i sanacija

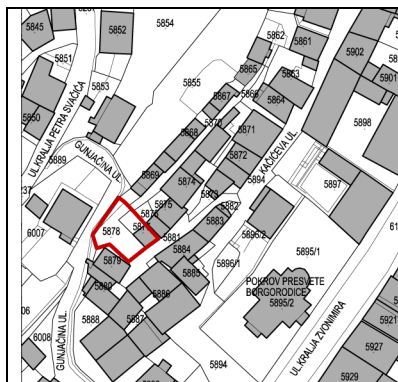
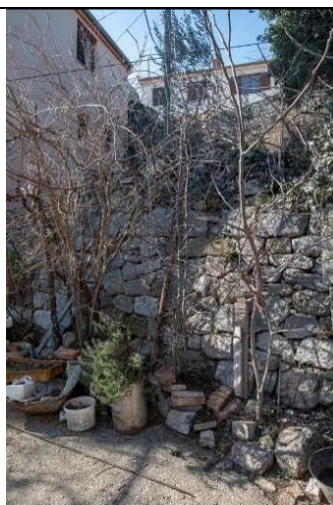
42	ADRESA	Kačićeva 38
	KATASTARSKA Č.	5877, 5878
	NAZIV GRAĐEVINE	-

VRIJEME GRADNJE	Nepoznato
POLOŽAJ U PROSTORU / PARCELA	Ostaci zidova ruševne kuće koja je bila položena uz ulicu.
KRATKI HISTORIJAT	Nije poznat.
NAMJENA	Nema
PROSTORNA ORGANIZACIJA / KATNOST	-
KONSTRUKCIJA / GRADBENI MATERIJAL	Kamen
PROČELJA / OBLIKOVANJE	-
GRAĐEVNO STANJE	Ruševina
VALORIZACIJA	Nema vrijednost
SMJERNICE I UVJETI	Nova gradnja

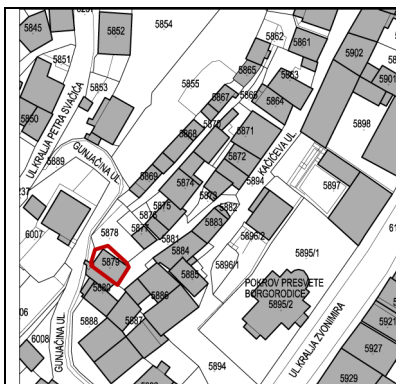
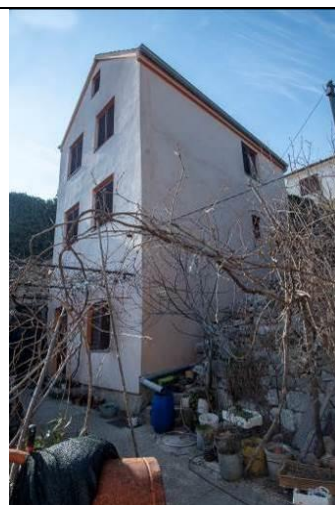
43	ADRESA	Kačićeva 40
	KATASTARSKA Č.	5879
	NAZIV GRAĐEVINE	Kuća Vuinović

VRIJEME GRADNJE	20. st.
POLOŽAJ U PROSTORU / PARCELA	Položena je na samom kraju južnog dijela odvojka Kačićeve.
KRATKI HISTORIJAT	Starija kamena kuća nadograđena je za dva kata početkom 21. st. za vlasnika Vuinovića. Od nje su preostali kameni zidovi prizemlja, dok su gornje etaže izvedene u armiranom betonu i blok opeci.
NAMJENA	Stambena
PROSTORNA ORGANIZACIJA / KATNOST	Nekoliko prostorija u prizemlju i katu / Po + P + 2
KONSTRUKCIJA / GRADBENI MATERIJAL	Armirani beton, opeka, kamen, žbuka
PROČELJA / OBLIKOVANJE	Glavno pročelje usko i visoko, s dvije prozorske osi i zaključeno zabatom. Dvostrešni krov.
GRAĐEVNO STANJE	Srednje
VALORIZACIJA	Nema vrijednost
SMJERNICE I UVJETI	Održavanje postojećeg stanja

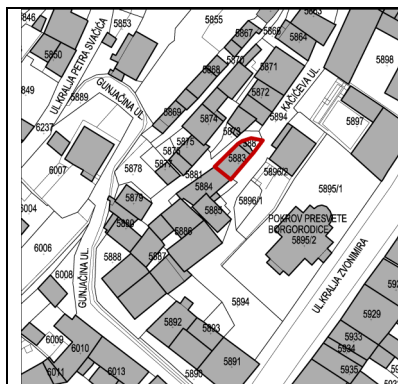
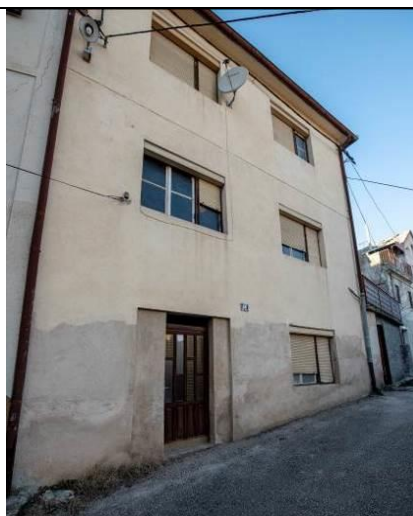
44	ADRESA	Kačićeva 46
	KATASTARSKA Č.	5883
	NAZIV GRAĐEVINE	-

VRIJEME GRADNJE	20. st.
POLOŽAJ U PROSTORU / PARCELA	Dvokatnica položena u regulacijskoj liniji zapadne strane ulice.
KRATKI HISTORIJAT	Nije poznat.
NAMJENA	Stambena
PROSTORNA ORGANIZACIJA / KATNOST	Stambeni prostor u prizemlju i na katovima / Po+P+2
KONSTRUKCIJA / GRADBENI MATERIJAL	Armirani beton, opeka, žbuka
PROČELJA / OBLIKOVANJE	Dvije prozorske osi, lijevo u prizemlju vrata, na katovima višekrilni prozori s roletama.
GRAĐEVNO STANJE	Srednje
VALORIZACIJA	Nema vrijednost
SMJERNICE I UVJETI	Obnova i sanacija

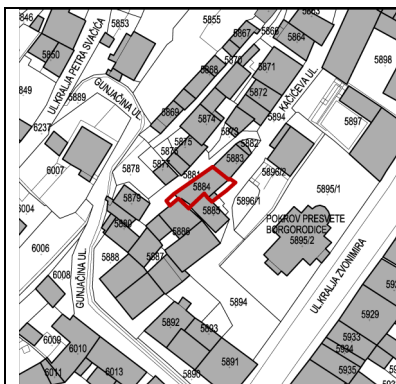
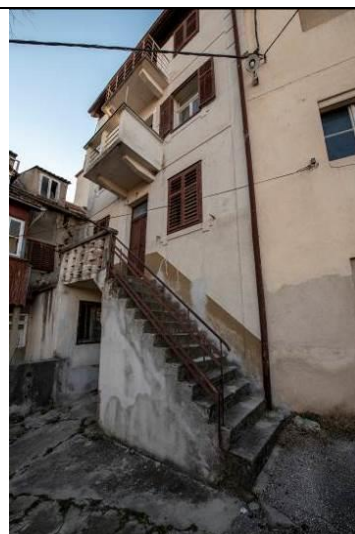
45	ADRESA	Kačićeva 48
	KATASTARSKA Č.	5884
	NAZIV GRAĐEVINE	-

VRIJEME GRADNJE	19./20. st.
POLOŽAJ U PROSTORU / PARCELA	Dvokatnica položena u regulacijskoj liniji sa susjednom kućom na kbr. 46.
KRATKI HISTORIJAT	Nije poznat. Sagrađena je vjerojatno u prvoj polovini 20. st., ali je 1950-ih značajno obnovljena, kada je dodano vanjsko stubište i balkoni, čime je dobila današnje oblikovanje.
NAMJENA	Stambena
PROSTORNA ORGANIZACIJA / KATNOST	Nekoliko prostorija na svakoj etaži / Po + P+2
KONSTRUKCIJA / GRADBENI MATERIJAL	Kamen, žbuka
PROČELJA / OBLIKOVANJE	Podrumljena, uska visoka dvokatnica. Ima visoko prizemlje do kojeg se pristupa vanjskim betonskim stubištem sa željeznom ogradom te podestom s ogradom od opeke. Tri osi glavnog pročelja, u središnjoj su na katovima balkoni. Otvori pravokutnog formata imaju u žbuci formirane jednostavne okvire.
GRAĐEVNO STANJE	Srednje
VALORIZACIJA	Ambijentalna vrijednost
SMJERNICE I UVJETI	Restitucija izvornih elemenata (potrebno uređenje pročelja prema povijesnoj valorizaciji)

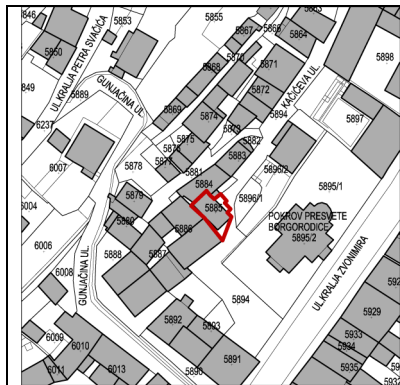
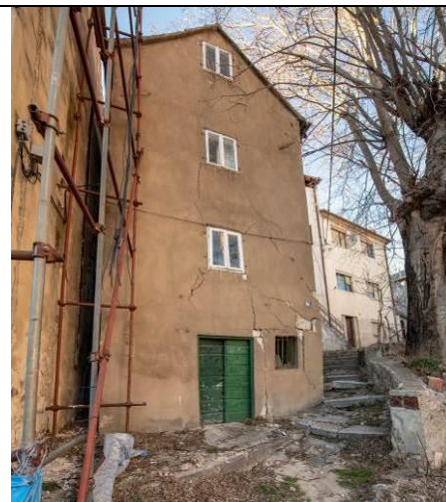
46	ADRESA	Kačićeva 50
	KATASTARSKA Č.	5885
	NAZIV GRAĐEVINE	-

VRIJEME GRADNJE	
POLOŽAJ U PROSTORU / PARCELA	Položena na mjestu gdje se ulica pravokutno lomi te vode kamene ulične stubbe oko njezina istočnog ugla.
KRATKI HISTORIJAT	Nije poznat.
NAMJENA	Nema
PROSTORNA ORGANIZACIJA / KATNOST	Nekoliko manjih prostorija / P + 2 + Pk
KONSTRUKCIJA / GRADBENI MATERIJAL	Lomljeni i klesani kamen, žbuka
PROČELJA / OBLIKOVANJE	Istočno pročelje ima jednu os, zaključeno je zabatom; vrata ulaza u konobu u prizemlju te po jedan prozor na svakoj etaži. Na sjevernom pročelju drveni ganjak, a na krovu tri krovne kućice.
GRAĐEVNO STANJE	Izuzetno loše. Popucali su nosivi zidovi i objekt je pred urušavanjem.
VALORIZACIJA	Ambijentalna vrijednost
SMJERNICE I UVJETI	Obnova i sanacija / Restitucija izvornih elemenata

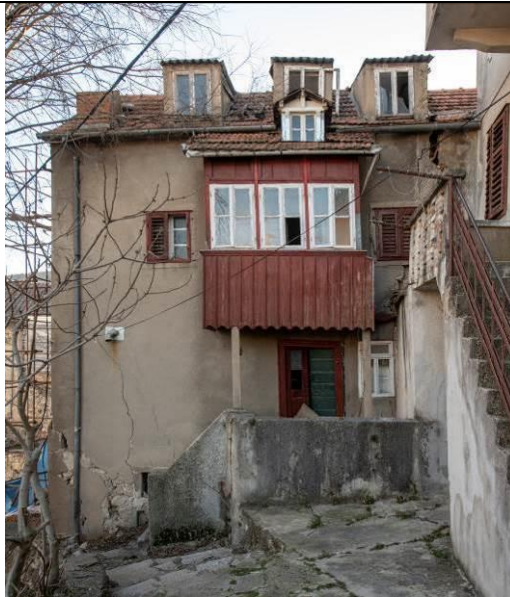
Bočna strana kuće s drvenim
ganjkom

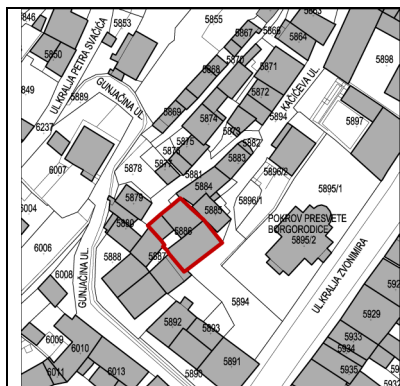
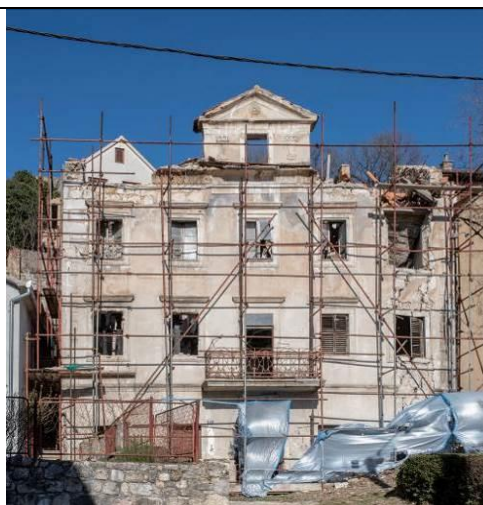
47	ADRESA	Kačićeva 52
	KATASTARSKA Č.	5886
	NAZIV GRAĐEVINE	Kuća Lovrić

VRIJEME GRADNJE	kraj 19. / početak 20. st.
POLOŽAJ U PROSTORU / PARCELA	Zgrada je položena na južnom kraju ulice, gdje joj glavno pročelje dominira otvorenim širim prostorom južno od pravoslavne crkve, pri čemu ima i urbanistički značaj.
KRATKI HISTORIJAT	Sagrađena je za obitelj Lovrić krajem 19. ili početkom 20. st.
NAMJENA	-
PROSTORNA ORGANIZACIJA / KATNOST	Nekoliko prostorija u prizemlju i na katovima /P+2+Pk
KONSTRUKCIJA / GRADBENI MATERIJAL	Kamen, drvene međukatne konstrukcije.
PROČELJA / OBLIKOVANJE	Izuzetno vrijedno kasnohistoricističko pročelje s 5 prozorskih osi i simetričnom raščlambom. U prizemlju lučno zaključen portal, iznad njega na prvom katu balkon sa secesijskom željeznom ogradom. Prozori i vrata s kamenim okvirima i profiliranim ravnim nadstrešnicama. U stredišnjoj osi istaknuta krovna kućica venecijanskog tipa, s prozorom i trokutastim zabatom.
GRAĐEVNO STANJE	Izuzetno loše. Unutrašnjost je urušena, a popucali su i svi perimetralni zidovi. Pred urušavanjem.

VALORIZACIJA	Visoka arhitektonska vrijednost
SMJERNICE I UVJETI	Obnova i sanacija

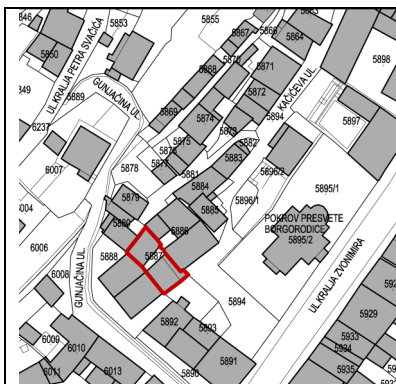
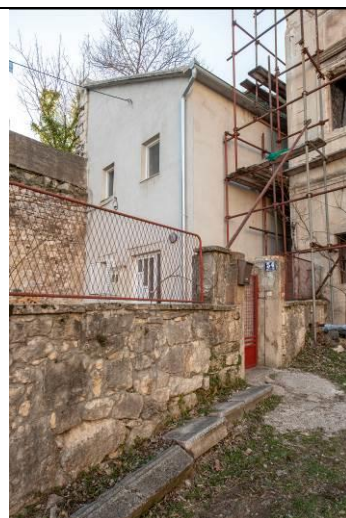
48	ADRESA	Kačićeva 54
	KATASTARSKA Č.	5887
	NAZIV GRAĐEVINE	-

VRIJEME GRADNJE	20. st.
POLOŽAJ U PROSTORU / PARCELA	Zgrada je položena na samom kraju ulice, na uglu uličnog proširenja kojim dominira susjedna kuća Lovrić na kbr. 52. Recentno je obnovljena.
KRATKI HISTORIJAT	Nije poznat.
NAMJENA	Stambena
PROSTORNA ORGANIZACIJA / KATNOST	Nekoliko prostorija u prizemlju i katu / P+1
KONSTRUKCIJA / GRADBENI MATERIJAL	Armirani beton, opeka, Kamen
PROČELJA / OBLIKOVANJE	Na istočnom pročelju u prizemlju vrata, na katu dva prozora s PVC stolarijom. Dvorište ograđeno kamenim zidom s recentnom metalnom ogradom
GRAĐEVNO STANJE	Dobro
VALORIZACIJA	Nema vrijednost
SMJERNICE I UVJETI	Održavanje postojećeg stanja

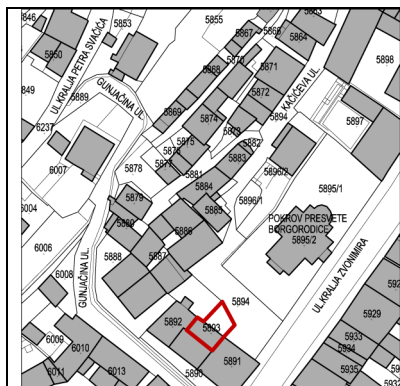
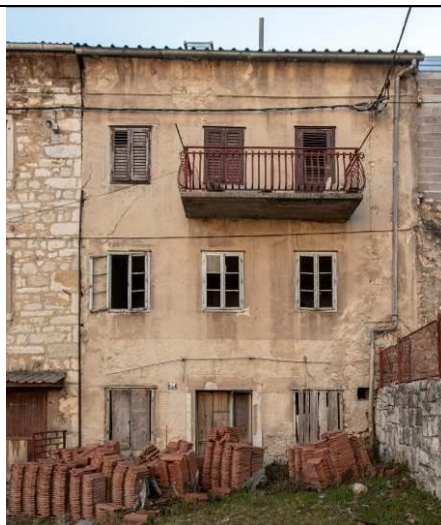
49	ADRESA	Kačićeva 56
	KATASTARSKA Č.	5893
	NAZIV GRAĐEVINE	-

VRIJEME GRADNJE	19. st.
POLOŽAJ U PROSTORU / PARCELA	Dvokatnica položena prema proširenju ulice, u regulacijskoj liniji sa sjevernim pročeljem susjedne kuće u Zvonimirovoj 40.
KRATKI HISTORIJAT	Nije poznat. Na ovom mjestu zabilježena je kuća još 1828., a današnja je sagrađena u drugoj pol. 19. st.
NAMJENA	Nema
PROSTORNA ORGANIZACIJA / KATNOST	Nekoliko prostorija u prizemlju i na katovima / P+2
KONSTRUKCIJA / GRADBENI MATERIJAL	Kamen, drvene međukatne konstrukcije, AB balkon
PROČELJA / OBLIKOVANJE	Pročelje s tri osi, jednostavne artikulacije s po tri otvora u svakoj etaži. Na drugom katu asimetrično izmaknut betonski balkon. U žbuci oblikovan konkavni zaključni vijenac.
GRAĐEVNO STANJE	Loše.
VALORIZACIJA	Ambijentalna vrijednost
SMJERNICE I UVJETI	Obnova i sanacija

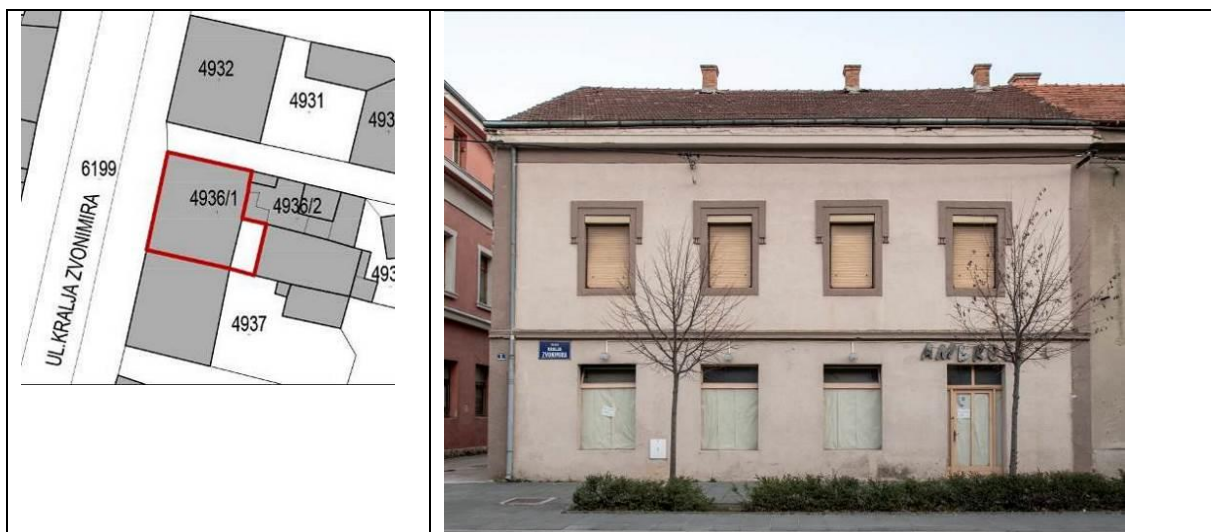
VRIJEME GRADNJE	Početak 20. st.
POLOŽAJ U PROSTORU / PARCELA	Katnica položena u regulacijskoj liniji niza uz istočnu stranu ulice, bočnim sjevernim pročeljem okrenuta prema prolazu koji je dijeli od susjedne kuće. U dvorištu nekoliko objekata, južni je kamena građevina s AB dekom i vanjskim stubištem.
KRATKI HISTORIJAT	Nije poznat.
NAMJENA	Stambeno-poslovna
PROSTORNA ORGANIZACIJA / KATNOST	U prizemlju poslovni prostor, na katu stan s nekoliko prostorija / P + 1
KONSTRUKCIJA / GRADBENI MATERIJAL	Opeka, beton
PROČELJA / OBLIKOVANJE	Glavno pročelje s četiri prozorske osi, s desna ulaz u dućan. Iznad prozora kata jednostavan žbukani ukras u duhu secesije, koji se ponavlja i na ostalim pročeljima.
GRAĐEVNO STANJE	Srednje
VALORIZACIJA	Ambijentalna vrijednost
SMJERNICE I UVJETI	Restitucija izvornih elemenata

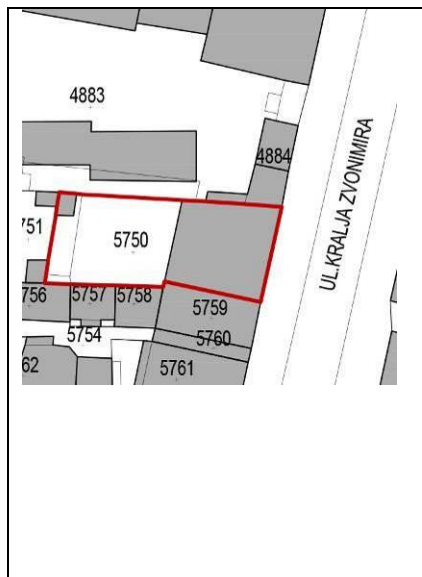
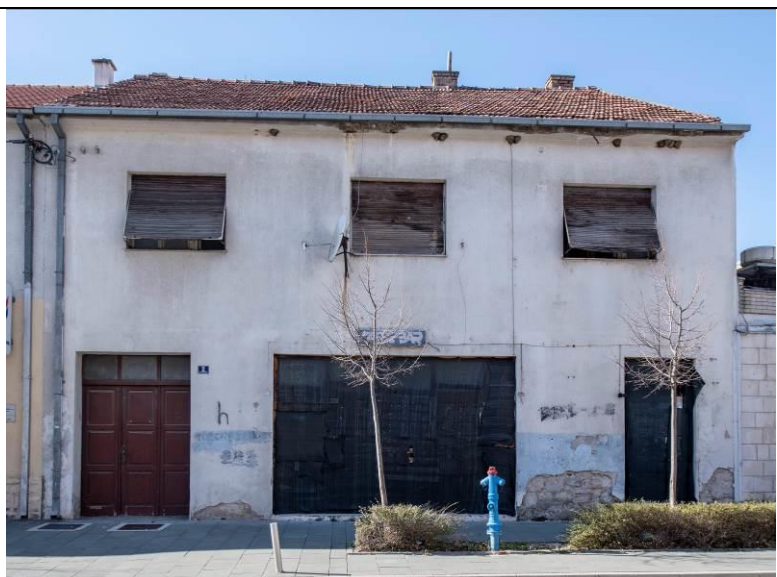
51	ADRESA	Kralja Zvonimira 2
	KATASTARSKA Č.	5750
	NAZIV GRAĐEVINE	-

VRIJEME GRADNJE	20. st.
POLOŽAJ U PROSTORU / PARCELA	Kuća je položena u uličnom nizu na zapadnoj strani ulice.
KRATKI HISTORIJAT	Starija kamena kuća sagrađena u 19. st., radikalno obnovljena i nadograđena u drugoj pol. 20. st.
NAMJENA	Stambeno-poslovna
PROSTORNA ORGANIZACIJA / KATNOST	U prizemlju veža i poslovni prostor, na katu stan s nekoliko prostorija / P+1
KONSTRUKCIJA / GRADBENI MATERIJAL	Kamen, opeka/ žbuka
PROČELJA / OBLIKOVANJE	Tri prozorske osi na glavnom pročelju; u prizemlju troja veća vrata, na katu tri široka prozora.
GRAĐEVNO STANJE	Srednje
VALORIZACIJA	Degradirana vrijednost
SMJERNICE I UVJETI	Restitucija izvornih elemenata / Preoblikovanje / Uklanjanje / Nova gradnja

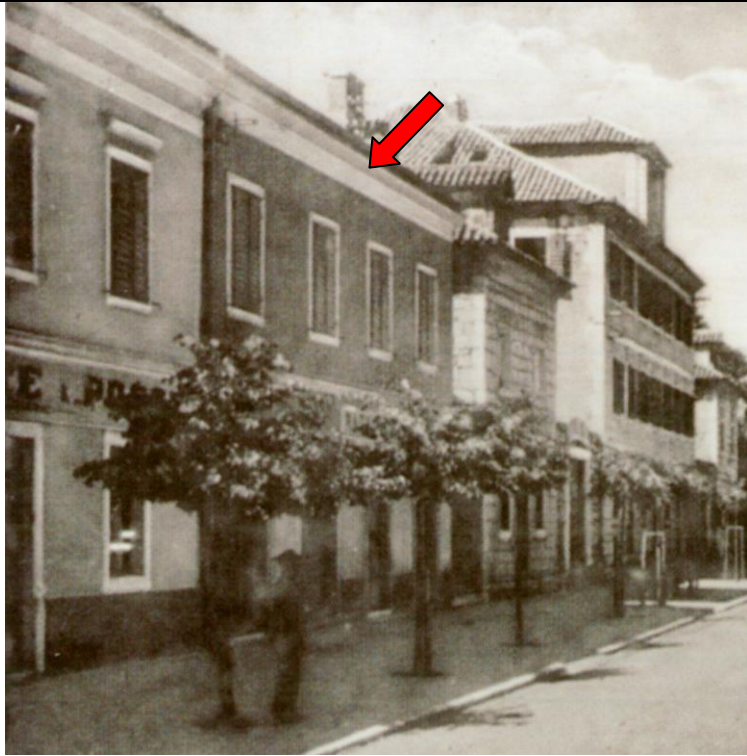
Detalj kuće na razglednici
između dva svjetska rata

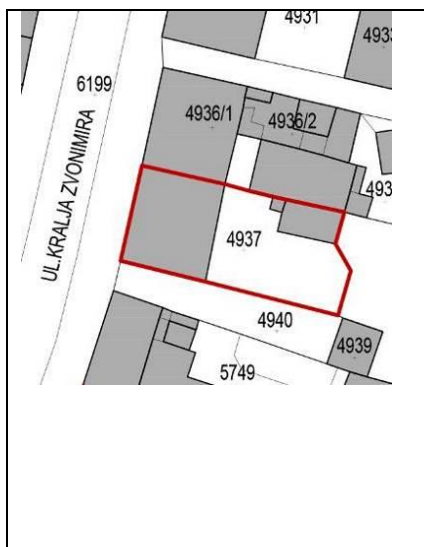
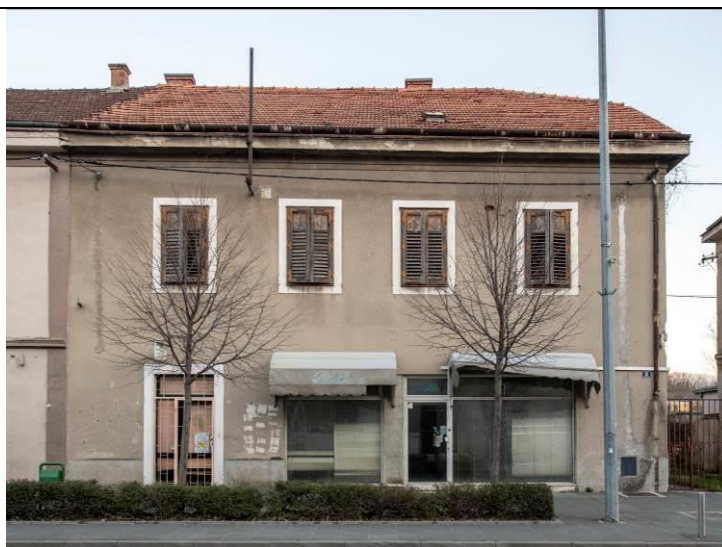
52	ADRESA	Kralja Zvonimira 3
	KATASTARSKA Č.	4937
	NAZIV GRAĐEVINE	-

VRIJEME GRADNJE	Početak 20. st.
POLOŽAJ U PROSTORU / PARCELA	Kuća je položena u regulacijskoj liniji kuća s istočne strane ulice, bočnim južnim pročeljem okrenuta prema prolazu koji je dijeli od susjedne kuće.
KRATKI HISTORIJAT	Nije poznat.
NAMJENA	Stambeno-poslovna
PROSTORNA ORGANIZACIJA / KATNOST	U prizemlju veža i poslovni prostor, na katu stan s nekoliko prostorija / P+1
KONSTRUKCIJA / GRADBENI MATERIJAL	Lomljeni i klesani kamen.
PROČELJA / OBLIKOVANJE	Glavno pročelje s četiri prozorske osi. Prozori kata uokvireni jednostavnom profilacijom. Otvori u prizemlju naknadno preinačeni.
GRAĐEVNO STANJE	Srednje
VALORIZACIJA	Ambijentalna vrijednost
SMJERNICE I UVJETI	Obnova i sanacija

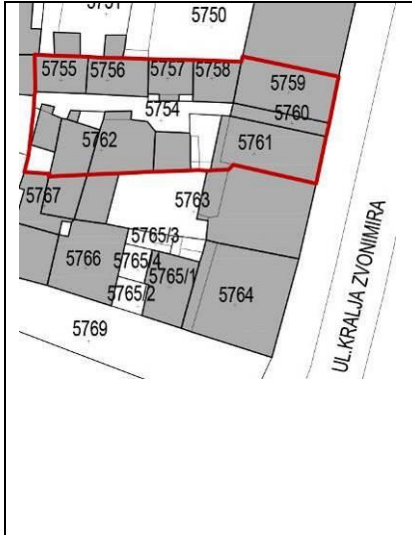
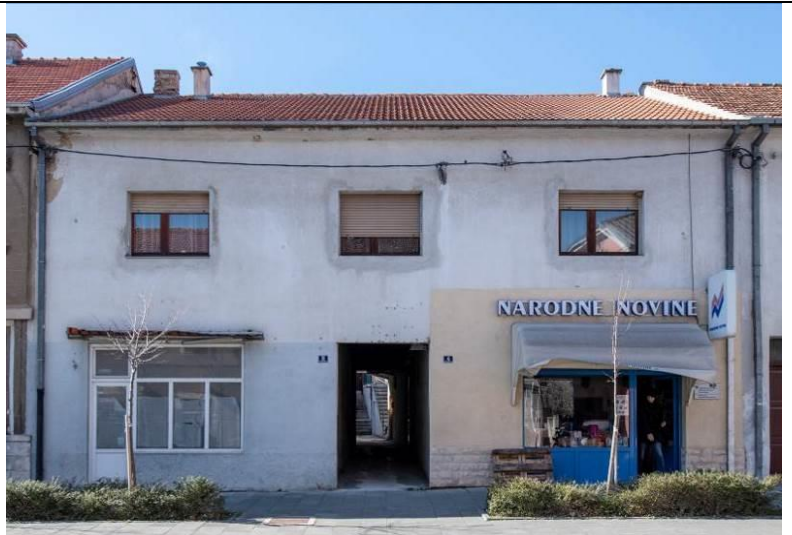
53	ADRESA	Kralja Zvonimira 4-6-8
	KATAstarska Č.	5754, 5755, 5756, 5757, 5758, 5759, 5760, 5761, 5762
	NAZIV GRAĐEVINE	-

VRIJEME GRADNJE	20. st.
POLOŽAJ U PROSTORU / PARCELA	Kuća je položena u regulacijskoj liniji na zapadnoj strani ulice. Kroz nju vodi natkriveni prolaz prema dvorištu gdje je niz manjih objekata.
KRATKI HISTORIJAT	Nije poznat. Prema ulici se nalazila u 19. st. katnica, a kuće na parceli nastaju sukcesivno tijekom 20. st.
NAMJENA	Stambeno-poslovna
PROSTORNA ORGANIZACIJA / KATNOST	U prizemlju poslovni prostor, razdvojen središnjim otvorenim natkrivenim prolazom (AB deka u stropu). Na katu stan s nekoliko prostorija. U dvorištu više manjih stambenih objekata / P+1
KONSTRUKCIJA / GRADBENI MATERIJAL	Opeka, armirani beton, žbuka
PROČELJA / OBLIKOVANJE	Tri prozorske osi na glavnom pročelju; u prizemlju središnji prolaz prema dvorištu i dućanska vrata, na katu tri široka prozora.
GRAĐEVNO STANJE	Srednje.
VALORIZACIJA	Nema vrijednost
SMJERNICE I UVJETI	Preoblikovanje / uklanjanje / nova gradnja

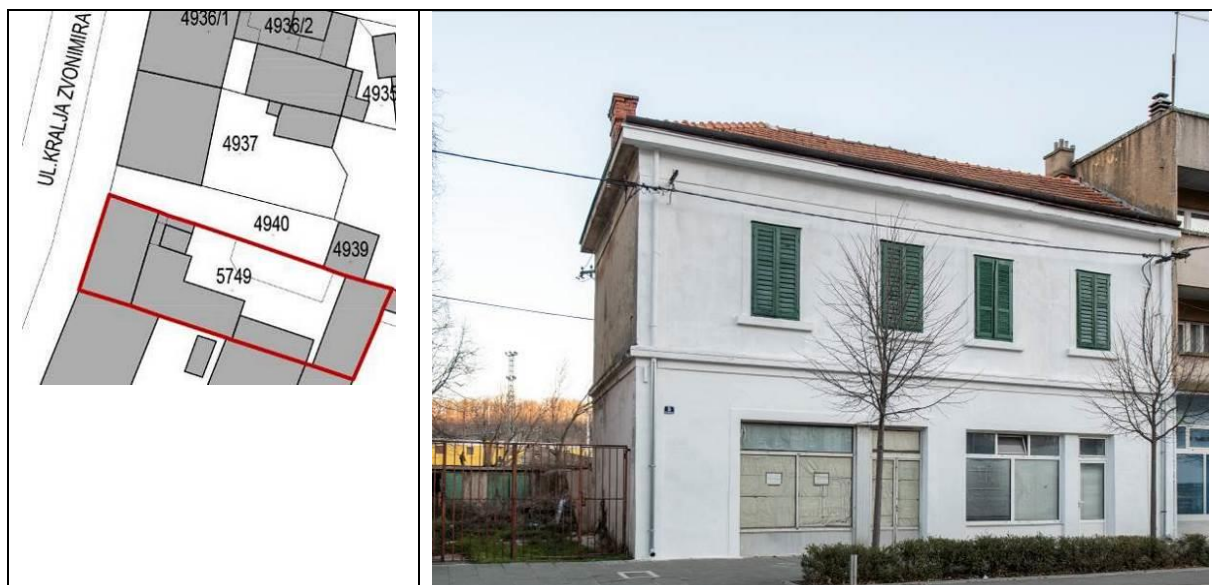
VRIJEME GRADNJE	Početak 20. st.
POLOŽAJ U PROSTORU / PARCELA	Kuća je položena u regulacijskoj liniji kuća s istočne strane ulice, bočnim južnim pročeljem okrenuta prema prolazu koji je dijeli od susjedne kuće.
KRATKI HISTORIJAT	Nije poznat.
NAMJENA	Stambeno-poslovna
PROSTORNA ORGANIZACIJA / KATNOST	U prizemlju poslovni prostor od dva dijela, na katu stan s nekoliko prostorija. Stubište uz začelje / P+1
KONSTRUKCIJA / GRADBENI MATERIJAL	Opeka
PROČELJA / OBLIKOVANJE	Glavno pročelje s četiri prozorske osi. Prozori kata uokvireni jednostavnom profilacijom. Otvori dućana u prizemlju naknadno preinačeni. Na sjevernom dijelu krovišta profilirani dimnjak od opeke.
GRAĐEVNO STANJE	Dobro
VALORIZACIJA	Ambijentalna vrijednost
SMJERNICE I UVJETI	Održavanje postojećeg stanja / Restitucija izvornih elemenata
