5.1. UVODNE NAPOMENE

Katalog građevina obuhvaća 241 kataloških jedinica, pri čemu jedna kataloška jedinica može obuhvaćati jednu građevinu ili jedan sklop građevina, na jednoj ili više katastarskih čestica kat. općine Knin. Glavni kriterij obuhvata pojedine kataloške jedinice bio je sagledavanje građevinske strukture objekta na parceli koja mu pripada. Uočeno je da je tijekom vremena došlo do spajanja nekoliko građevina u jednu ili pak vlasničkog razdvajanja jedne građevine, koje nije uvijek upisano u zemljišne knjige i katastar, pa je obuhvat kataloške jedinice u ovom katalogu prilagođen što jednostavnijem sagledavanju same građevine ili građevnog sklopa u prostornom i oblikovnom smislu, a ne u vlasničkim ili zemljišno-knjižnim odnosima.

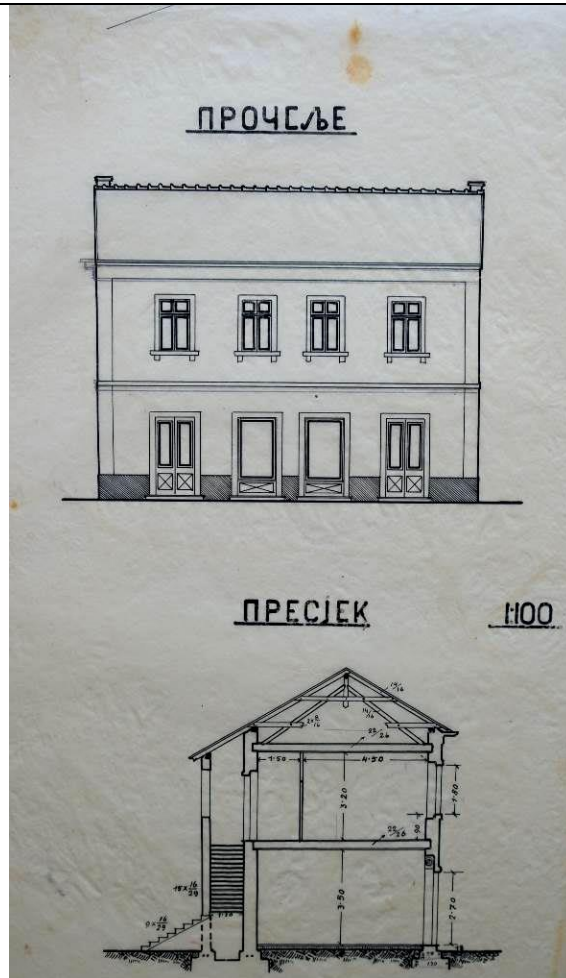
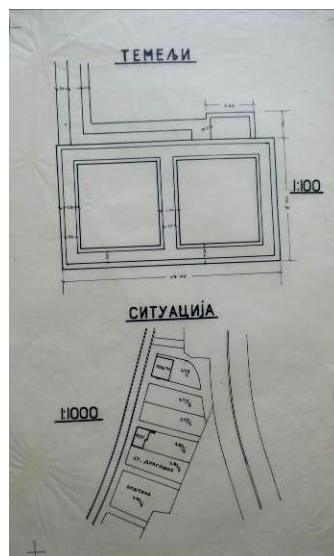
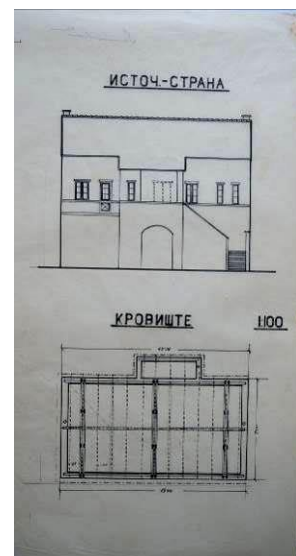
Nacrti kuće iz oko 1930. g. (izvor. HR-DAST, AMID)

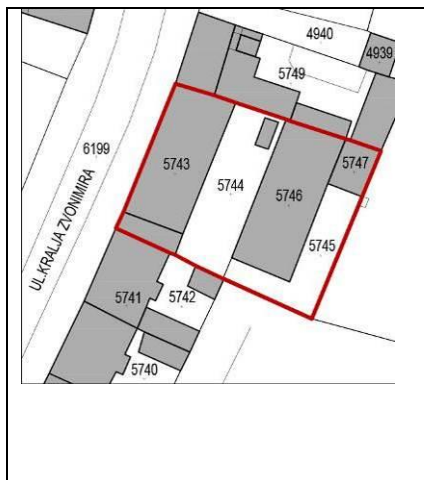
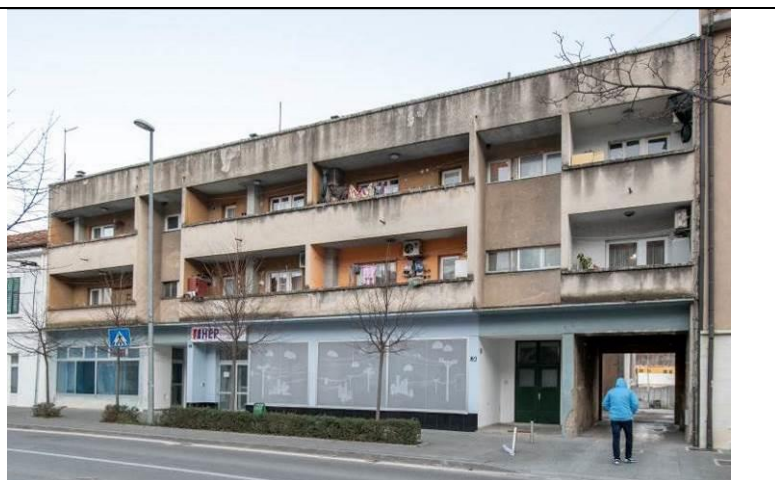
55	ADRESA	Kralja Zvonimira 7-7a
	KATASTARSKA Č.	5743, 5744
	NAZIV GRAĐEVINE	-

VRIJEME GRADNJE	1959.
POLOŽAJ U PROSTORU / PARCELA	Dvije paralelno položene zgrade, jedna u regulacijskoj lini istočne strane ulice.
KRATKI HISTORIJAT	Zgrada građena za zaposlenike poduzeća za proizvodnju elektroenergije Knin, projektant nepoznat
NAMJENA	Stambeno-poslovna
PROSTORNA ORGANIZACIJA / KATNOST	Ulična i dvorišna zgrada. U prizemlju ulične poslovni prostor, na katovima stanovi (2 stana na stubište). Na krovu terasa te manji uvučeni volumen / P+2 + Pk
KONSTRUKCIJA / GRADBENI MATERIJAL	Opeka, Armirani beton, žbuka
PROČELJA / OBLIKOVANJE	Urbanistički dispozitiv uličnog i dvorišnog objekta, racionalna podjela tipova staniova, jednostavna stereotomija, plastika i polikromija pročelja (uvučene lođe, vertikalne stubišta), upotreba materijala; ukazuje na vrijednu arhitekturu
GRAĐEVNO STANJE	Srednje
VALORIZACIJA	arhitektonska vrijednost
SMJERNICE I UVJETI	Obnova i sanacija

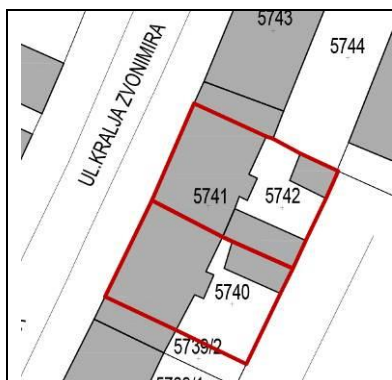
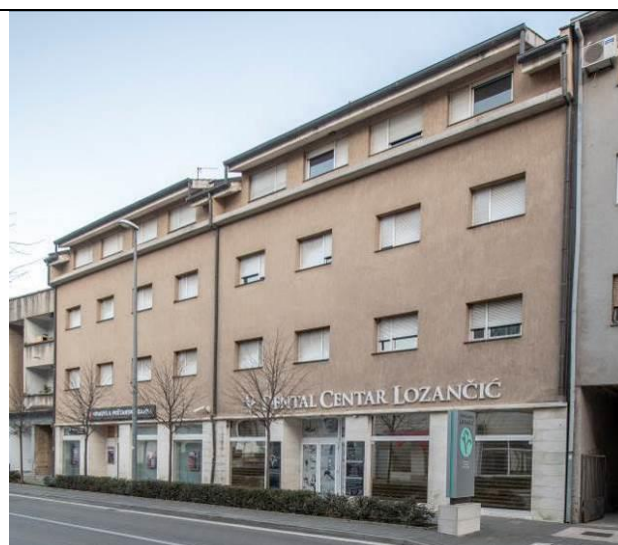
56	ADRESA	Kralja Zvonimira 9-11
	KATAstarska Č.	5740, 5741, 5742
	NAZIV GRAĐEVINE	-

VRIJEME GRADNJE	Druga četvrtina 20. st.
POLOŽAJ U PROSTORU / PARCELA	Trokatnica položena u u uličnom nizu istočne strane ulice.
KRATKI HISTORIJAT	Na mjestu današnje zgrade nalazile su se prazne parcele. Zgrada je sagrađena 1930-ih godina, kada je i zabilježena na povijesnoj fotografiji. Na prijelazu 20./21. st. obnovljena te je nadograđen treći kat.
NAMJENA	Stambeno-poslovna
PROSTORNA ORGANIZACIJA / KATNOST	U prizemlju poslovni prostori, na katovima stanovi / P+2+Pk
KONSTRUKCIJA / GRADBENI MATERIJAL	Opeka, armirani beton, žbuka
PROČELJA / OBLIKOVANJE	U prizemlju veliki otvori poslovnih prostora, na katu nizovi prozorski osi; posljednja etaža odijeljena jakim vijencem.
GRAĐEVNO STANJE	Dobro
VALORIZACIJA	Degradirana vrijednost
SMJERNICE I UVJETI	Održavanje postojećeg stanja

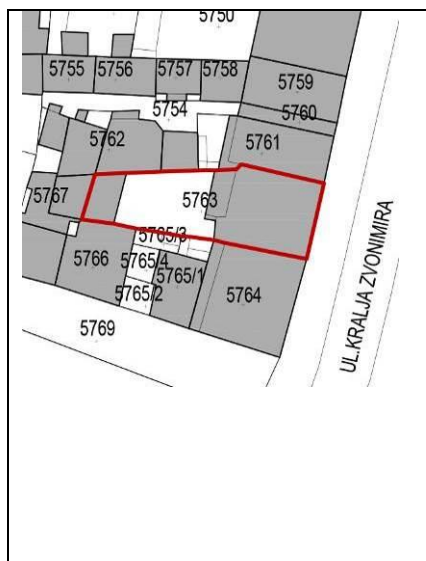
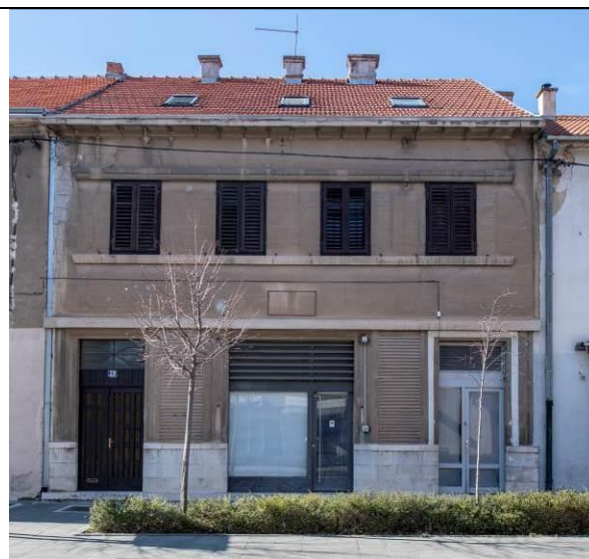
57	ADRESA	Kralja Zvonimira 10
	KATASTARSKA Č.	5763
	NAZIV GRAĐEVINE	-

VRIJEME GRADNJE	1920-tih
POLOŽAJ U PROSTORU / PARCELA	Katnica položena u regulacijskoj liniji kuća sa zapadne strane ulice.
KRATKI HISTORIJAT	Nije poznat. Sagrađena je 1920-ih godina, adaptirana tijekom 20. st.
NAMJENA	Stambeno-poslovna
PROSTORNA ORGANIZACIJA / KATNOST	U prizemlju hodnik i lokali, na katu stan s nekoliko prostorija / P + 1
KONSTRUKCIJA / GRADBENI MATERIJAL	Opeka, žbuka
PROČELJA / OBLIKOVANJE	Glavno pročelje s četiri prozorske osi. Jednostavna žbukana profilacija u obliku vertikalnih traka. U prizemlju veći otvori i visoki sokli od klesanog kamena. Streha od prefabriciranih elemenata od kulir betona.
GRAĐEVNO STANJE	Srednje.
VALORIZACIJA	Arhitektonska vrijednost
SMJERNICE I UVJETI	Obnova i sanacija

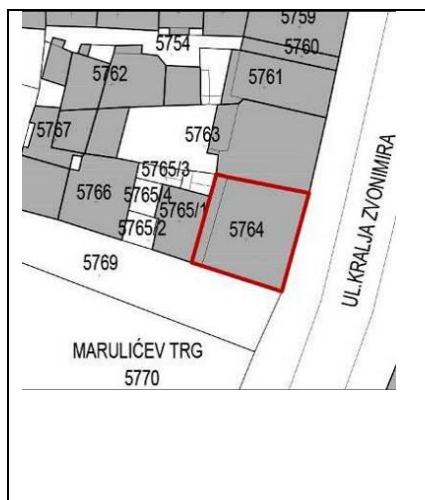
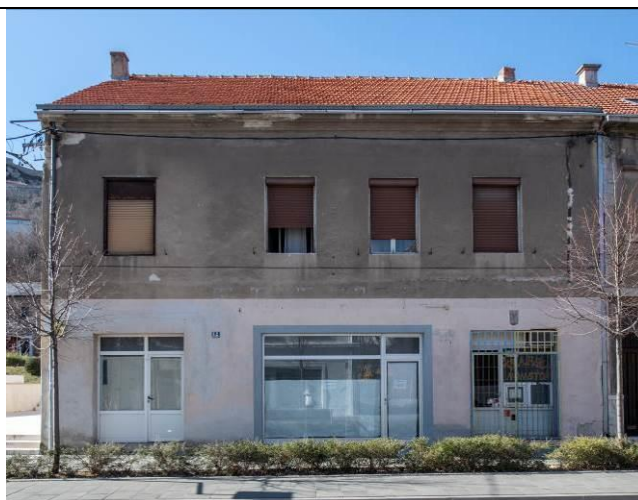
58	ADRESA	Kralja Zvonimira 12 / Trg Marka Marulića 1
	KATASTARSKA Č.	5764
	NAZIV GRAĐEVINE	-

VRIJEME GRADNJE	Početak 20. st.
POLOŽAJ U PROSTORU / PARCELA	Katnica položena u regulacijskoj liniji kuća sa zapadne strane ulice, juž nim pročeljem okrenuta prema Trgu Marka Marulića
KRATKI HISTORIJAT	Nije poznat. Sagrađena je početkom 20. st., kasnije adaptirana.
NAMJENA	Stambeno-poslovna
PROSTORNA ORGANIZACIJA / KATNOST	U prizemlju lokali, na katu stan s nekoliko prostorija/ P+1
KONSTRUKCIJA / GRADBENI MATERIJAL	Opeka
PROČELJA /OBLIKOVANJE	Glavno pročelje s četiri prozorske osi, istaknut završni vijenac U prizemlju veći otvori lokala.
GRAĐEVNO STANJE	Srednje.
VALORIZACIJA	Ambijentalna vrijednost
SMJERNICE I UVJETI	Obnova i sanacija / restitucija izvornih elemenata

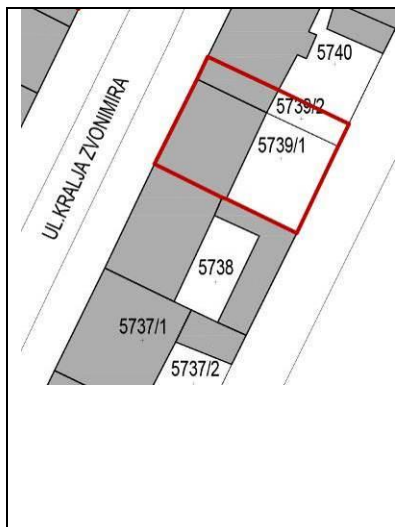
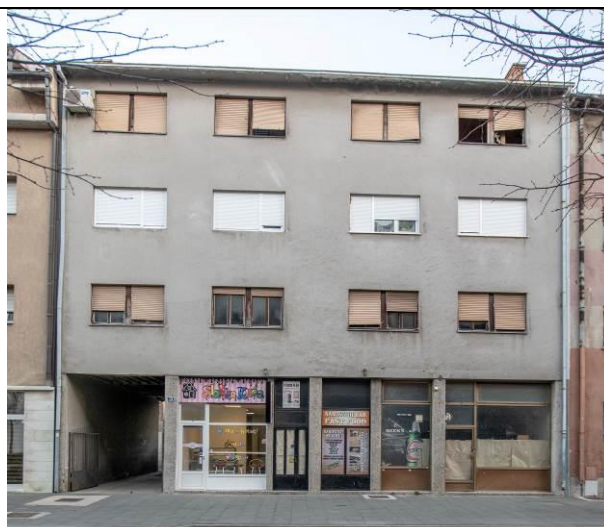
59	ADRESA	Kralja Zvonimira 13
	KATASTARSKA Č.	5739/1, 5739/2
	NAZIV GRAĐEVINE	-

VRIJEME GRADNJE	20. st.
POLOŽAJ U PROSTORU / PARCELA	Trokatnica položena u u uličnom nizu istočne strane ulice.
KRATKI HISTORIJAT	Nije poznat.
NAMJENA	Stambeno-poslovna
PROSTORNA ORGANIZACIJA / KATNOST	U prizemlju lokali, na katovima stanovi / P+3
KONSTRUKCIJA / GRADBENI MATERIJAL	Armirani beton, opeka, žbuka
PROČELJA /OBLIKOVANJE	U prizemlju veći oszakljeni otvori i veža s lijeve strane na katovima 4 prozorski osi. Široki prozori s roletama.
GRAĐEVNO STANJE	Dobro
VALORIZACIJA	Skromna arhitektonska vrijednost
SMJERNICE I UVJETI	Održavanje postojećeg stanja

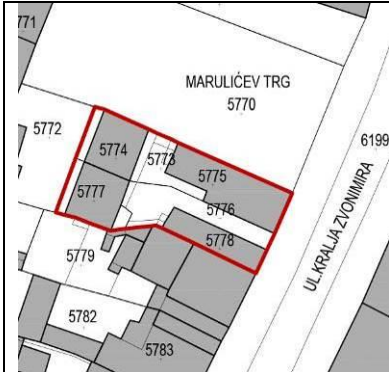
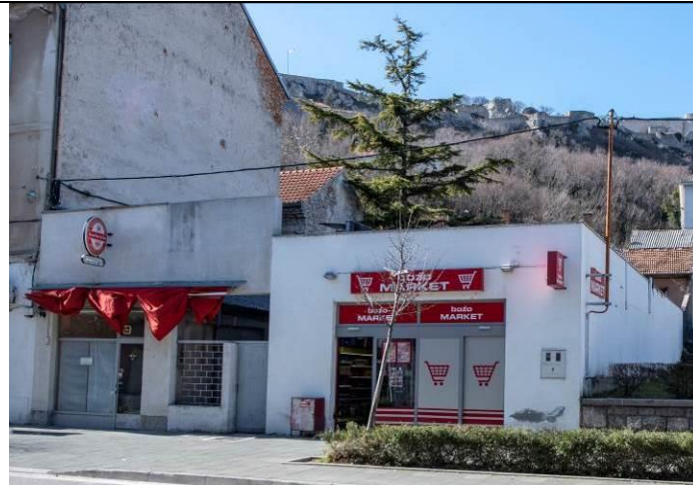
60	ADRESA	Kralja Zvonimira 14-16
	KATASTARSKA Č.	5773, 5774, 5775, 5776, 5777, 5778, 5779
	NAZIV GRAĐEVINE	-

VRIJEME GRADNJE	20. st.
POLOŽAJ U PROSTORU / PARCELA	Skupina objekata uz zapadnu stranu Zvonimirove ulice, na uglu s Trgom Marka Marulića. Prema ulici jednostavne prizemnice s lokalima, u dvorištu stambena katnica s vanjskim betonskim stubištem.
KRATKI HISTORIJAT	Nije poznat.
NAMJENA	Stambena, poslovna
PROSTORNA ORGANIZACIJA / KATNOST	U uličnim objektima lokali, u dvorišnoj građevini stanovi u prizemlju i katu / P
KONSTRUKCIJA / GRADBENI MATERIJAL	Armirani beton, opeka. žbuka
PROČELJA / OBLIKOVANJE	Lokali su niske prizemnice velikih otvora s ostakljenom željeznom stolarijom. Na stambenoj kući vanjsko betonsko stubište i hodni balkon duž prvog kata, s kojeg se ulazi u stambeni prostor.
GRAĐEVNO STANJE	Srednje
VALORIZACIJA	Nema vrijednost
SMJERNICE I UVJETI	Održavanje postojećeg stanja / nova izgradnja

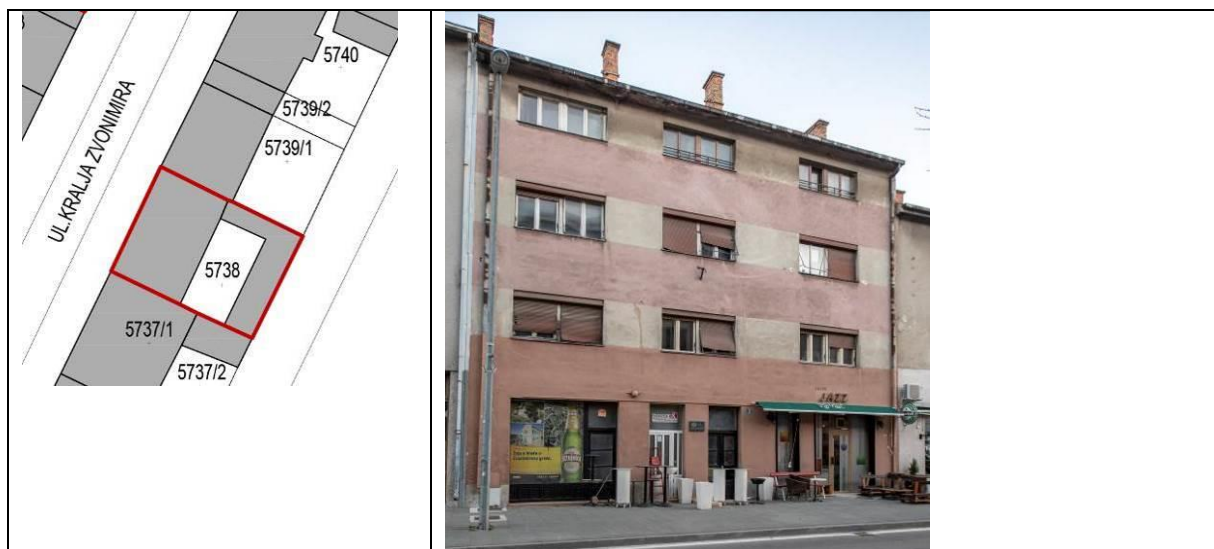
VRIJEME GRADNJE	1950-ih
POLOŽAJ U PROSTORU / PARCELA	Trokatnica položena u u uličnom nizu istočne strane ulice.
KRATKI HISTORIJAT	Na mjestu današnje zgrade nalazila se dvokatnica sagrađena u prvoj četvrtini 20. stoljeća, koja je porušena u Drugom svjetskom ratu. Sadašnja je zgrada podignuta 1950-tih godina.
NAMJENA	Stambeno-poslovna
PROSTORNA ORGANIZACIJA / KATNOST	U prizemlju lokali, na katovima stanovi /P+3
KONSTRUKCIJA / GRADBENI MATERIJAL	Armirani beton, opeka, žbuka
PROČELJA /OBLIKOVANJE	U prizemlju veći ostakljeni otvori i ulaz u zgradu, na katovima 3 prozorske osi. Široki pravokutni, vodoravno položeni prozori s roletama. Pročelja artikulirana žbukom u sivoj osnovnoj boji i vodoravnim potezima ružičasto-smeđe boje. Prizemlje naknadno izmijenjeno.
GRAĐEVNO STANJE	Dobro
VALORIZACIJA	Skromna arhitektonska vrijednost
SMJERNICE I UVJETI	Održavanje postojećeg stanja

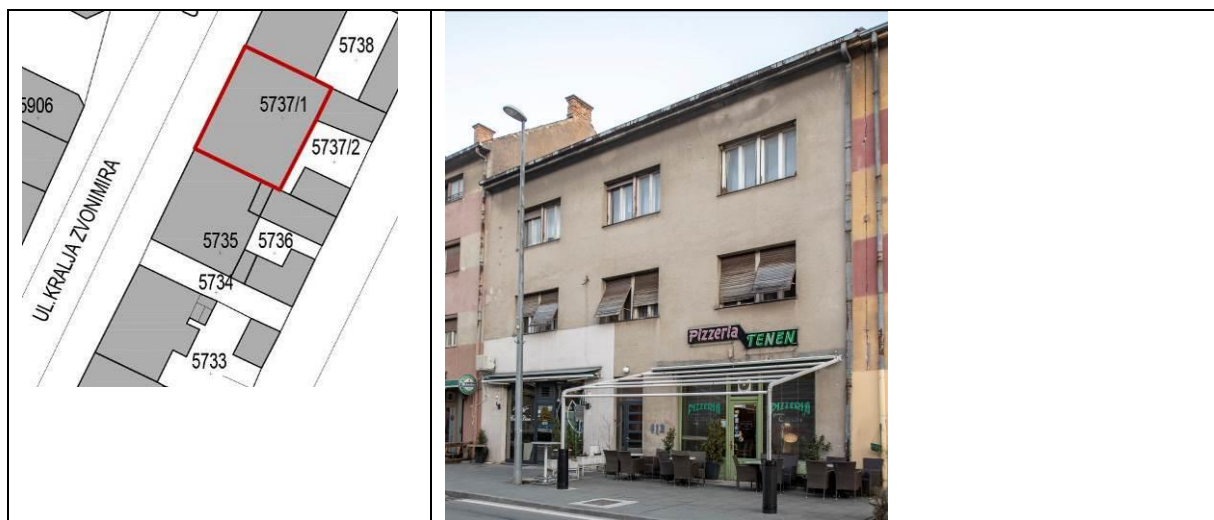
VRIJEME GRADNJE	1950-ih
POLOŽAJ U PROSTORU / PARCELA	Dvokatnica položena u u uličnom nizu istočne strane ulice.
KRATKI HISTORIJAT	Na mjestu današnje zgrade nalazila se katnica sagrađena u prvoj četvrtini 20. stoljeća, koja je porušena u Drugom svjetskom ratu. Na povijesnim fotografijama vidljivo je da je imala dućan Bata u prizemlju, velike višekrilne prozore na katu, krov na lastavicu te krovnu kućicu. Porušena je u Drugom svjetskom ratu, a današnja je zgrada podignuta 1950-tih godina.
NAMJENA	Stambeno-poslovna
PROSTORNA ORGANIZACIJA / KATNOST	U prizemlju lokali, na katovima stanovi / P+2
KONSTRUKCIJA / GRADBENI MATERIJAL	Armirani beton, opeka
PROČELJA / OBLIKOVANJE	U prizemlju veći ostakljeni otvori i ulaz u zgradu, na katovima 3 prozorske osi. Široki pravokutni, vodoravno položeni prozori s roletama.
GRAĐEVNO STANJE	Dobro.
VALORIZACIJA	Skromna arhitektonska vrijednost
SMJERNICE I UVJETI	Održavanje postojećeg stanja

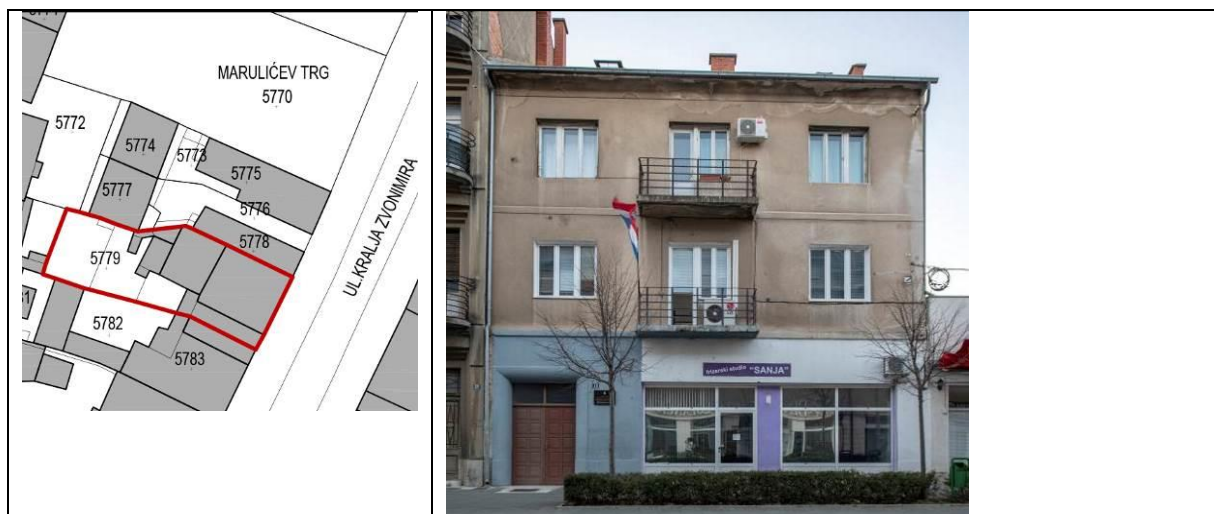
VRIJEME GRADNJE	1930-tih
POLOŽAJ U PROSTORU / PARCELA	Dvokatnica položena u u uličnom nizu istočne strane ulice.
KRATKI HISTORIJAT	Nije poznat. Sagrađena je 1930-ih u oblicima moderne.
NAMJENA	Stambeno-poslovna
PROSTORNA ORGANIZACIJA / KATNOST	U prizemlju lokali, na katovima stanovi / P + 2
KONSTRUKCIJA / GRADBENI MATERIJAL	Armirani beton, opeka, žbuka
PROČELJA / OBLIKOVANJE	U prizemlju veći ostakljeni otvori i ulaz u zgradu, na katovima 3 prozorske osi, u središnjim balkoni. Široki pravokutni prozori.
GRAĐEVNO STANJE	Dobro.
VALORIZACIJA	Ambijentalna vrijednost
SMJERNICE I UVJETI	Održavanje postojećeg stanja (uređenje pročelja i uklanjanje klimatizacijskih uređaja)

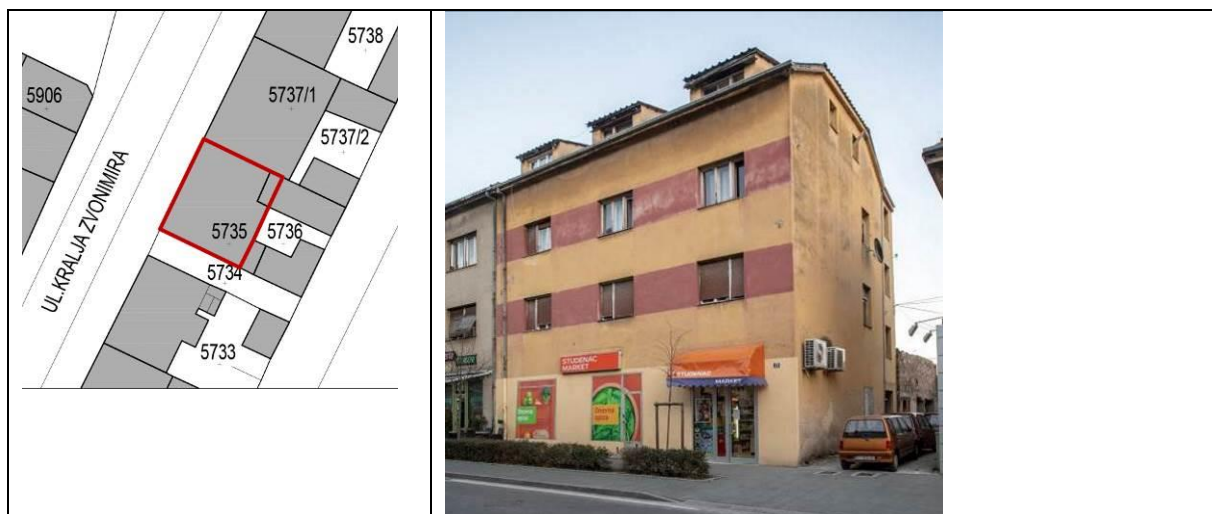
VRIJEME GRADNJE	1950-ih
POLOŽAJ U PROSTORU / PARCELA	Dvokatnica položena u u uličnom nizu istočne strane ulice. U stražnjem dijelu parcele još dva objekta, sjeverni od armiranog betona, južni od lomljenog kamena.
KRATKI HISTORIJAT	Nije poznat. Na njenom mjestu nalazila se manja katnica koja je vjerojatno porušena u Drugom svjetskom ratu. Današnja je stambena zgrada sagrađena 1950-ih godina.
NAMJENA	Stambeno-poslovna
PROSTORNA ORGANIZACIJA / KATNOST	U prizemlju lokali, na katovima stanovi / P+2+Pk
KONSTRUKCIJA / GRADBENI MATERIJAL	Armirani beton, opeka, žbuka
PROČELJA /OBLIKOVANJE	U prizemlju veći otvori lokala, na katovima 3 prozorske osi. Široki pravokutni, vodoravno položeni prozori s roletama. Pročelja artikulirana žbukom u žutoj osnovnoj boji i vodoravnim potezima ružičasto-smeđe boje.
GRAĐEVNO STANJE	Srednje
VALORIZACIJA	Skromna arhitektonska vrijednost
SMJERNICE I UVJETI	Obnova i sanacija

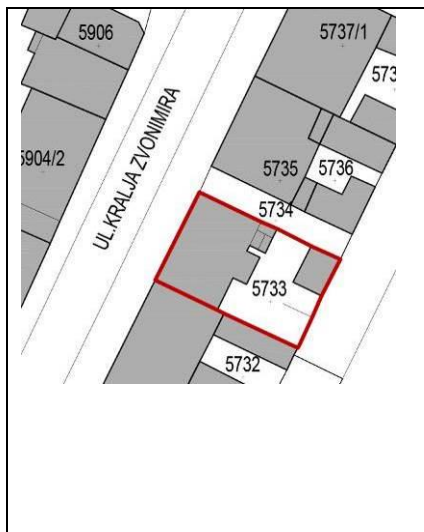
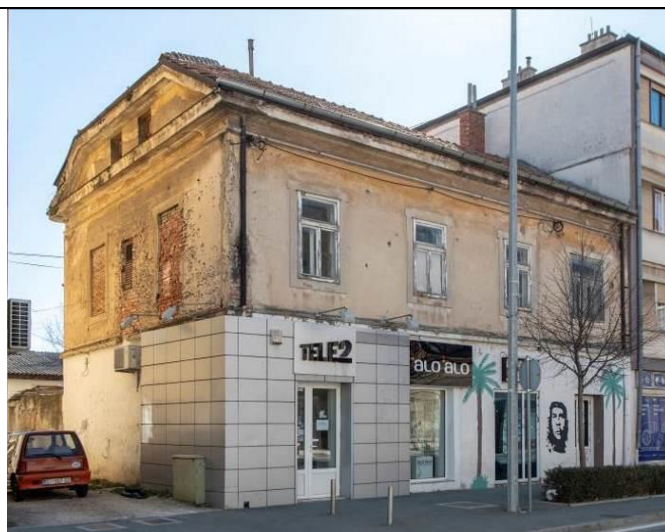
66	ADRESA	Kralja Zvonimira 21
	KATASTARSKA Č.	5733
	NAZIV GRAĐEVINE	-

VRIJEME GRADNJE	Početak 20. st.
POLOŽAJ U PROSTORU / PARCELA	Katnica položena u regulacijskoj liniji kuća istočne strane ulice
KRATKI HISTORIJAT	Nije poznat.
NAMJENA	Stambeno-poslovna
PROSTORNA ORGANIZACIJA / KATNOST	U prizemlju lokali, na katu stan s nekoliko prostorija / P+1
KONSTRUKCIJA / GRADBENI MATERIJAL	Opeka, žbuka
PROČELJA / OBLIKOVANJE	Pravokutni volumen kuće, krov „na lastavicu“. Glavno pročelje s četiri prozorske osi, istaknut profilirani završni vijenac i okviri oko prozora. U prizemlju otvori lokala.
GRAĐEVNO STANJE	Loše
VALORIZACIJA	Ambijentalna vrijednost
SMJERNICE I UVJETI	Obnova i sanacija

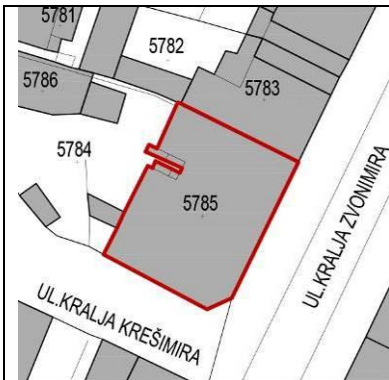
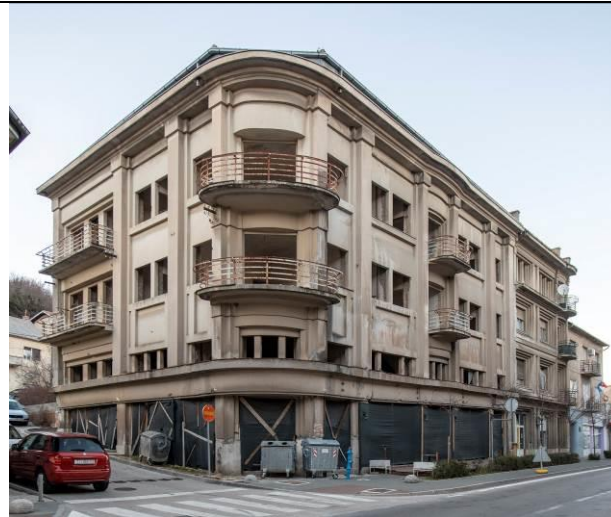
67	ADRESA	Kralja Zvonimira 22
	KATASTARSKA Č.	5785
	NAZIV GRAĐEVINE	Grand Hotel

VRIJEME GRADNJE	1920-tih
POLOŽAJ U PROSTORU / PARCELA	Trokatna uglovnica položena na uglu Zvonimirove i ulice S. Gunjače. Zaobljeni ugao definiran arhitektonskim oblikovanjem.
KRATKI HISTORIJAT	Grand Hotel sagrađen je 1920-ih godina za investitora Josu Laća prema projektu zasad nepoznatog arhitekta. Hotel je izvorno imao 22 sobe za smještaj gostiju. Poslije Drugog svjetskog rata preimenovan je u Hotel Dinara. Unutrašnjost je nekoliko puta adaptirana tijekom 20. st.
NAMJENA	Nema
PROSTORNA ORGANIZACIJA / KATNOST	U prizemlju veće prostorije, na katovima hodnici i sobe/ P+3
KONSTRUKCIJA / GRADBENI MATERIJAL	Armirani beton, opeka, žbuka
PROČELJA / OBLIKOVANJE	Račlamba pročelja geometrijskim istacima u duhu kasnog art decoa, ugao definiran zaobljenim balkonima sa željeznim ogradama, kao i krajnje prozorske osi.
GRAĐEVNO STANJE	Loše. Potrebna obnova.
VALORIZACIJA	Viša arhitektonska vrijednost
SMJERNICE I UVJETI	Obnova i sanacija / Restitucija izvornih elemenata

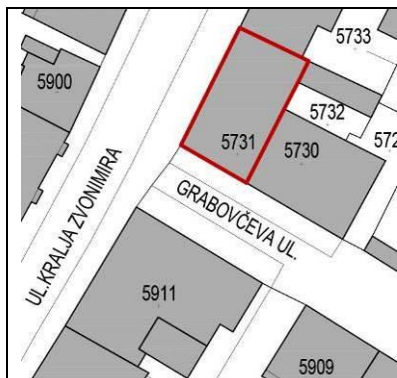
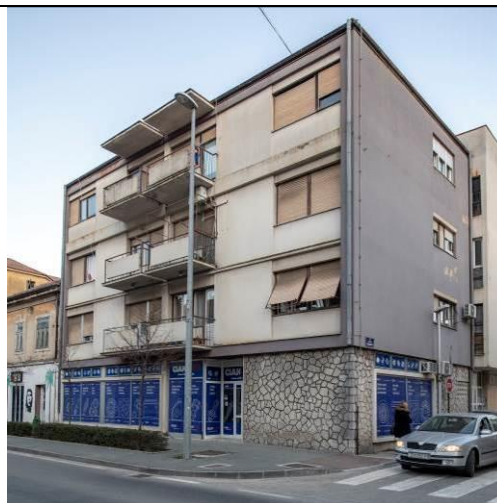
68	ADRESA	Kralja Zvonimira 23 / Filipa Grabovca 1
	KATASTARSKA Č.	5731, 5730
	NAZIV GRAĐEVINE	-

VRIJEME GRADNJE	60te godine
POLOŽAJ U PROSTORU / PARCELA	Zgrada je položena u regulacijskoj liniji niza na istočnoj strani ulice.
KRATKI HISTORIJAT	Nije poznat.
NAMJENA	Stambeno-poslovna
PROSTORNA ORGANIZACIJA / KATNOST	U prizemlju poslovni prostor, na katovima stanovi - galerijski sustav / P+3
KONSTRUKCIJA / GRADBENI MATERIJAL	Opeka, armirani beton, žbuka
PROČELJA / OBLIKOVANJE	Racionalan urbanistički dispozitiv uglovnog „L“ objekta, , plastika i polikromija pročelja, upotreba materijala sa elementima odmjerenog kritičkog regionalizma; svrstava zgradu među vrijedne primjere arhitekture modernizma 60tih
GRAĐEVNO STANJE	Srednje
VALORIZACIJA	Viša arhitektonska vrijednost
SMJERNICE I UVJETI	Održavanje postojećeg stanja

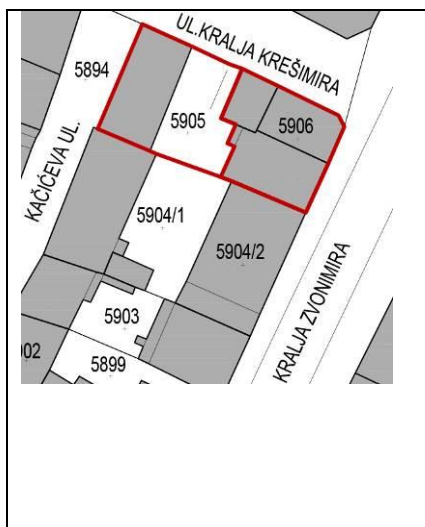
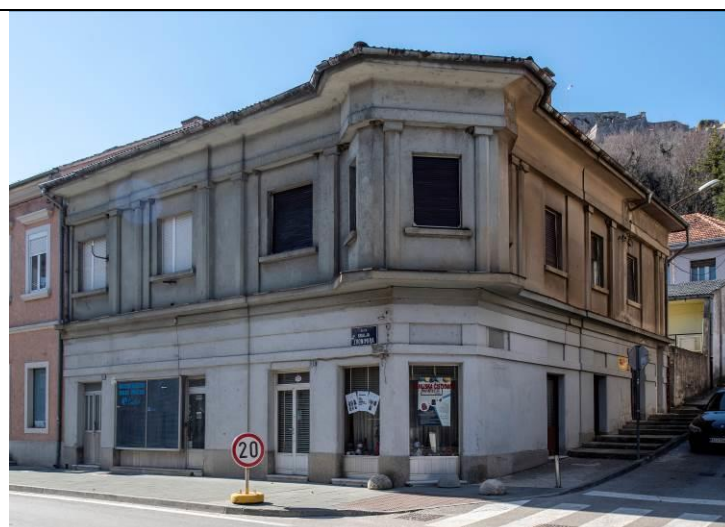
69	ADRESA	Kralja Zvonimira 24-26
	KATASTARSKA Č.	5905, 5906
	NAZIV GRAĐEVINE	Stara ljekarna Baković

VRIJEME GRADNJE	1920-tih
POLOŽAJ U PROSTORU / PARCELA	Jednokatna uglovnica na križanju Zvonimirove i ul. S. Gunjače.
KRATKI HISTORIJAT	Kuća je sagrađena 1920-ih godina, a u njoj se nalazila ljekarna Vinka Bakovića.
NAMJENA	Stambeno-poslovna
PROSTORNA ORGANIZACIJA / KATNOST	U prizemlju lokali, na katovima stanovi / P+1.
KONSTRUKCIJA / GRADBENI MATERIJAL	Nije utvrđeno.
PROČELJA / OBLIKOVANJE	U prizemlju veći otvori i ulaz u zgradu, na katovima veći prozori. Sam ugao u zoni kata definiran pravokutnim erkerom. Jednostavna žbukana geometrijska artikulacija s lezenama i profilacijama u duhu kasnog art decoa.
GRAĐEVNO STANJE	Srednje
VALORIZACIJA	Viša arhitektonska vrijednost
SMJERNICE I UVJETI	Održavanje postojećeg stanja

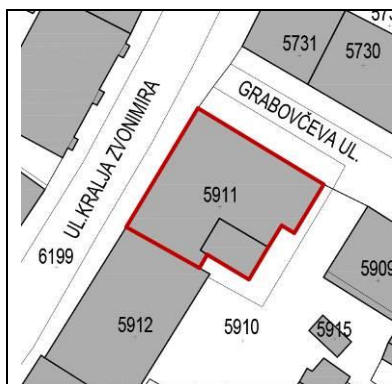
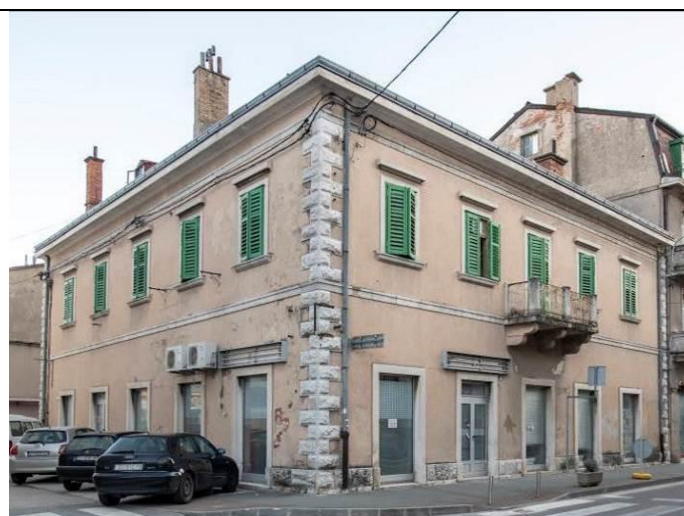
70	ADRESA	Kralja Zvonimira 25 / Filipa Grabovca 2
	KATASTARSKA Č.	5911
	NAZIV GRAĐEVINE	-

VRIJEME GRADNJE	Početak 20. st.
POLOŽAJ U PROSTORU / PARCELA	Katnica položena u regulacijskoj liniji kuća istočne strane ulice.
KRATKI HISTORIJAT	Nije poznat.
NAMJENA	Stambeno-poslovna
PROSTORNA ORGANIZACIJA / KATNOST	Katnica L-tlocrta, u prizemlju lokali, izvorno samo dvije prostorije, uz začelje svakog krila po jedno stubište. Na katu u svakom krilu hodnik i nekoliko prostorija u nizu / P + 1
KONSTRUKCIJA / GRADBENI MATERIJAL	Opeka, kamen (uglovnjaci, sve profilacije, okviri, nadstrešnice), beton (vijenac) , žbuka
PROČELJA / OBLIKOVANJE	Glavno pročelje s 5 prozorskih osi, u prizemlju pravokutni otvori ulaza u lokale, na katu prozori s profiliranim nadstrešnicama. U središnjoj osi balkon s dekorativnom željeznom ogradom. Jednostavna žbukana profilacija u obliku vertikalnih traka, istaknuti uglovni klesanci.
GRAĐEVNO STANJE	Loše
VALORIZACIJA	Arhitektonska vrijednost
SMJERNICE I UVJETI	Restitucija izvornih elemenata

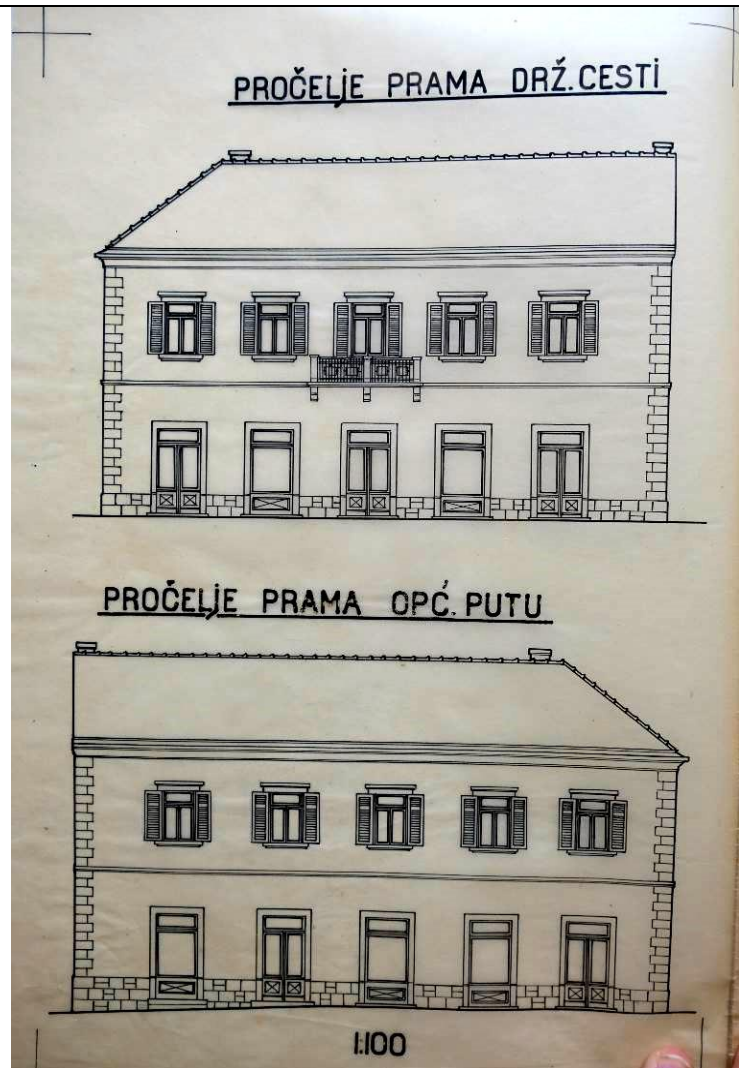
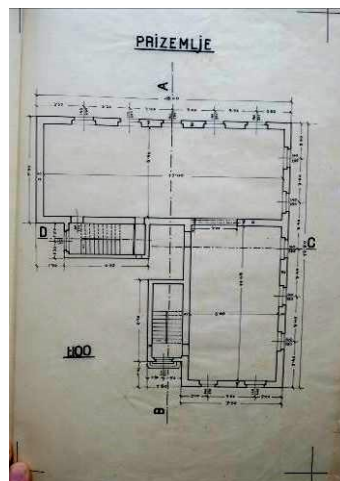
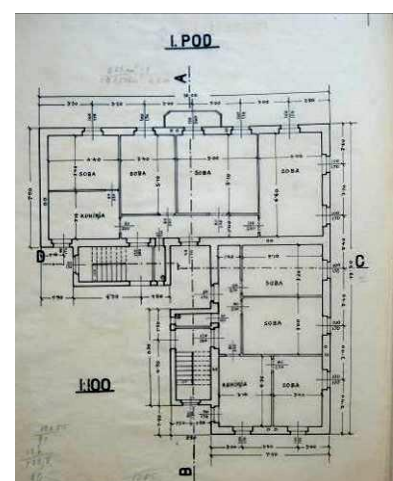
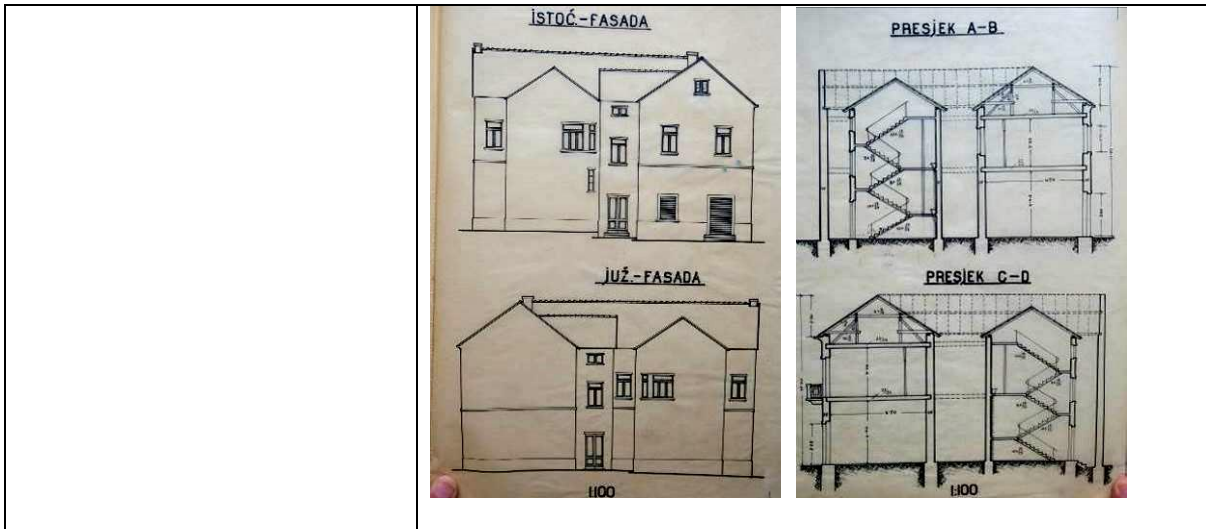
Nacrti kuće iz oko 1930. g.
(izvor: HR-DAST, AMID)

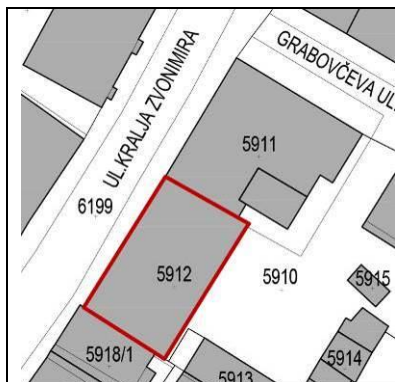
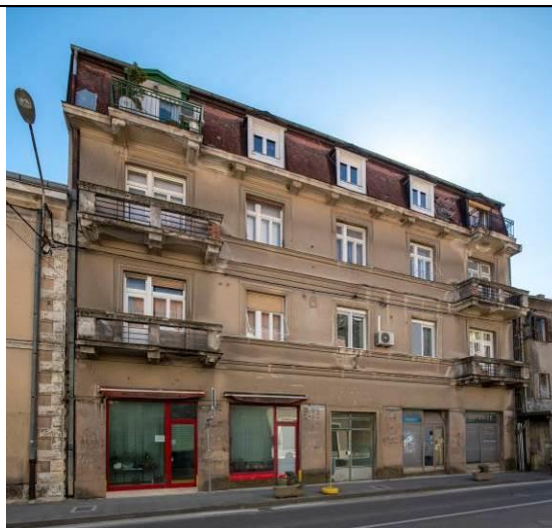
71	ADRESA	Kralja Zvonimira 27
	KATASTARSKA Č.	5912
	NAZIV GRAĐEVINE	-

VRIJEME GRADNJE	1920-tih
POLOŽAJ U PROSTORU / PARCELA	Dvokatnica s mansardom u regulacijskoj liniji uličnog niza istočne strane ulice.
KRATKI HISTORIJAT	Nije poznat. Podignuta je 1920-ih u duhu kasnog art decoa.
NAMJENA	Stambeno-poslovna
PROSTORNA ORGANIZACIJA / KATNOST	U prizemlju lokali, u sredini poprečni hodnik popločan višebojnim kulir pločicama. Na dnu hodnika je stubište sa željeznom ogradom. Na katovima stanovi / P+2+Pk
KONSTRUKCIJA / GRADBENI MATERIJAL	Opeka, armirani beton
PROČELJA / OBLIKOVANJE	U prizemlju veći otvori i ulaz u zgradu, na katovima pet prozorskih osi, u bočnim betonski balkoni sa željeznim ogradama. Mansardni krov s krovnim kućicama te također balkonima u krajnjim osima. Jednostavna žbukana geometrijska artikulacija u duhu kasnog art decoa, sitaknuti vijenci i trake, konzole završnog vijenca.
GRAĐEVNO STANJE	Srednje
VALORIZACIJA	Viša arhitektonska vrijednost
SMJERNICE I UVJETI	Potrebna obnova unutrašnjosti i pročelja prema povijesnoj valorizaciji

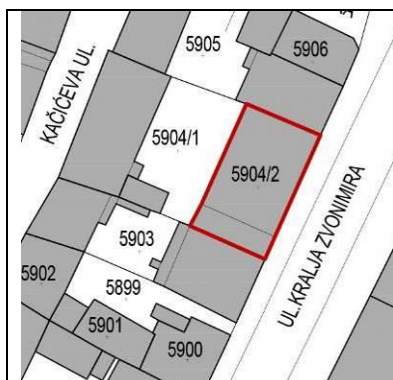
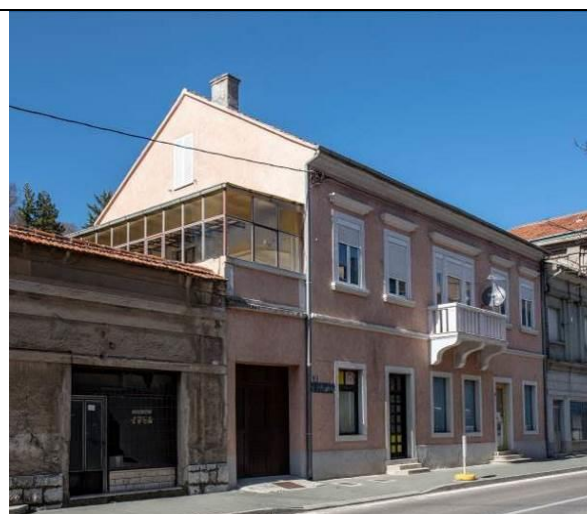
72	ADRESA	Kralja Zvonimira 28
	KATASTARSKA Č.	5904/2
	NAZIV GRAĐEVINE	Kuća Sarić

VRIJEME GRADNJE	1920-tih
POLOŽAJ U PROSTORU / PARCELA	Katnica položena u regulacijskoj linji kuća zapadne strane ulice.
KRATKI HISTORIJAT	Nije poznat. Sagrađena je početkom 20. st., a pripadala je obitelji Sarić. U novije vrijeme adaptirana bez poštivanja povijesnih obilježja.
NAMJENA	Stambeno-poslovna
PROSTORNA ORGANIZACIJA / KATNOST	U prizemlju lokali, na katu stambeni prostor / P+1
KONSTRUKCIJA / GRADBENI MATERIJAL	Opeka, kamen, žbuka
PROČELJA / OBLIKOVANJE	U prizemlju pravokutni otvori, prozori i ulazi u lokalnu, na katu s okvirima i nadstrešnicama, u središnjoj osi balkon. S južne strane, iznad dvorišnog ulaza, naknadno prigradena ostakljena terasa.
GRAĐEVNO STANJE	Dobro
VALORIZACIJA	Ambijentalna vrijednost
SMJERNICE I UVJETI	Održavanje postojećeg stanja

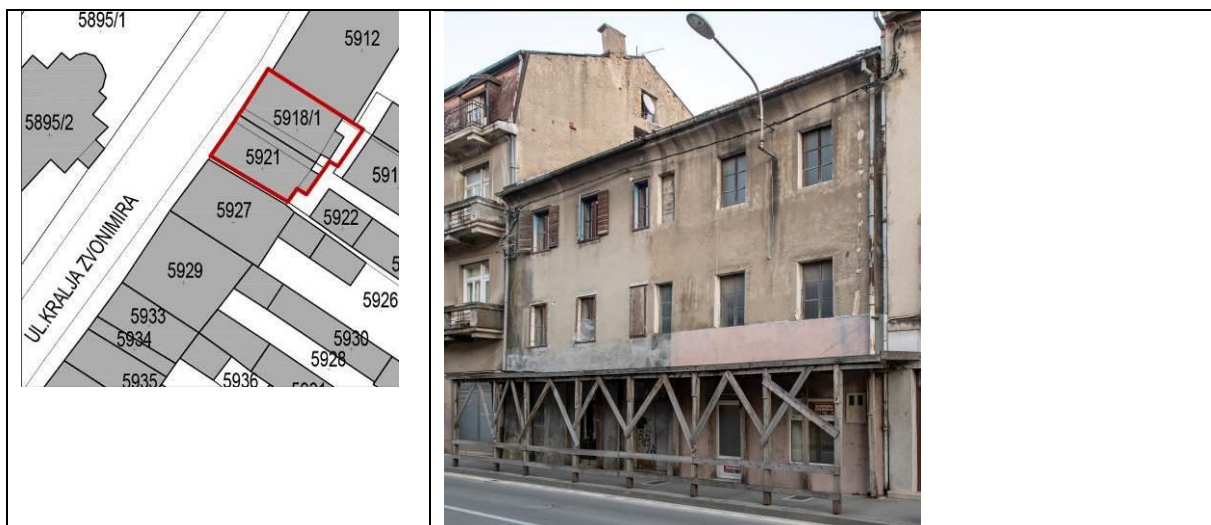
VRIJEME GRADNJE	1860-ih (?)
POLOŽAJ U PROSTORU / PARCELA	Dvokatnica u regulacijskoj liniji niza istočne strane ulice. Uz začelje još nekoliko dvorišnih građevina.
KRATKI HISTORIJAT	Nije poznat. Sagrađena je prije 1871. kada je prvi put zabilježena na katastru. Dvojni objekt pripadao je 1920-ih godina obitelji Sinobad (sjeverni dio) i Novaković (južni dio)
NAMJENA	Stambena
PROSTORNA ORGANIZACIJA / KATNOST	Nekoliko prostorija u prizemlju i katu / P+2
KONSTRUKCIJA / GRADBENI MATERIJAL	Kamen, žbuka
PROČELJA / OBLIKOVANJE	Niz od 5 prozorskih osi, središnja udvojena. Ispod žbuke naziru se kameni okviri prozora. Jednostavan konkavni vijenac.
GRAĐEVNO STANJE	Loše
VALORIZACIJA	Ambijentalna vrijednost
SMJERNICE I UVJETI	Obnova i sanacija / Restitucija izvornih elemenata

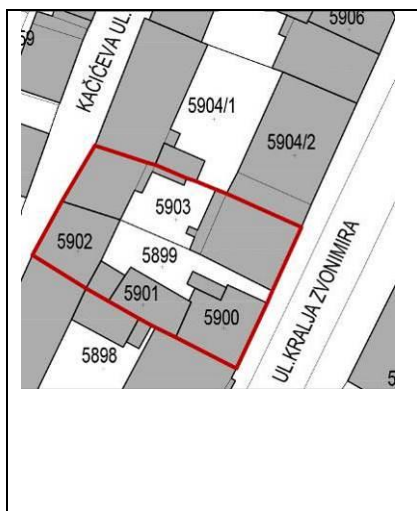
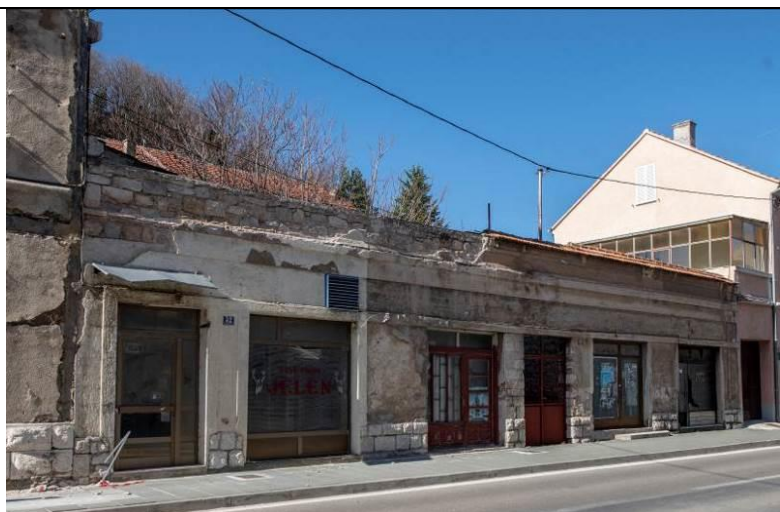
74	ADRESA	Kralja Zvonimira 30-32
	KATASTARSKA Č.	5903
	NAZIV GRAĐEVINE	Sklop Petković

VRIJEME GRADNJE	Prva polovina 20. st.
POLOŽAJ U PROSTORU / PARCELA	Prema ulici izdužena prizemnica u regulacijskoj liniji sagrađena za trgovinu, a u dubini parcele, prema Kačićevoj ul. nekadašnja stambena dvokatnica, danas ruševna.
KRATKI HISTORIJAT	Nije poznat. Ovaj sklop pripadao je poč. 20. st. obitelji Ilije Petkovića. Ulična trgovačka zgrada prvotno se sastojala od dva prizemna krila položena kraćom stranom uz ulicu te spojena zidom u kojemu je bio kolni ulaz. Dva krila spojena su u jednu građevinu između dva svjetska rata kada je oblikovana današnja građevina u duhu kasnog art decoa s jednostavnom geometrijskom artikulacijom. Sačuvani su nacrti iz 1931. gdje se vidi poravnanje regulacijske linije današnje zgrade u odnosu na prethodnu, ali i varijanta uličnog pročelja koja nije izvedena. Nacrt stambene dvokatnice u dvorištu izvrsno ilustrira njena izvorna arhitektonska obilježja. (HR-DAST, AMID)

NAMJENA	Stambena, poslovna
PROSTORNA ORGANIZACIJA / KATNOST	U uličnoj zgradi niz lokala s izlazima na ulicu / P
KONSTRUKCIJA / GRADBENI MATERIJAL	Lomljeni i klesani kamen
PROČELJA / OBLIKOVANJE	Na uličnoj zgradi niz velikih otvora ulaza u dućane. Jednostavna geometrijska žbukana dekoracija u stilu kasno art decoa.
GRAĐEVNO STANJE	Loše

VALORIZACIJA	Ambijentalna vrijednost.
SMJERNICE I UVJETI	Obnova i sanacija (otrebna kompletna obnova te rekonstrukcija pročelja ulične zgrade prema povijesnoj valorizaciji. Dvorišna kuća je ruševna pa je moguća njezina nova izgradnja)

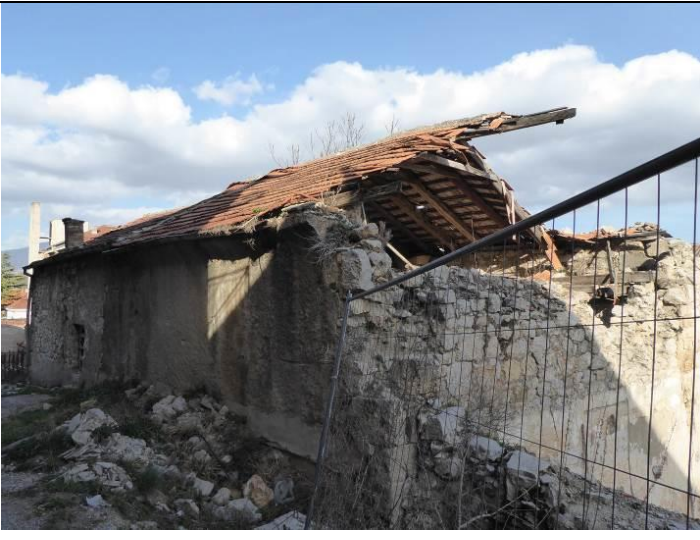
<p>Nekadašnja stambena kuća u dvorištu, danas ruševna, pogled iz Kačićeve ulice.</p>

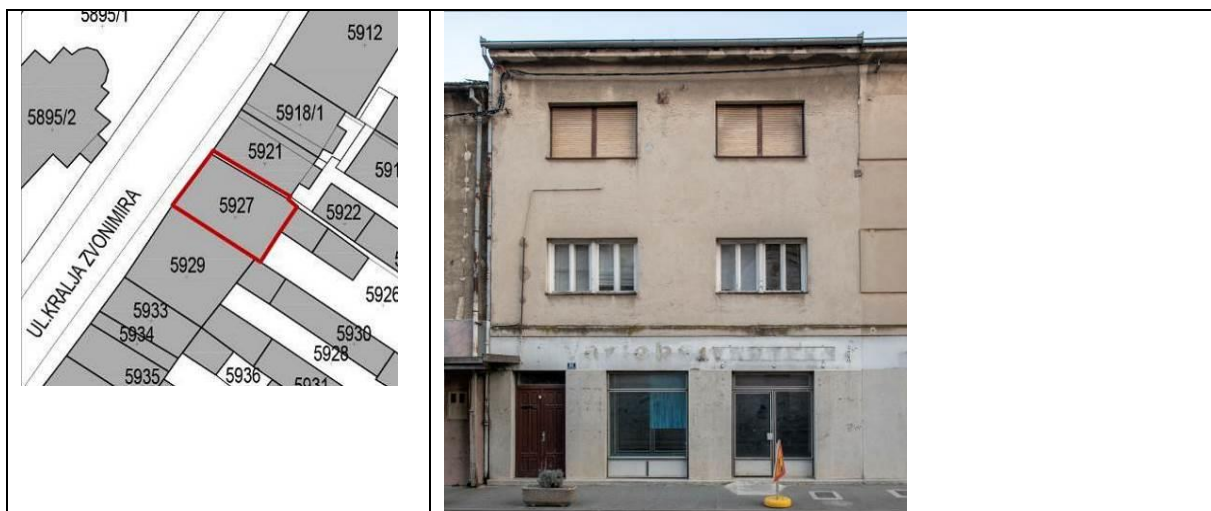
VRIJEME GRADNJE	20. st.
POLOŽAJ U PROSTORU / PARCELA	Dvokatnica položena u regulacijskoj liniji niza istočne strane ulice.
KRATKI HISTORIJAT	Nije poznat.
NAMJENA	Stambena
PROSTORNA ORGANIZACIJA / KATNOST	U prizemlju poslovni prostori i hodnik, na katovima stanovi / P+2
KONSTRUKCIJA / GRADBENI MATERIJAL	Opeka, armirani beton, žbuka
PROČELJA / OBLIKOVANJE	U prizemlju veliki ostakljeni ulazi u lokale te vrata za ulaz u stambeni dio. Na svakom katu po dva široka četverokrilna prozora s roletama.
GRAĐEVNO STANJE	Srednje
VALORIZACIJA	Skromna vrijednost
SMJERNICE I UVJETI	Obnova i sanacija

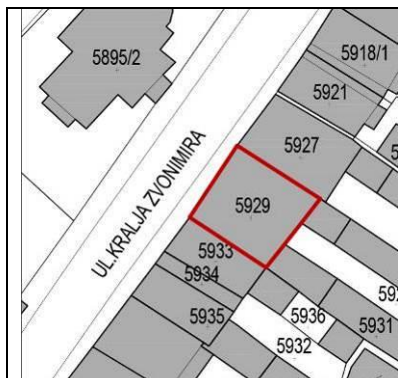
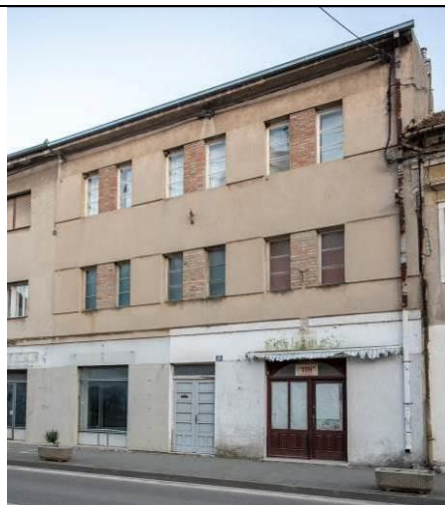
76	ADRESA	Kralja Zvonimira 33
	KATASTARSKA Č.	5929
	NAZIV GRAĐEVINE	-

VRIJEME GRADNJE	1930-ih
POLOŽAJ U PROSTORU / PARCELA	Dvokatnica u regulacijskoj liniji uličnog niza istočne strane ulice.
KRATKI HISTORIJAT	Nije poznat. Sagrađena je 1930-ih u duhu talijanske moderne.
NAMJENA	Stambeno-poslovna
PROSTORNA ORGANIZACIJA / KATNOST	U prizemlju lokali, na katovima stanovi / P+2
KONSTRUKCIJA / GRADBENI MATERIJAL	Armirani beton, opeka, žbuka
PROČELJA / OBLIKOVANJE	Pročelje u duhu modernizma; s horizontalnim podjelom linijama u žbuci. Uski udvojeni prozori, razdvojeni plohama od fasadne opeke. U prizemlju u središnjoj osi ulaz, bočno ostakljeni otvori ulaza u lokale.
GRAĐEVNO STANJE	Srednje
VALORIZACIJA	Viša arhitektonska vrijednost
SMJERNICE I UVJETI	Restitucija izvornih elemenata

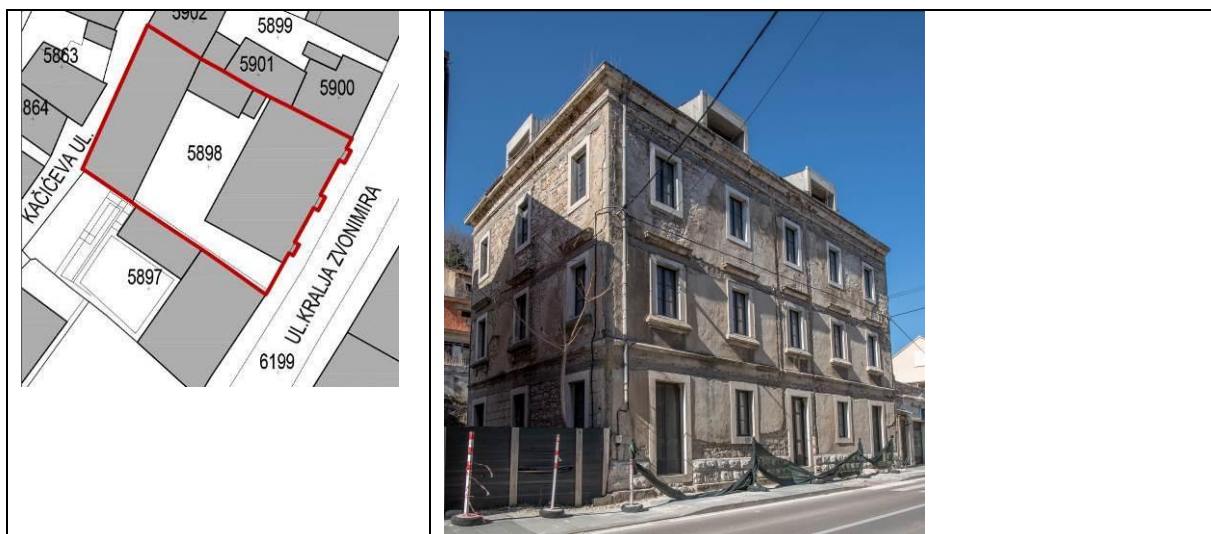
VRIJEME GRADNJE	Kraj 19. ili poč. 20. st.
POLOŽAJ U PROSTORU / PARCELA	Dvokatnica u regulacijskoj liniji uličnog niza zapadne strane ulice.
KRATKI HISTORIJAT	Kuća je sagrađena u posljednjoj četvrtini 19. stoljeća, a 1920-ih bila je u vlasništvu obitelji Vojvodić. Nedavno započeta obnova s ugradnjom karbonskih vlakana, ali ostala je nedovršena. Izvedene su betonske krovne kućice izvan osi simetrije.
NAMJENA	Nema
PROSTORNA ORGANIZACIJA / KATNOST	U prizemlju u sredini hodnik, bočno trgovački prostori. Uz začelje konvergentno stubište za kat. Na katu središnji hodnik i više prostorija / P + 2+Pk
KONSTRUKCIJA / GRADBENI MATERIJAL	Kamen, žbuka
PROČELJA / OBLIKOVANJE	Historicističko pročelje s kamenim prozorima i vratima. Na glavnom pročelju pet prozorskih osi, u prizemlju troja vrata i dva prozora, na katovima prozori s istaknutim okvirima. Na bočnom pročelju ostaci dekoracije u žbuci: stilizirana rustika u prizemlju, konzole prozora u katu.

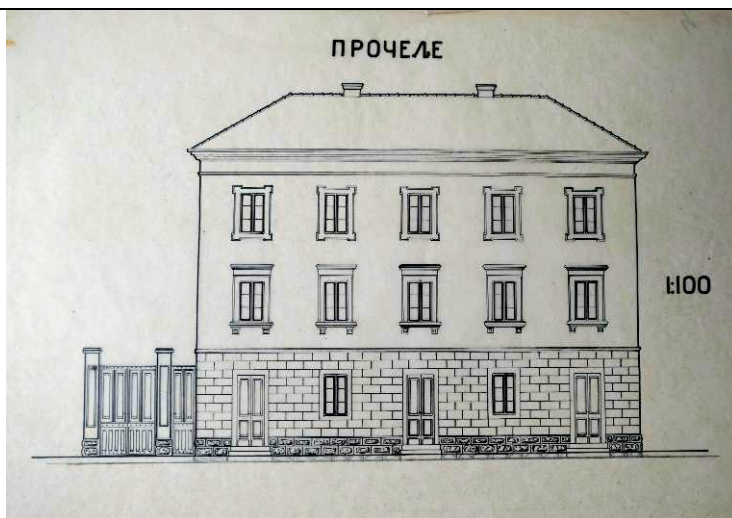
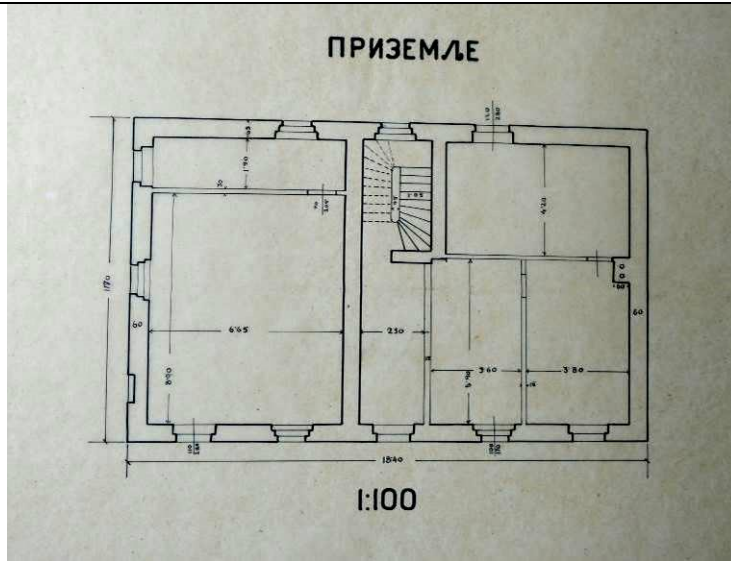
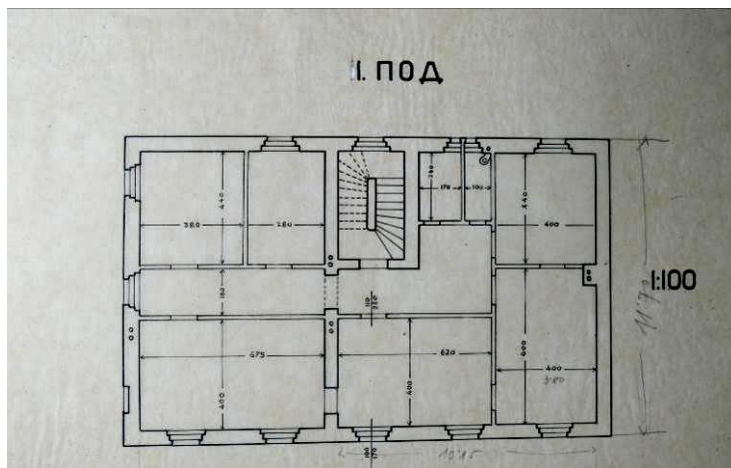
Nacrti kuće Vojvodić iz oko 1931. g. (izvor: HR-DAST, AMID)

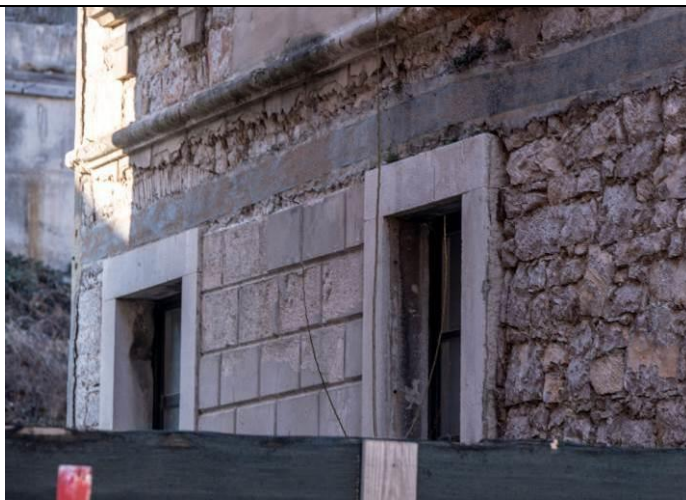
Detalj bočnog pročelja s ostacima žbukanih ukrasa
