5.1. UVODNE NAPOMENE

Katalog građevina obuhvaća 241 kataloških jedinica, pri čemu jedna kataloška jedinica može obuhvaćati jednu građevinu ili jedan sklop građevina, na jednoj ili više katastarskih čestica kat. općine Knin. Glavni kriterij obuhvata pojedine kataloške jedinice bio je sagledavanje građevinske strukture objekta na parceli koja mu pripada. Uočeno je da je tijekom vremena došlo do spajanja nekoliko građevina u jednu ili pak vlasničkog razdvajanja jedne građevine, koje nije uvijek upisano u zemljišne knjige i katastar, pa je obuhvat kataloške jedinice u ovom katalogu prilagođen što jednostavnijem sagledavanju same građevine ili građevnog sklopa u prostornom i oblikovnom smislu, a ne u vlasničkim ili zemljišno-knjižnim odnosima.

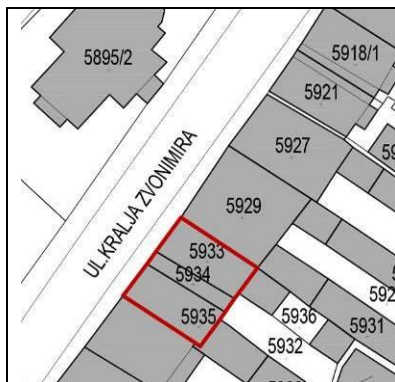
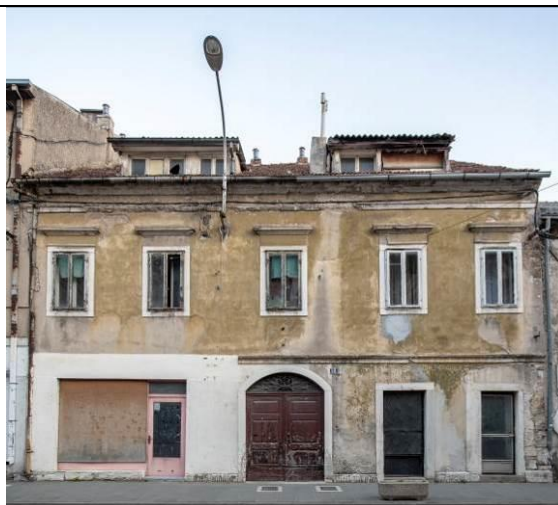
78	ADRESA	Kralja Zvonimira 35
	KATASTARSKA Č.	5933, 5934, 5935
	NAZIV GRAĐEVINE	-

VRIJEME GRADNJE	1894.
POLOŽAJ U PROSTORU / PARCELA	Katnica u regulacijskoj liniji niza istočne strane ulice.
KRATKI HISTORIJAT	Nije poznat. Sagrađena je 1894. godine koja je označena na rešetki nadsvjetla glavnog ulaza.
NAMJENA	Nema
PROSTORNA ORGANIZACIJA / KATNOST	U prizemlju lokali, na katu stambeni prostor / P+1+Pk
KONSTRUKCIJA / GRADBENI MATERIJAL	Kamen, žbuka
	Niz od 5 prozorskih osi, u središnjoj u prizemlju lučno zaključni portal, na kojemu je oovijesna stolarija vrata i i dekorativna rešetka nadsvjetla. Bočno ulazi u dućane. Na katu pet kamenih prozora s profiliranim nadstrešnicama. Višestruko profiliran razdjelni i završni vijenac.
GRAĐEVNO STANJE	loše
VALORIZACIJA	Ambijentalna vrijednost
SMJERNICE I UVJETI	Obnova i sanacija / restitucija izvornih elemenata

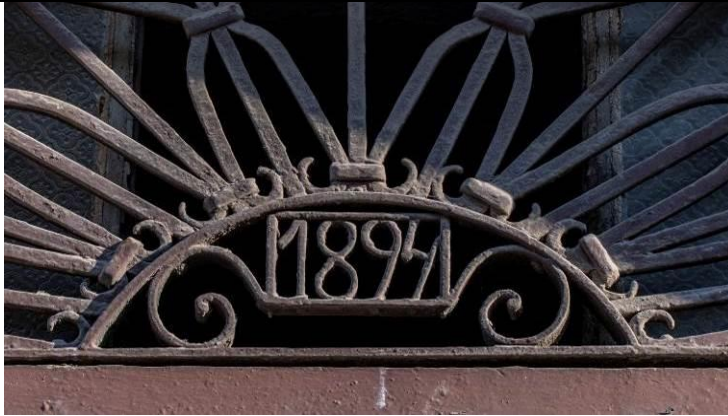
Detalj metalne rešetke
nadsvijetla glavnog ulaza s
godinom izgradnje kuće 1894.

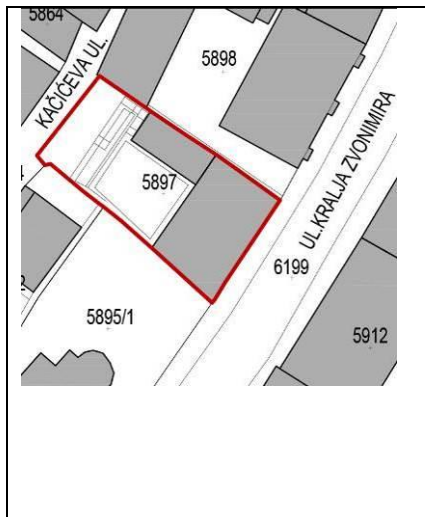
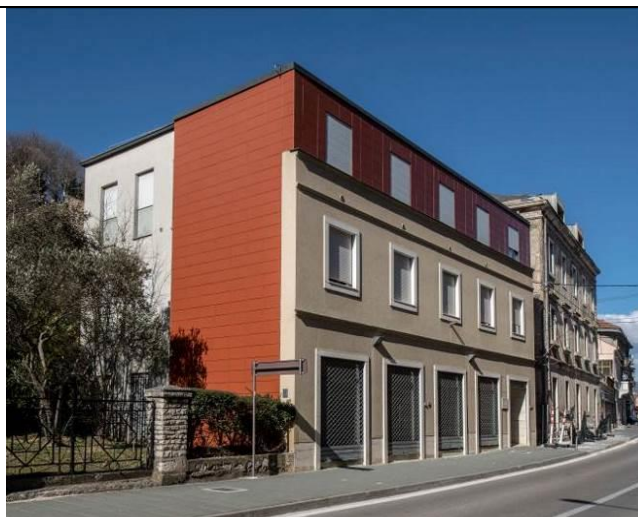
79	ADRESA	Kralja Zvonimira 36
	KATASTARSKA Č.	5897
	NAZIV GRAĐEVINE	Ured Hrvatske gospodarske komore za područja posebne državni skrbi Knin

VRIJEME GRADNJE	2007.
POLOŽAJ U PROSTORU / PARCELA	Dvokatnica položena u regulacijskoj linji kuća zapadne strane ulice.
KRATKI HISTORIJAT	Na njenom mjestu nalazila se katnica koju je početkom 20. st. sagradila obitelj Gojčeta. Ona je porušena, 2007. sagrađena je današnja zgrada kao ured Hrvatske gospodarske komore za područja posebne državni skrbi.
NAMJENA	Poslovna
PROSTORNA ORGANIZACIJA / KATNOST	Na svim etažama poslovni prostor / P+2
KONSTRUKCIJA / GRADBENI MATERIJAL	Beton
PROČELJA / OBLIKOVANJE	Ploha uličnog pročelja zadržala je u prizemlju i prvom katu osnovni koncept starije gradnje; u prizemlju veći pravokutni otvori, a na prvom katu niz prozora s pseudostilskim okvirima. Drugi kat je novi volumen s oplatama od crvenih ploča.
GRAĐEVNO STANJE	Dobro
VALORIZACIJA	Nema vrijednost
SMJERNICE I UVJETI	Održavanje postojećeg stanja

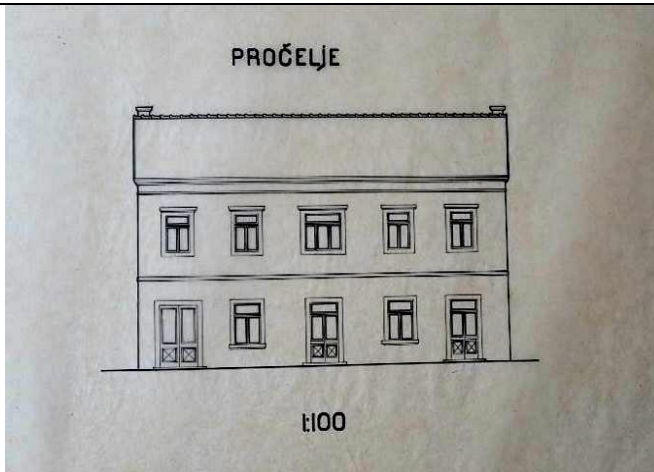
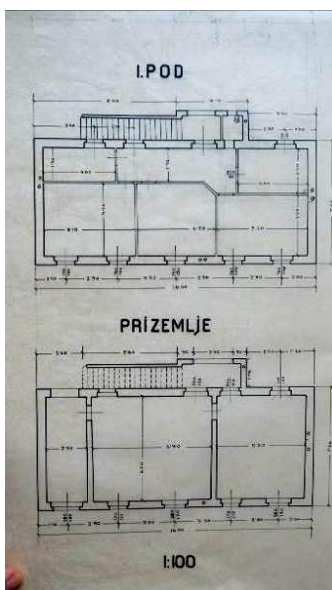
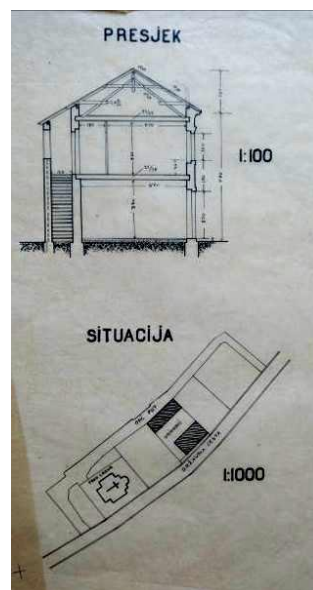
Nacrti kuće Gojčeta iz 1920-ih godina koja se nalazila na mjestu današnje zgrade (Izvor: HR-DAST, AMID)

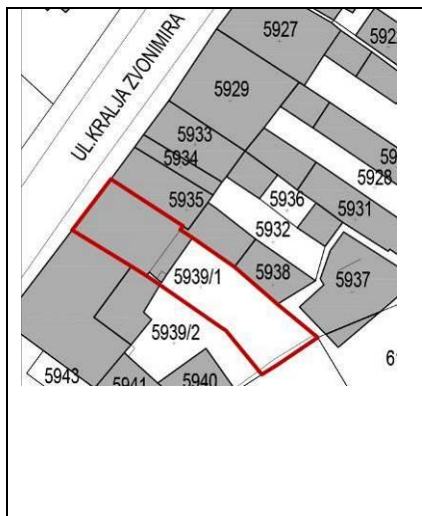
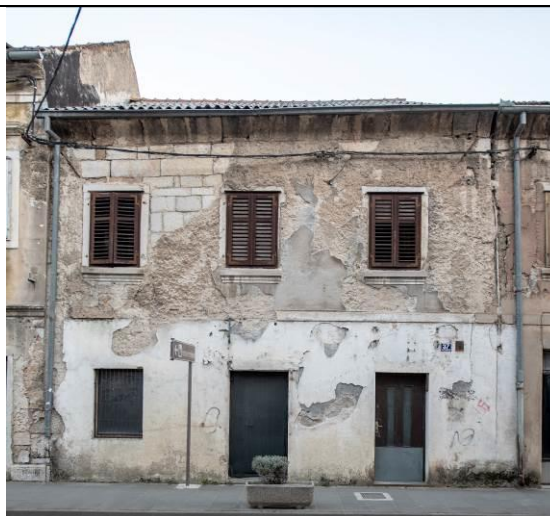
80	ADRESA	Kralja Zvonimira 37
	KATASTARSKA Č.	5939/1
	NAZIV GRAĐEVINE	-

VRIJEME GRADNJE	Druga polovina 19. st.
POLOŽAJ U PROSTORU / PARCELA	Mala katnica u regulacijskoj liniji kuća istočne strane ulice.
KRATKI HISTORIJAT	Nije poznat.
NAMJENA	Stambena
PROSTORNA ORGANIZACIJA / KATNOST	Nekoliko prostorija u prizemlju i katu / P + 1
KONSTRUKCIJA / GRADBENI MATERIJAL	Kamen, žbuka
PROČELJA / OBLIKOVANJE	U prizemlju dvoja vrata i jedan prozor, na katu tri prozora. Vidljivi ostaci žbukane dekoracije razdjelnog i završnog vijenca te prozorskih parapeta, koja slični na susjednu kuću na kbr. 39, pa su vjerojatno istvoremeno obnovljene početkom 20. st.
GRAĐEVNO STANJE	Loše
VALORIZACIJA	Ambijentalna vrijednost
SMJERNICE I UVJETI	Obnova i sanacija

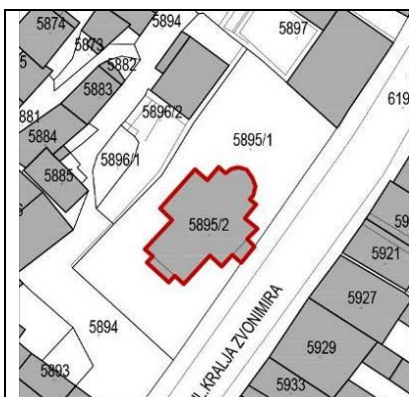
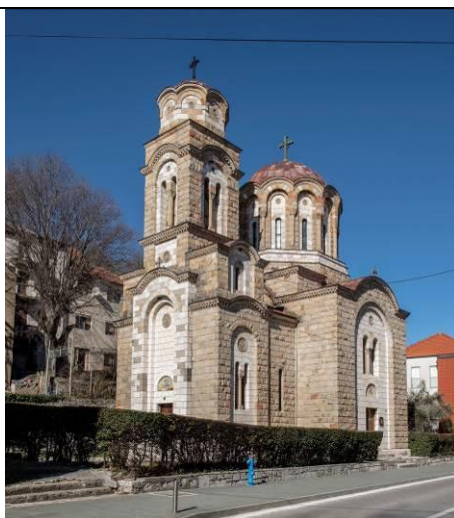
81	ADRESA	Kralja Zvonimira 38
	KATASTARSKA Č.	5895/1, 5895/2
	NAZIV GRAĐEVINE	Pravoslavna crkva Pokrova Presvete Bogorodice

VRIJEME GRADNJE	1971.
POLOŽAJ U PROSTORU / PARCELA	Položena je na zapadnoj strani ulice gdje se prekida ulični niz te je smještena na otvorenom, hortikulturno uređenom prostoru.
KRATKI HISTORIJAT	Na ovom mjestu nalazila se stara pravoslavna crkva iz 1866. godine koja je porušena u Drugom svjetskom ratu. Današnja je sagrađena 1971. prema projektu arhitekta Dragomira Tadića.
NAMJENA	Sakralna
PROSTORNA ORGANIZACIJA	Tlocrt u obliku grčkog križa.
KONSTRUKCIJA / GRADBENI MATERIJAL	Kamen, beton
PROČELJA / OBLIKOVANJE	Sagrađena u pseudostilskim oblicima srpskih pravoslavnih crkava.
GRAĐEVNO STANJE	Dobro
VALORIZACIJA	Ambijentalna vrijednost
SMJERNICE I UVJETI	Održavanje postojećeg stanja

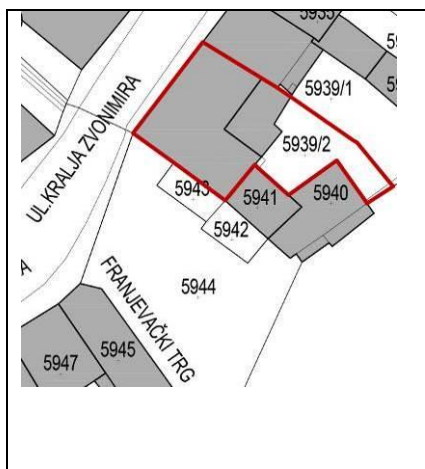
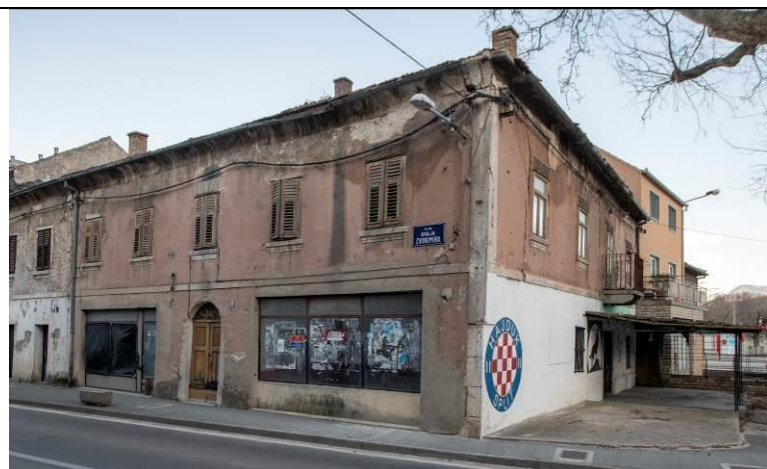
82	ADRESA	Kralja Zvonimira 39 / Franjevački trg 1
	KATASTARSKA Č.	5939/2
	NAZIV GRAĐEVINE	-

VRIJEME GRADNJE	Druga polovina 19. st.
POLOŽAJ U PROSTORU / PARCELA	Uglovnica L-tlocrta koja formira ugao Zvonimirove ulice i Franjevačkog trga.
KRATKI HISTORIJAT	Nije poznat. Sagrađena je u drugoj polovini 19. st. Obnovljena početkom 20. st. kada je dobila historicistički žbukani ukras.
NAMJENA	Stambena
PROSTORNA ORGANIZACIJA / KATNOST	Nekoliko prostorija u prizemlju i katu / P+1
KONSTRUKCIJA / GRADBENI MATERIJAL	Kamen
PROČELJA / OBLIKOVANJE	Na glavnom pročelju u prizemlju lučno zaključen ulaz s povijesnom stolarijom i dekorativnom rešetkom nadsvjetla, bočno veliki otvori lokala. Na katu, niz od pet prozora sa žbukanim ukrasima. Jednostavna artikulacija s rubnim i razdjelnim vijencima i trakama, slično kao susjedna manja kuća na kbr. 37. Na pročelju prema Franjevačkom trgu, četiri su prozorske osi, u jednoj balkon s dekorativnom željeznom ogradom. Uz pročelje priljubljena recentna nadstrešnica. Svi otvori prizemlja naknadno su preinačeni.

GRAĐEVNO STANJE	Izuzetno loše
VALORIZACIJA	Ambijentalna vrijednost
SMJERNICE I UVJETI	Obnova i sanacija

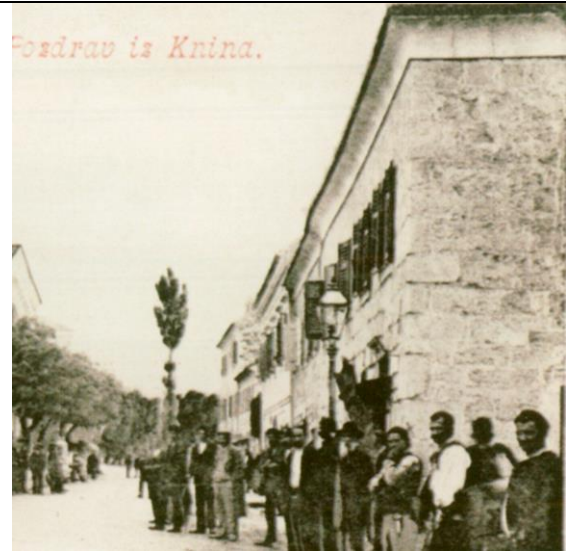
<p>SLIKOVNI PRILOZI:</p> <p>Kuća na razglednici s kraja 19. st. Vidljiva kamena građa na pročelju.</p>

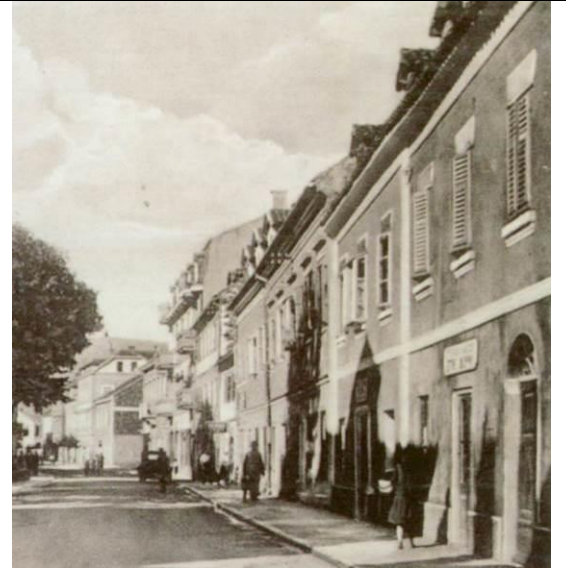
<p>Detalj kuće (desno) nakon obnove početkom 20. st.</p>

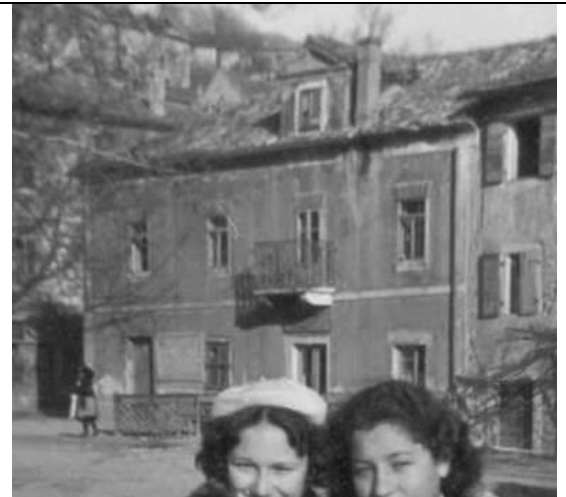
<p>Zapadno pročelje kuće zabilježeno na fotografiji iz treće četvrtine 20. st. na kojoj se vidi krovna kućica i dimnjak (Privatni album)</p>

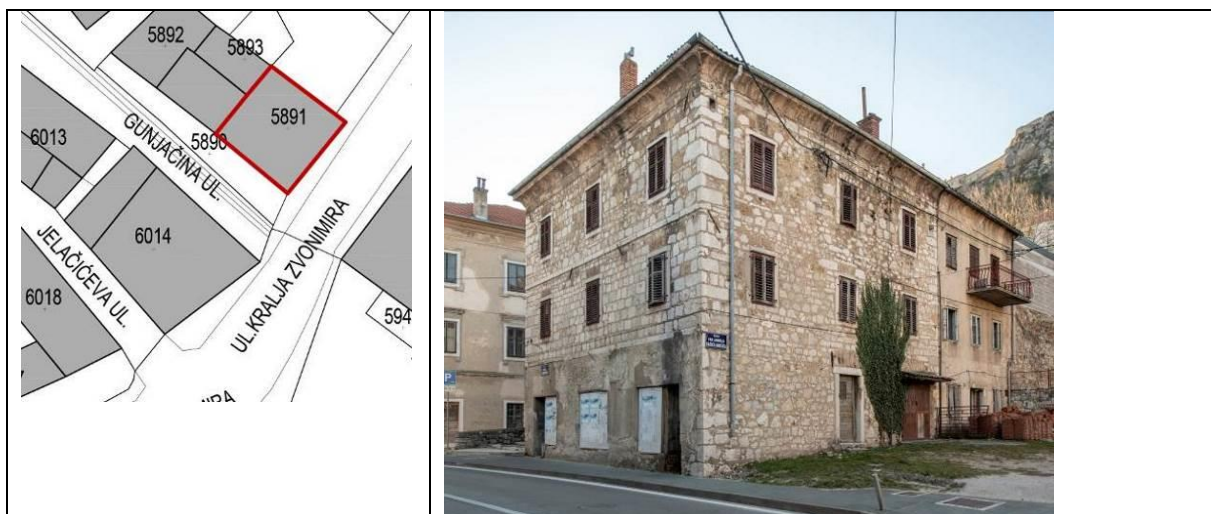
VRIJEME GRADNJE	19. st.
POLOŽAJ U PROSTORU / PARCELA	Dvokatnica položena položena glavnim istočnim pročeljem prema Zvonimirovoj ulici, južnim prema Gunjačinoj ulici, a sjevernim prema platou ispred pravoslavne crkve.
KRATKI HISTORIJAT	Na ovom se mjestu u katastru 1828. nalazilo dvorište kuće koja je bila smještena na mjestu današnje Kačićeve 56. Današnja kuća sagrađena je u drugoj polovini 19. st. a 1888. navodi se kao vlasništvo obitelji Sljepevica.
NAMJENA	Stambena
PROSTORNA ORGANIZACIJA / KATNOST	U prizemlju lokali na uličnoj strani, s južne bočne strane ulaza u stambeni dio s manjim hodnikom. U hodniku je stubište od kulir betona s historicističkom ogradom. Na katovima stanovi s više prostorija / P+2
KONSTRUKCIJA / GRADBENI MATERIJAL	Lomljeni i klesani kamen, lesanit na krovu.
PROČELJA / OBLIKOVANJE	Vidljiva kamena građa. Jednostavni nizovi prozora, na južnom pročelju iznad ulaza u prvoj osi dva balkona sa željeznim ogradama.

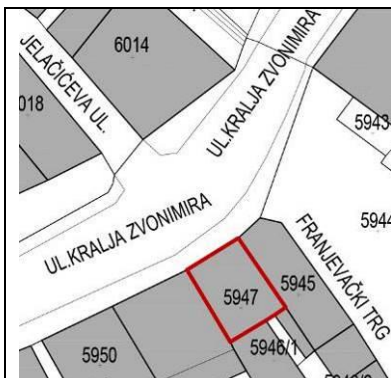
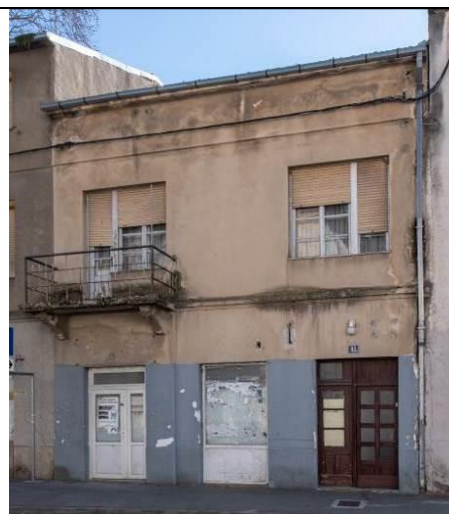
84	ADRESA	Kralja Zvonimira 41
	KATASTARSKA Č.	5947
	NAZIV GRAĐEVINE	-

VRIJEME GRADNJE	1920-ih.
POLOŽAJ U PROSTORU / PARCELA	Zgrada je položena u uličnom nizu južne strane ulice.
KRATKI HISTORIJAT	Sagrađena je 1920-ih godina kao jedinstvena građevina sa susjednom kućom na adresi Franjevački trg 1. Kasnije je došlo do podjele čestice.
NAMJENA	Stambena
PROSTORNA ORGANIZACIJA / KATNOST	U prizemlju lokal, na katu s nekoliko prostorija / P+1
KONSTRUKCIJA / GRADBENI MATERIJAL	Armirani beton, opeka, žbuka
PROČELJA / OBLIKOVANJE	U prizemlju ulaz u kuću i otvori lokala, na katu dva velika prozora, jedan francuski s balkonom
GRAĐEVNO STANJE	Loše
VALORIZACIJA	Ambijentalna vrijednost
SMJERNICE I UVJETI	Obnova i sanacija

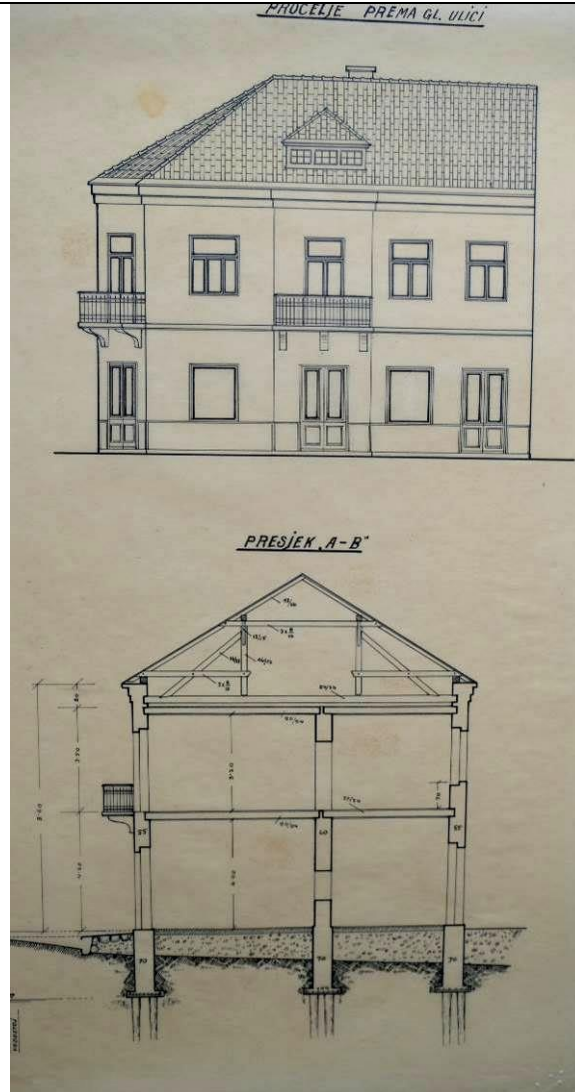
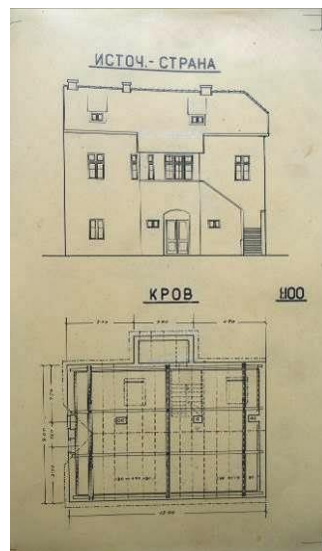
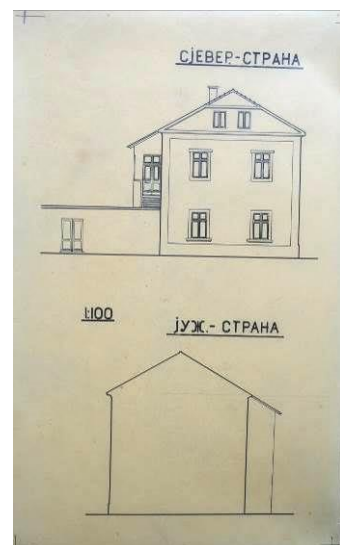
Nacrti kuće iz oko 1930. g. kada je činila jedinstvenu građevinu na susjednom kućom na Franjevačkom trgu 5 (izvor: HR-DAST, AMID)

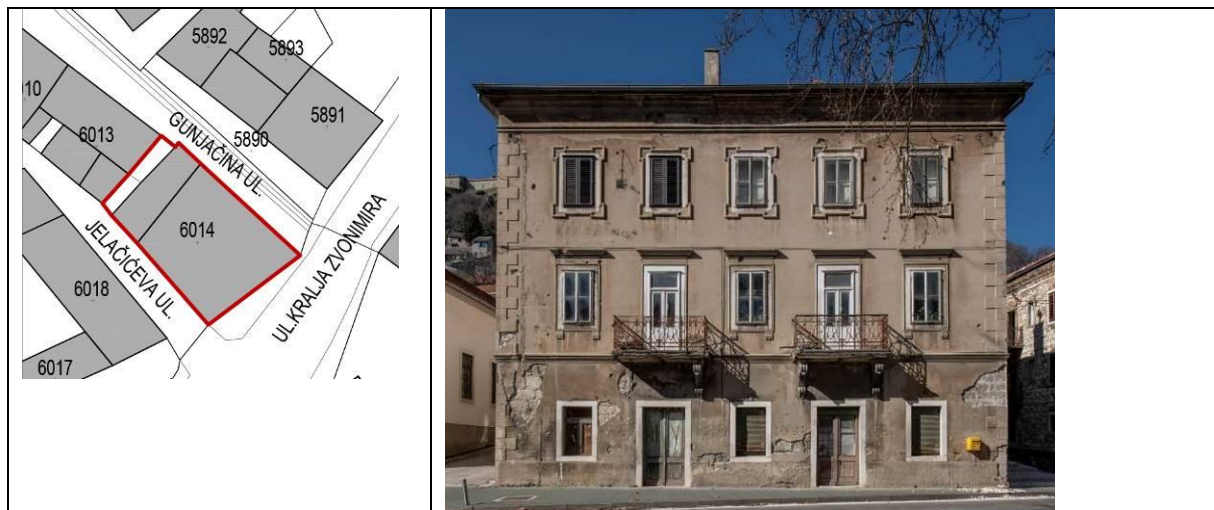
85	ADRESA	Kralja Zvonimira 42
	KATASTARSKA Č.	6014
	NAZIV GRAĐEVINE	Kuća Slavić-Bumber

VRIJEME GRADNJE	Kraj 19. ili poč. 20. st.
POLOŽAJ U PROSTORU / PARCELA	Dvokatnica u regulacijskoj liniji kuća sjeverne strane ulice, ujedno i dominantni objekt Franjevačkog trga.
KRATKI HISTORIJAT	Kuća na tom mjestu ucrtana je u katastar 1828. g., a nije sigurno potječu li iz tog vremena neke starije zidane strukture. U to vrijeme kuća je pripadala obitelji Ivanović, a u katastarskom zapisniku iz 1888. navodi se kao vlasništvo obitelji Skelin. Današnju kuću podignula je obitelj Slavić na samom kraju 19. ili početkom 20. stoljeća. Sačuvan je arhitektonski projekt za izgradnju, nažalost nedatiran. Kasnije je pripala obitelji Bumber. Adaptirana u 20. st. (HR-DAST, Arhiv mapa za Istru i Dalmaciju, nacrti zgrada)
NAMJENA	Nema
PROSTORNA ORGANIZACIJA / KATNOST	U prizemlju lokali, na katu skupine prostorija izvorno namijenjenih za stanovanje / P + 2
KONSTRUKCIJA / GRADBENI MATERIJAL	Kamen
PROČELJA / OBLIKOVANJE	Historicističko pročelje s kamenim prozorima i vratima. Na glavnom pročelju pet prozorskih osi, u prizemlju dvoja vrata i tri prozora, na katovima prozori s istaknutim okvirima, na prvom katu i profiliranim nadstrešnicama. U drugoj i četvrtoj osi su balkoni sa secesijskim željeznim ogradama

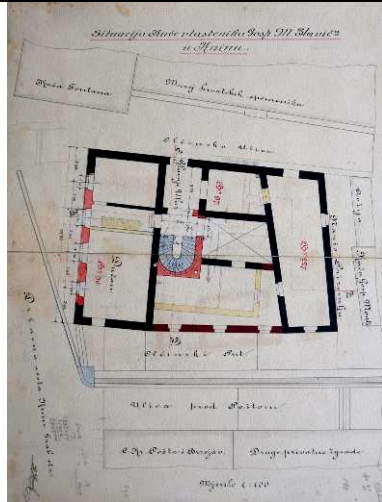
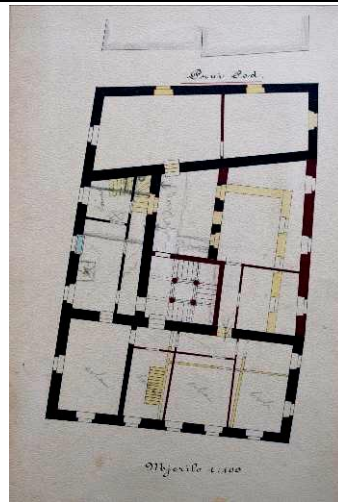
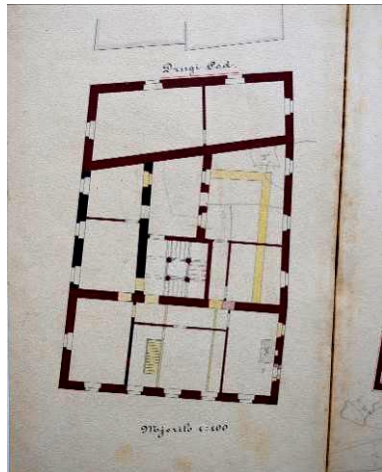
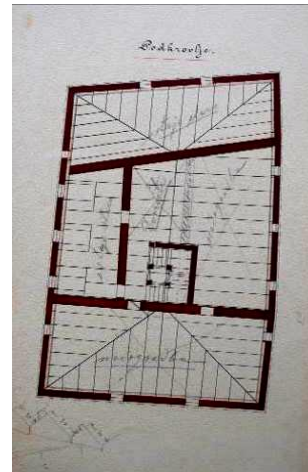
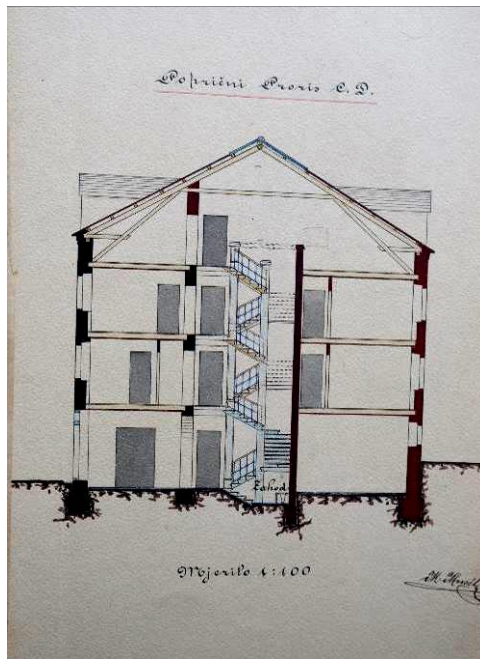
Nedatirani projekt za izgradnju kuće (izvor. HR-DAST, AMID)

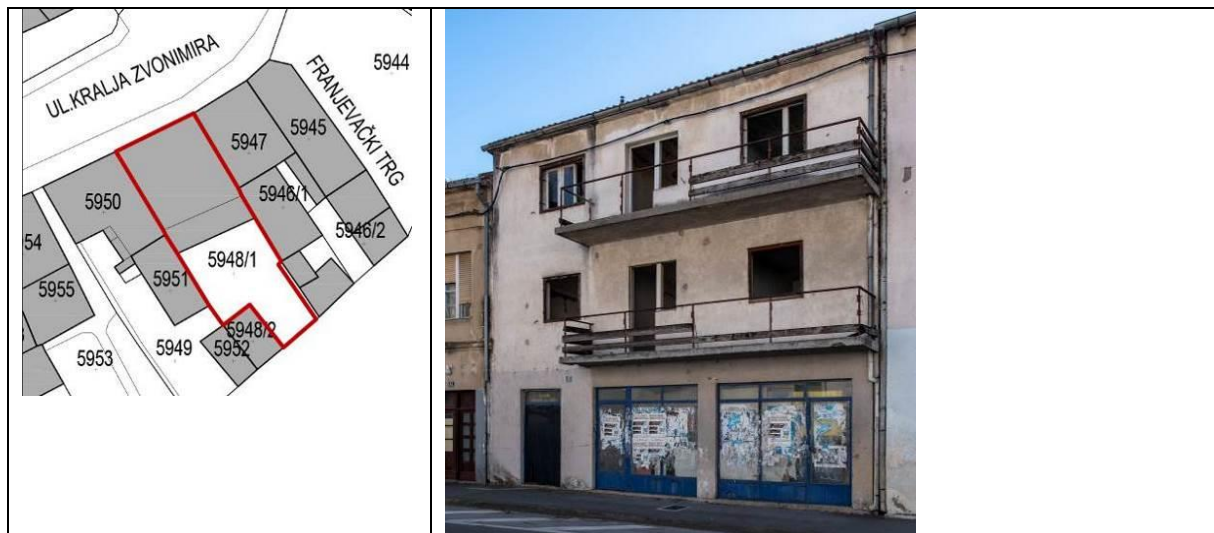
VRIJEME GRADNJE	20. st.
POLOŽAJ U PROSTORU / PARCELA	Kuća je položena u regulacijskoj liniji niza s južne strane ulice.
KRATKI HISTORIJAT	Nije poznat. Na ovom mjestu zabilježena je kuća još 1828. godine, a na fotografiji s početka 20. st. vide se dvije manje. One su vjerojatno stradale u Drugom svjetskom ratu, a kasnije je na njihovu mjestu započeta gradnja današnje kuće koja nikad nije dovršena.
NAMJENA	Nema
PROSTORNA ORGANIZACIJA / KATNOST	U prizemlju lokali, na katovima stanovi / P + 2
KONSTRUKCIJA / GRADBENI MATERIJAL	Armirani beton, opeka, žbuka
PROČELJA / OBLIKOVANJE	U prizemlju ulaz i izlozi lokala, na gornjim etažama izduženi balkoni.
GRAĐEVNO STANJE	Loše.
VALORIZACIJA	Nema vrijednost
SMJERNICE I UVJETI	Preoblikovanje / uklanjanje - nova građevina

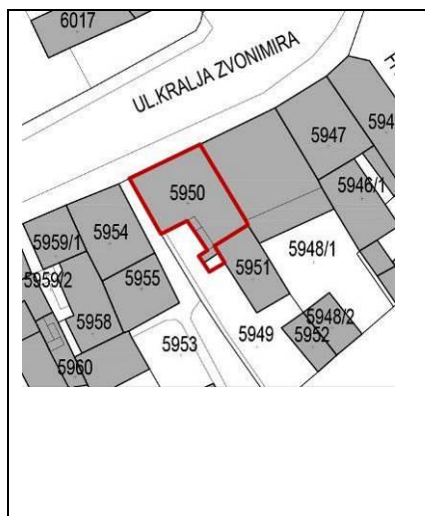
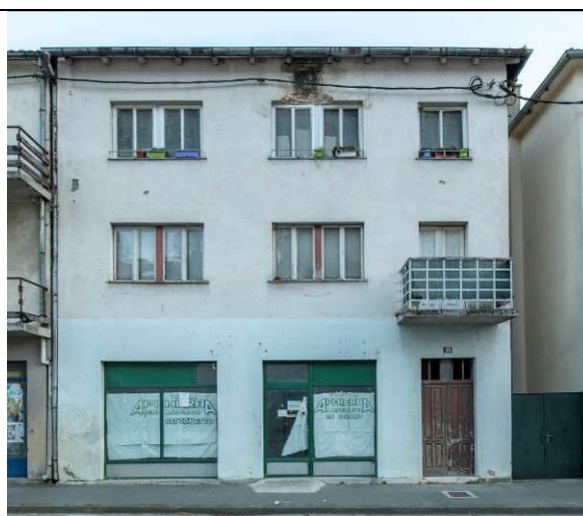
88	ADRESA	Kralja Zvonimira 45
	KATASTARSKA Č.	5949, 5950, 5951, 5952
	NAZIV GRAĐEVINE	-

VRIJEME GRADNJE	20. st.
POLOŽAJ U PROSTORU / PARCELA	Dvokatnica položena u regulacijskoj liniji kuća s južne strane ulice.
KRATKI HISTORIJAT	Nije poznat. Na ovom mjestu je u katastru iz 1828. ucrtana prazna parcela. Neka kuća sagrađena je tijekom 19. st. Ona je porušena sredinom 20. st. i sagrađena je današnja.
NAMJENA	Stambena
PROSTORNA ORGANIZACIJA / KATNOST	U prizemlju lokali i hodnik, na katovima stanovi / P + 2
KONSTRUKCIJA / GRADBENI MATERIJAL	Kamen, opeka, armirani beton, žbuka
PROČELJA / OBLIKOVANJE	U prizemlju veliki ostakljeni ulazi u lokale te vrata za ulaz u stambeni dio. Na svakom katu veći prozori, na prvom u krajnjoj desnoj osi armirano-betonski balkon. Istaknute drvene grede strehe.
GRAĐEVNO STANJE	Loše
VALORIZACIJA	Skromna arhitektonska vrijednost
SMJERNICE I UVJETI	Obnova i sanacija

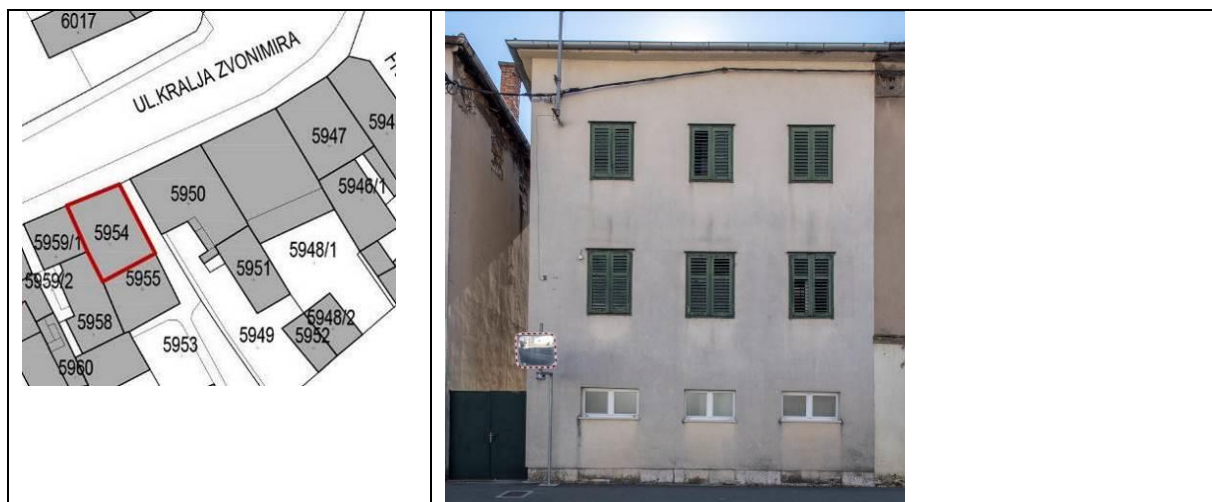
VRIJEME GRADNJE	18.-20. st.
POLOŽAJ U PROSTORU / PARCELA	Dvokatnica u regulacijskoj liniji niza kuća s južne strane ulice.
KRATKI HISTORIJAT	Kuća na ovom mjestu zabilježena je u katastru iz 1828., a zapisnik iz 1846. navodi da je ruševna („ <i>ruine di casa con corte</i> “). Na njenu je mjestu nakon toga izgrađena nova, vjerojatno ukroporiravši starije zidne strukture. Izvorno oblikovanje s profilacijama, okvirima prozora, balkonom i dvije krovne kućice, vidljivo je na povijesnim fotografijama. U 20./21. st. je obnovljena bez poštivanja povijesnih vrijednosti.
NAMJENA	Stambena
PROSTORNA ORGANIZACIJA / KATNOST	Nekoliko prostorija u prizemlju i na katovima/ P+2
KONSTRUKCIJA / GRADBENI MATERIJAL	Kamen, armirani beton
PROČELJA / OBLIKOVANJE	Na glavnom pročelju tri prozora na svakoj etaži, u prizemlju su nekadašnji veći otvori skraćeni u manje. Sa Stražne strane betonska terasa.
GRAĐEVNO STANJE	Srednje

VALORIZACIJA	Degradirana vrijednost
SMJERNICE I UVJETI	Restitucija izvornih elemenata

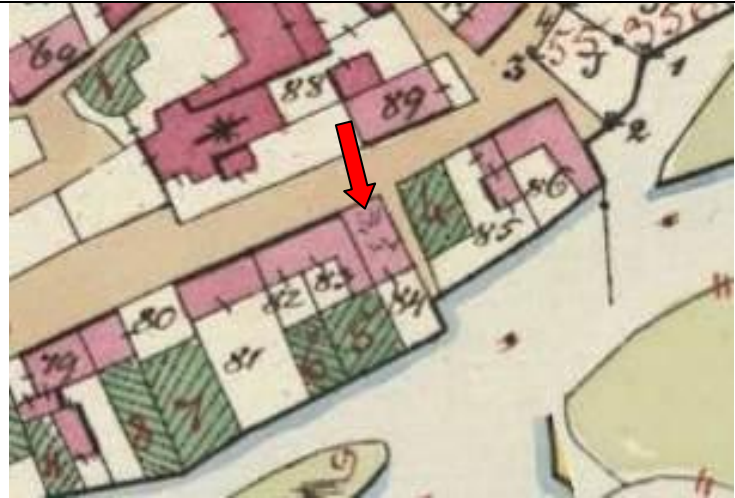
Prikaz kuće na katastru iz 1828. g. gdje je šrafura naznačeno da je ruševna

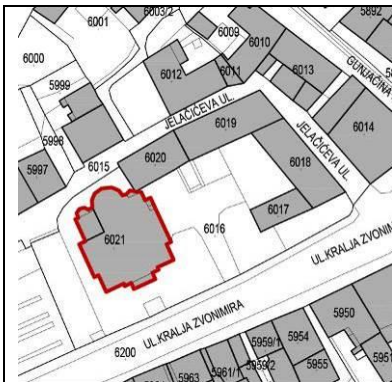
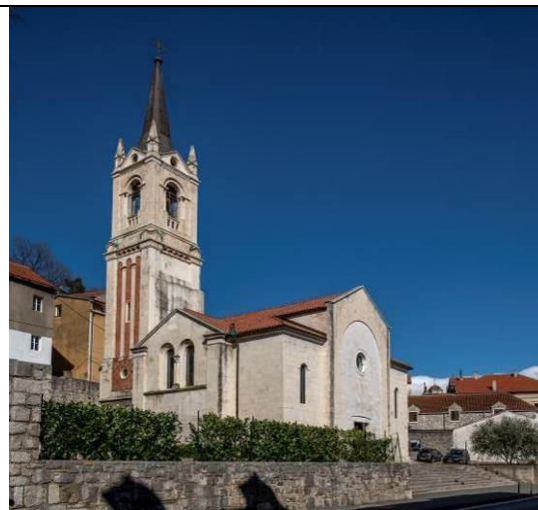
90	ADRESA	Kralja Zvonimira 48
	KATASTARSKA Č.	6021, 6016
	NAZIV GRAĐEVINE	Crkva sv. Ante

VRIJEME GRADNJE	
POLOŽAJ U PROSTORU / PARCELA	Crkva je samostojeći objekt na povišenom platou uz sjevernu stranu Zvonimirove ulice, a prilazi joj se širokim stubama.
KRATKI HISTORIJAT	Vjeruje se da se još u kasnom srednjem vijeku na tom mjestu nalazila kninska župna crkva, koja je tijekom osmanskog razdoblja pregrađena u džamiju. Na njenu mjestu sagrađena je početkom 18. stoljeća manja župna crkva sv. Ante, a oko nje i franjevački samostan. Crkva je bila nadograđena 1775., ali se već sredinom prve polovine 19. st. spominje kao ruševna. Crkva je vjerojatno tada obnovljena, a oko nje je izgrađen novi samostan s nekoliko krila koji je zabilježen na katastru iz 1828. godine. Crkva će biti porušena, a nova današnja sagrađena 1860.-63. g. Sljedeća je obnova uslijedila 1911. g., te su pročelja znatno purificirana. Oštećena je u Drugom svjetskom ratu te popravljena 1960. godine. Zapaljena je u Domovinskom ratu, a radovi obnove provedeni su 1995.-98. prema projektu Nenada Fabijanića i Božidara Uršića. (PIPLOVIĆ 2009, 85.)

NAMJENA	Sakralna
PROSTORNA ORGANIZACIJA	Dvoranska crkva s proširenjima na jugoistočnoj i jugozapadnoj strani strani te transeptom.
KONSTRUKCIJA / GRADBENI MATERIJAL	Kamen
PROČELJA / OBLIKOVANJE	Kamena pročelja s historicističkim dekorativnim elementima u duhu neoromanike. Zvonik s nekoliko etaža, većim lučnim otvorima lože za zvona te šiljastom

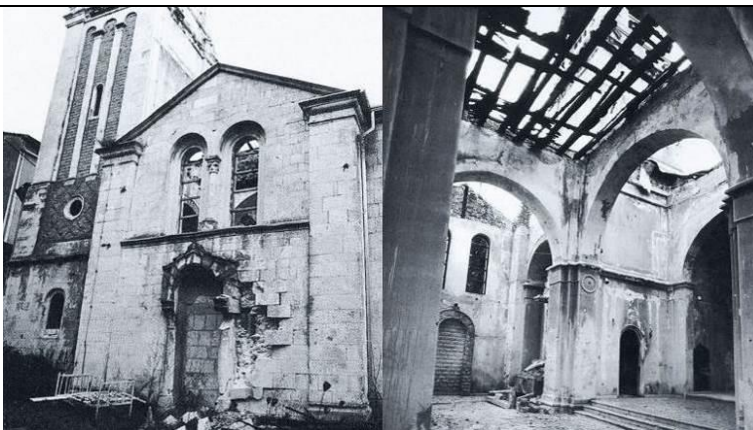
Crkva teško oštećena u
Domovinskom ratu 1990-ih
(izvor: <http://heritage.sense-agency.com/bhs/>)

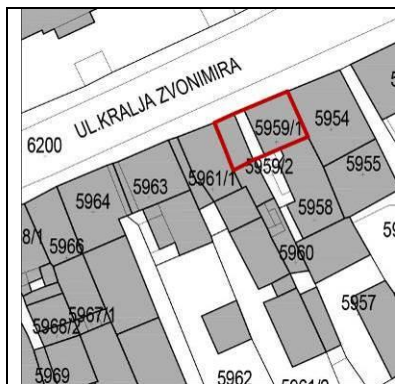
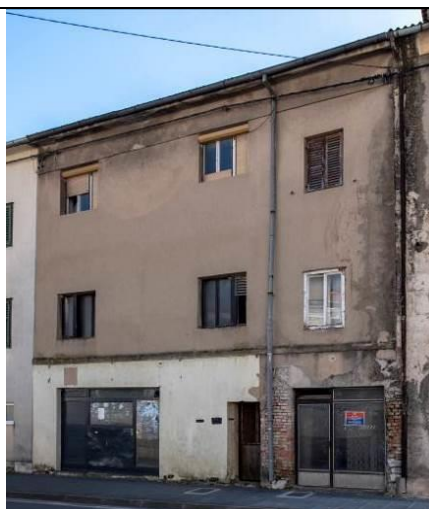
91	ADRESA	Kralja Zvonimira 49
	KATASTARSKA Č.	5959/1
	NAZIV GRAĐEVINE	-

VRIJEME GRADNJE	19.-20. st.
POLOŽAJ U PROSTORU / PARCELA	Dvokatnica u uličnom nizu s južne strane ulice.
KRATKI HISTORIJAT	Kuća je nekad činila jedinstvenu građevinu s kućom na kbr. 51, ali je ovaj dio građevine teško oštećen i porušen u Drugom svjetskom ratu te je obnovljen kao samostalna kuća bez poštivanja izvorne povijesne situacije. Prvotna kuća bila je dvokatnica sa sedam prozorskih osi, vidljivom kamenom građom zida i nizom krovnih kućica. Na povijesnim fotografijama naslućuje se da je građena u barem dvije faze (reška na mjestu spoja današnjih kuća kbr. 49 i 51).
NAMJENA	Stambena
PROSTORNA ORGANIZACIJA / KATNOST	Nekoliko prostorija u prizemlju i katu / P + 2
KONSTRUKCIJA / GRADBENI MATERIJAL	Armirani beton, opeka
PROČELJA / OBLIKOVANJE	U prizemlju ulaz i dva lokala te manja vrata u stambeni dio. Na katovima tri prozorske osi, lijeva i srednja s većim kvadratnim prozorima, desna s pravokutnim prozorima položenim niže od ostalih.

GRAĐEVNO STANJE	Loše
VALORIZACIJA	Degradirana vrijednost
SMJERNICE I UVJETI	Obnova i sanacija / Restitucija izvornih elemenata

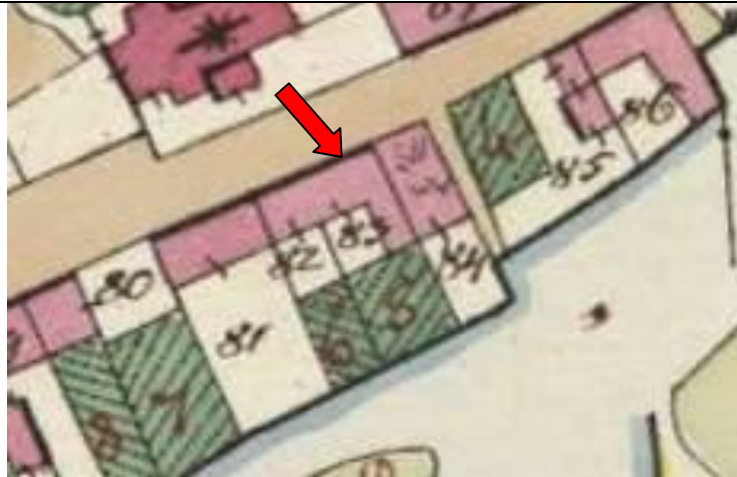
Prikaz na katastru 1828. g. gdje se vidi da današnja kuća obuhvaća samo istočni dio nekadašnje veće kuće (izvor: mapire.eu)

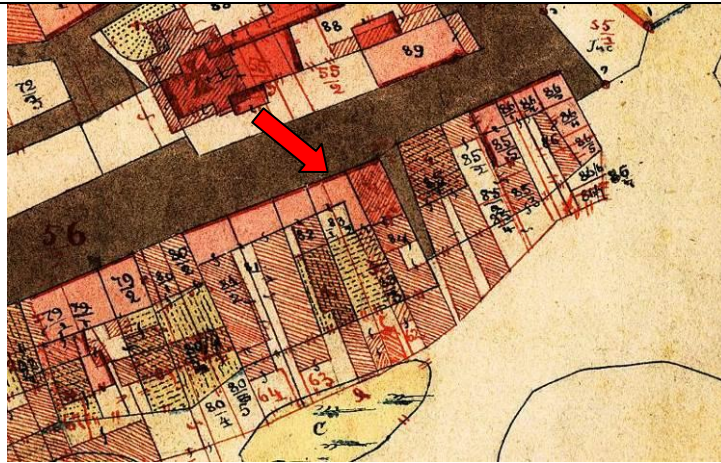
Prikaz kuće na katastru iz druge pol. 19. st. gdje se vidi da je vlasnički podijeljena na dva dijela (izvor: HR-DAST, AMID)

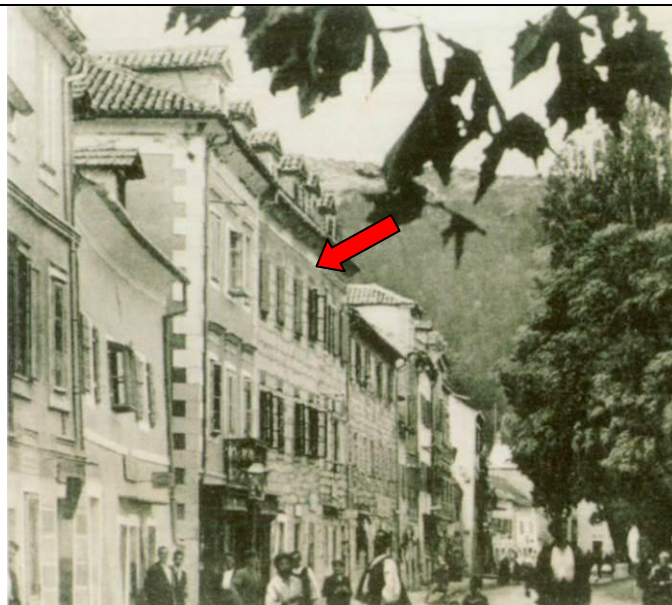
Cjelovita kuća na razglednici s kraja 19. ili poč 20. st. s vidljivom kamenom građom (izvor: HR-DAST, AMID)

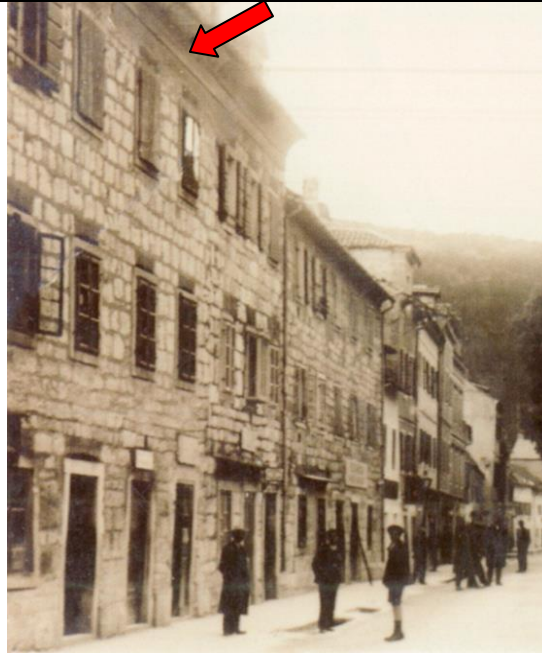
Cjelovita kuća na razglednici s kraja 19. ili poč 20. st. s vidljivom kamenom građom kako na istočnom, tako i na zapadnom dijelu, ali i reška koja ukazuje na sukcesivnu izgradnju (izvor: HR-DAST, AMID)

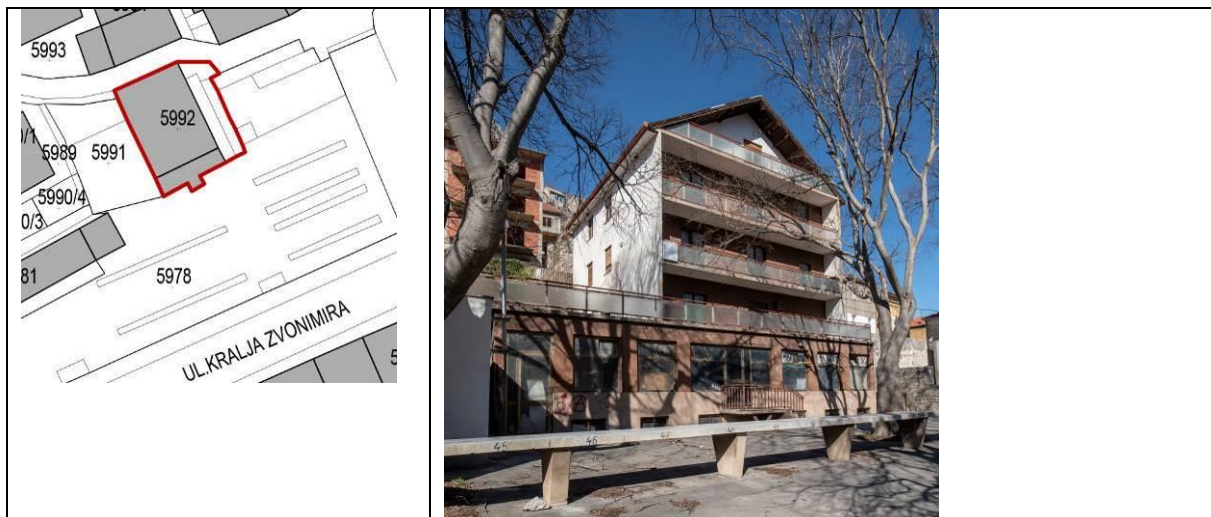
VRIJEME GRADNJE	20. st.
POLOŽAJ U PROSTORU / PARCELA	Dvokatnica dominantno položena poviše niskog prizemnog poslovnog objekta uz nekadašnju tržnicu. Obja građevine nalaze se na mjestu starijih koji su u nekom vremenu porušene. U prizemnici s većim ostakljenim plohamama, vidljivoj na staroj fotografiji, bila je kavana Perković.
KRATKI HISTORIJAT	Nije poznat.
NAMJENA	Stambena
PROSTORNA ORGANIZACIJA / KATNOST	Više prostorija u prizemlju i na katovima / P + 3 + Pk
KONSTRUKCIJA / GRADBENI MATERIJAL	Opeka, Armirani beton, žbuka
PROČELJA / OBLIKOVANJE	Okrenuta zabatom prema nekadašnjoj gradskoj tržnici, na svim etažama izduženi balkoni. Prizemnica uz tržnicu ima niz prostorija.
GRAĐEVNO STANJE	Loše
VALORIZACIJA	Nema vrijednost.
SMJERNICE I UVJETI	Preoblikovanje / uklanjanje i nova izgradnja

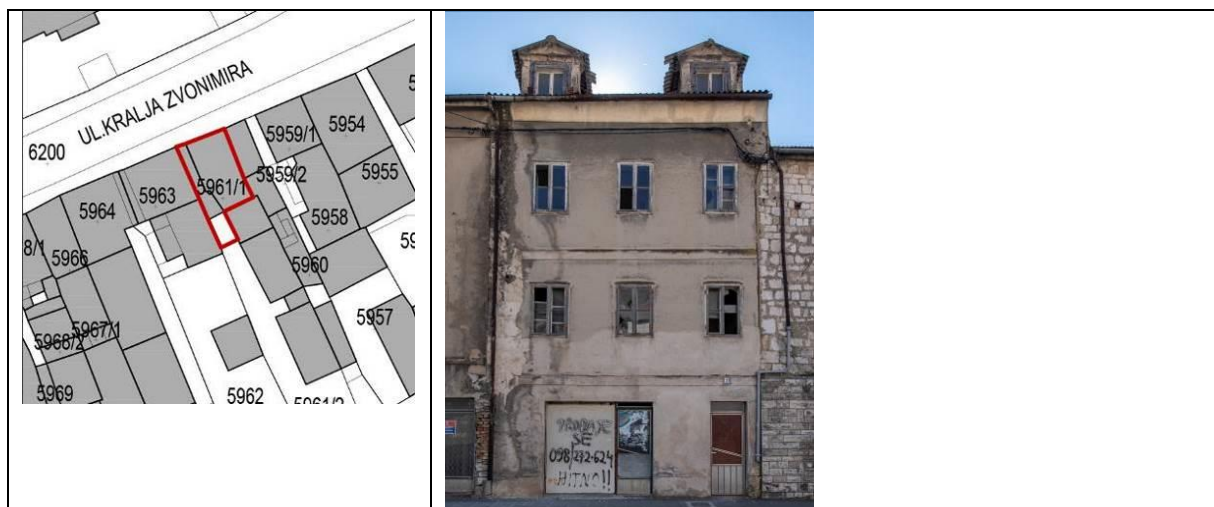
VRIJEME GRADNJE	18.-19. st.
POLOŽAJ U PROSTORU / PARCELA	Dvokatnica u regulacijskoj liniji kuća s južne strane ulice. Izdužena parcela, a u dvorištu nekoliko objekata u produžetku kuće
KRATKI HISTORIJAT	Kuća je nekad činila jedinstvenu građevinu s kućom na kbr. 549, ali je potonja porušena u Drugom svjetskom ratu te obnovljena kao samostalna kuća i parcela je podijeljena na dvije. Prvotna kuća bila je dvokatnica sa sedam prozorskih osi, vidljivom kamenom građom zida i nizom krovnih kućica. Na povijesnim fotografijama naslućuje se da je građena u barem dvije faze jer se vidi razlika u građi istočnog i zapadnog dijela kuće (reška na mjestu spoja današnjih kuća kbr. 49 i 51.
NAMJENA	Nema
PROSTORNA ORGANIZACIJA / KATNOST	Nekoliko prostorija u prizemlju i katu / P + 2 + Pk
KONSTRUKCIJA / GRADBENI MATERIJAL	Kamen
PROČELJA / OBLIKOVANJE	U prizemlju dva otvora, naknadno preoblikovana, na katovima tri prozorske osi. Razdjelne trake i završni vijenac u žbuci. Krovne kućice sa zabatima povijesnog su oblikovanja.

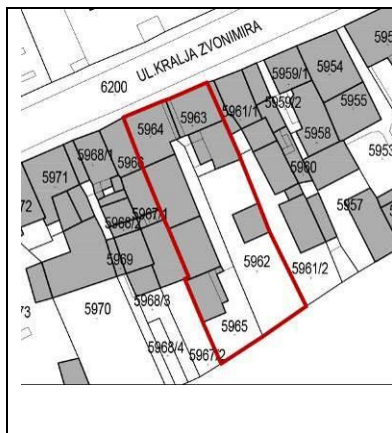
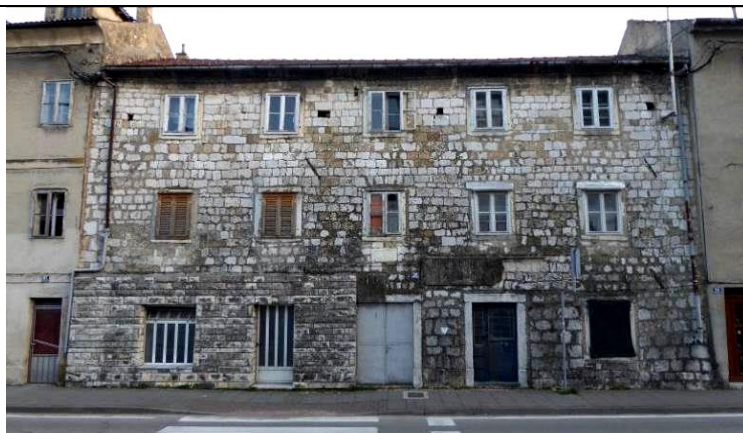
95	ADRESA	Kralja Zvonimira 53
	KATAstarska Č.	5963, 5964
	NAZIV GRAĐEVINE	Kuća Ljubičić

VRIJEME GRADNJE	Početak 19. st.
POLOŽAJ U PROSTORU / PARCELA	Dvokatnica položena u regulacijskoj liniji kuća s južne strane ulice.
KRATKI HISTORIJAT	Kuću je sagradio Josip Ljubičić, o čemu svjedoči kamena ploča s njegovim imenom iznad ulaza („edificavit Joseph Ljubicich“). Na ploči je nečitka godina izgradnje, ali je kuća zabilježena već na katastarskoj karti iz 1828. pa se vjerojatno može datirati na u prvu četvrtinu 19. stoljeća. U zapisniku katastarskih čestica 1846. kuća je u vlasništvu Marije Radulko, supruge Josipa Ljubičića te se precizira da je riječ o „ <i>casa d'abitazione con bottega e corte</i> “ te „ <i>casa di due locali</i> “, zajedno s dvije dvorišne prigradnje na susjednim česticama. Iz toga se čita da je zapadno dvorišno krilo podignuto po prilici između 1828. i 1846. godine. Kuća je u posjedu Ljubičićevih potomaka još 1888. g. Istočno kraće krilo je sagrađeno kasnije u 20. st. (HR-DAST, AMID, elaborati)

NAMJENA	Stambena
PROSTORNA ORGANIZACIJA / KATNOST	Niz prostorija u prizemlju i na katovima / P + 2
KONSTRUKCIJA / GRADBENI MATERIJAL	Kamen
PROČELJA / OBLIKOVANJE	Na glavnom pročelju u prizemlju većinom ulazi, na katovima pet prozorskih osi. Pravokutni prozori s kamenim okvirima. Vidljiva građa od lomljenog kamena. U prizemlju lijevo je betonsko ojačanje iz 20. st na kojemu je oplata od rustično obrađenih kamenih ploča.
GRAĐEVNO STANJE	Loše.

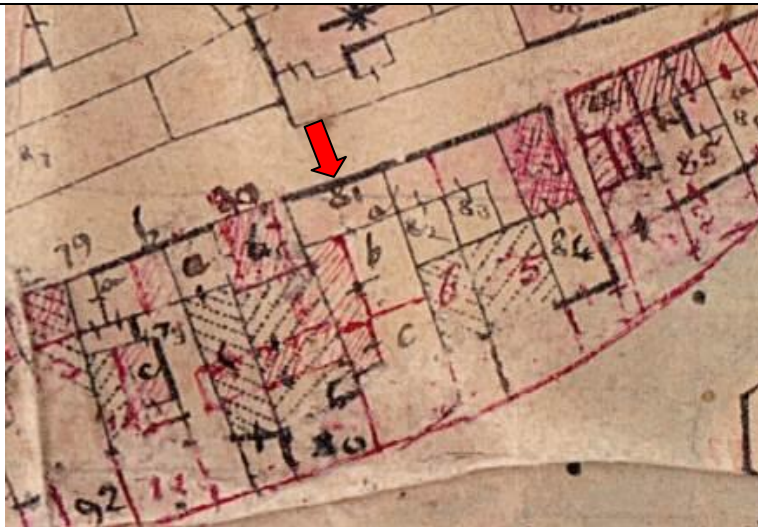
Kuća označena brojem 81 na katastru iz druge polovine 19. st., na kojoj se vidi naknadna nadogradnja južnog dvorišnog krila te podjela parcele na tri čestice: 81 a, b, c. (izvor: HR-DAST, AMID)

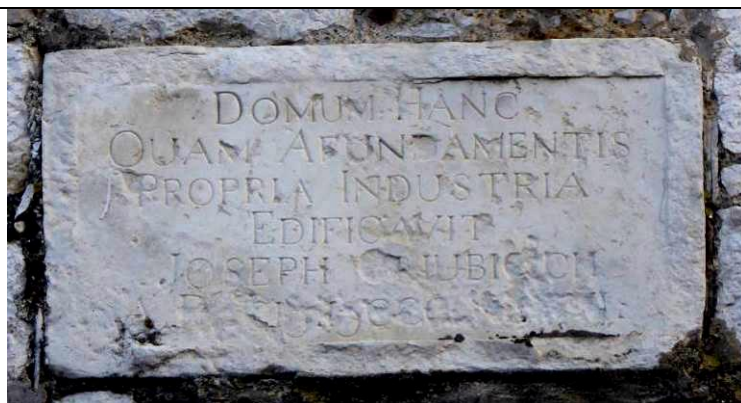
Ploča s natpisom o gradnji za Josipa Ljubičića na glavnom pročelju

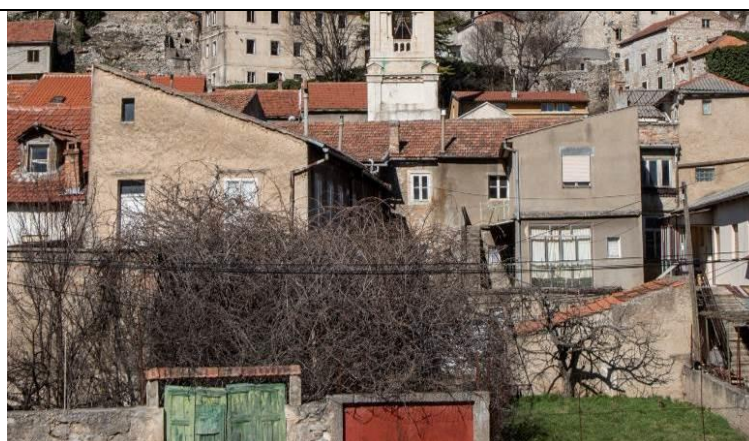
Začelje kuće i dvorišna krila, 2019.

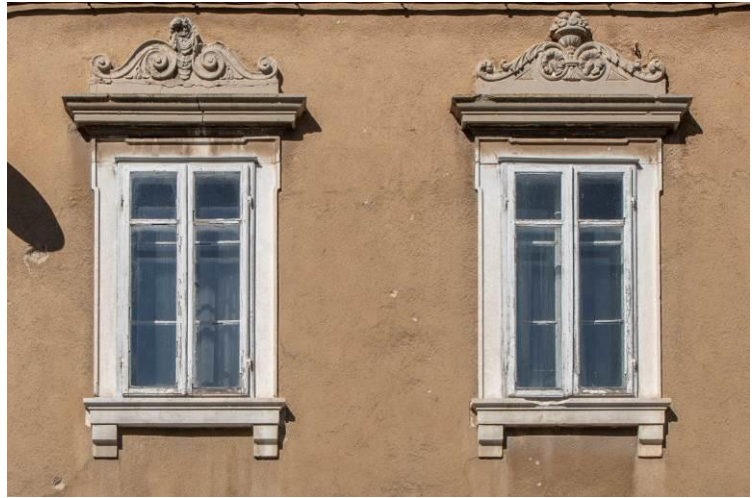
Ukrasni detalji prozora na prvom katu

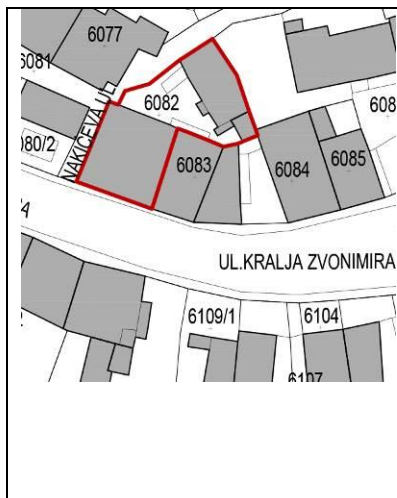
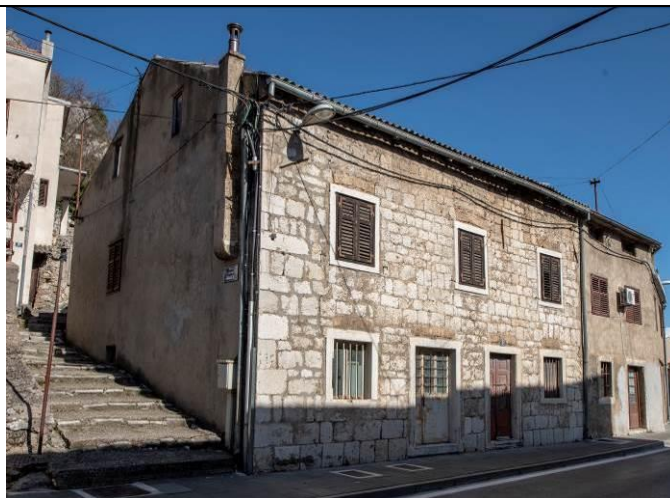
99	ADRESA	Kralja Zvonimira 58
	KATASTARSKA Č.	6082
	NAZIV GRAĐEVINE	Kuća Rašković

VRIJEME GRADNJE	19. st.
POLOŽAJ U PROSTORU / PARCELA	Katnica položena u regulacijskoj liniji kuća sa sjeverne strane ulice
KRATKI HISTORIJAT	Kuća na ovom mjestu postoji već početkom 19. stoljeća te je zabilježena na katastru iz 1828. g. U zapisniku iz 1846. navodi se pod br. 24 kao „ <i>casa d'abitazione d'un piano con bottega</i> “, te kao „ <i>casa di tre locali</i> “ u vlasništvu Catherine Rascovich. Godine 1888. u vlasništvu je Marka Raškovića. Tijekom 19. st. kuća je obnovljena te je poprimila današnji izgled. (HR-DAST, AMID, elaborati)
NAMJENA	Stambena
PROSTORNA ORGANIZACIJA / KATNOST	U prizemlju i katu nekoliko prostorija / P+1
KONSTRUKCIJA / GRADBENI MATERIJAL	Kamen
PROČELJA / OBLIKOVANJE	U prizemlju dvojna vrata i dva kvadratna prozora, na katu tri prozora, svi s kamenim okvirima. Vidljiva kamena građa zida, a iznad prozora i opečni nadvoji. Dvoslivan krov.
GRAĐEVNO STANJE	Loše
VALORIZACIJA	Ambijentalna vrijednost

SMJERNICE I UVJETI	Obnova i sanacija
