5.1. UVODNE NAPOMENE

Katalog građevina obuhvaća 241 kataloških jedinica, pri čemu jedna kataloška jedinica može obuhvaćati jednu građevinu ili jedan sklop građevina, na jednoj ili više katastarskih čestica kat. općine Knin. Glavni kriterij obuhvata pojedine kataloške jedinice bio je sagledavanje građevinske strukture objekta na parceli koja mu pripada. Uočeno je da je tijekom vremena došlo do spajanja nekoliko građevina u jednu ili pak vlasničkog razdvajanja jedne građevine, koje nije uvijek upisano u zemljišne knjige i katastar, pa je obuhvat kataloške jedinice u ovom katalogu prilagođen što jednostavnijem sagledavanju same građevine ili građevnog sklopa u prostornom i oblikovnom smislu, a ne u vlasničkim ili zemljišno-knjižnim odnosima.

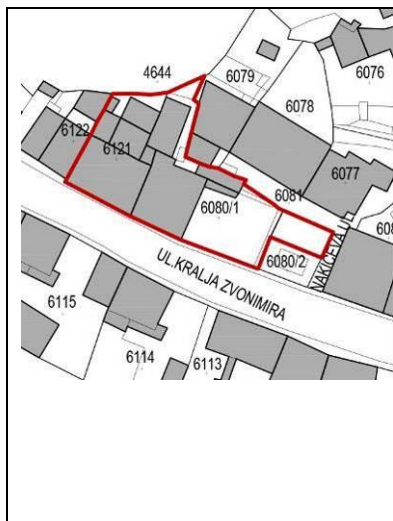
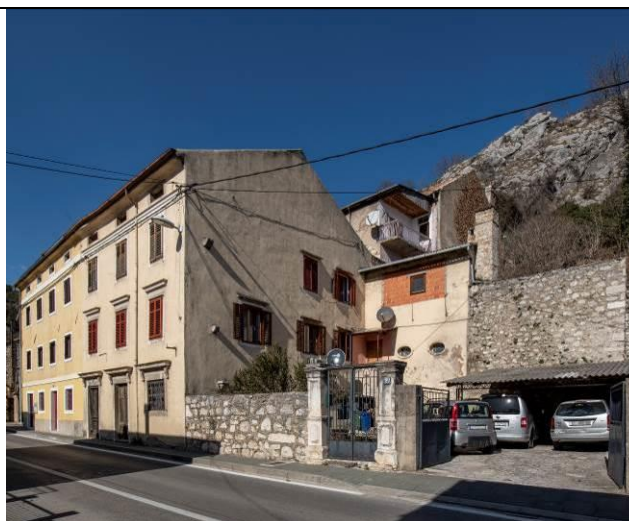
100	ADRESA	Kralja Zvonimira 60-62-64
	KATASTARSKA Č.	6080/1, 6121
	NAZIV GRAĐEVINE	Sklop kuća Vujatović

VRIJEME GRADNJE	Sredina 19. st
POLOŽAJ U PROSTORU / PARCELA	Dvije dvokatnice položene u regulacijskoj liniji kuća sa sjeverne strane ulice. S istočne strane sklopa je dvorište ograđeno zidom s portalom.
KRATKI HISTORIJAT	Na mjestu današnjih dviju kuća, nalazila jedna starija kuća zabilježena su na katastru iz 1828., koja je pripadala Nikoli Vujatoviću. Godine 1846. kao suvlasnik se javlja njegov sin Ilija Vujatović te se za kuću navodi da je u gradnji (<i>“casa in fabrica di due piani con due corte e stalla”</i>). Na kartama iz druge pol. 19. st. vidljiva je podjela čestice na 27/1 i 27/2, a prema zapisniku iz 1888., istočna kuća na današnjem kbr. 62 u vlasništvu je Andre Vujatovića, a zapadna na kbr. 64 u vlasništvu njegova brata Steve Vujatovića. Po svemu sudeći je završetak izgradnje uslijedio sredinom 19. stoljeća, kada je nastao današnji dvojni objekt, a nakon njega i zemljišna podjela sklopa između dvojice braće. To također objašnjava i sličnost u veličini i oblikovanju, s iznimkom činjenice da je zapadna kuća danas devastirana. Krajem 19. ili početkom 20. stoljeća, susjedna kuća na tadašnjem broju čestice 26 je porušena te je sklop kuća Vujatović dobio veće dvorište koje i danas postoji, a ono je ograđeno kamenim zidom s dekorativnim portalom. Tada je moglo doći i do izgradnje manjeg aneksa uz sjevernu stranu sklopa, iz kojega se danas ulazi u istočnu kuću Vujatović te zajedno s njom nosi kbr. 60-62. Zapadna kuća Vujatović recentno je obnovljena bez poštivanja njenih povijesnih vrijednosti. (HR-DAST, AMID, elaborati)

PROSTORNA ORGANIZACIJA / KATNOST	Više prostorija u prizemlju i na katovima / P+2+Pk
KONSTRUKCIJA / GRADBENI MATERIJAL	Kamen, žbuka
PROČELJA / OBLIKOVANJE	Zapadna i istočna kuća bile su izvorno vjerojatno sličnog oblikovanja, jer odgovara broj etaža, ritam otvora i nisko potkrovlje. Zapadna je kuća, međutim, recentno obnovljena, pri čemu je izgubila povijesna obilježja, pa ima samo jednostavne nizove prozora i dvoja vrata u prizemlju. Istočna kuća ima glavno pročelje s tri prozorske osi, u prizemlju dvoja vrata i prozor s bogato klesanim kamenim ukrasima u obliku nadstrešnica na konzolama. Na prvom su katu također prozori s nastrešnicama. Potkrovnna etaža na obje građevine je razdijeljena jakim profiliranim vijencem. Dvorišni kameni zid s istočne strane ima dekorativni portal s kraja 19. ili poč. 20. st.
GRAĐEVNO STANJE	Dobro
VALORIZACIJA	Ambijentalna vrijednost
SMJERNICE I UVJETI	Održavanje postojećeg stanja / Restitucija pročelja cijelog sklopa prema konzervatorskim istraživanjima i povijesnoj valorizaciji.

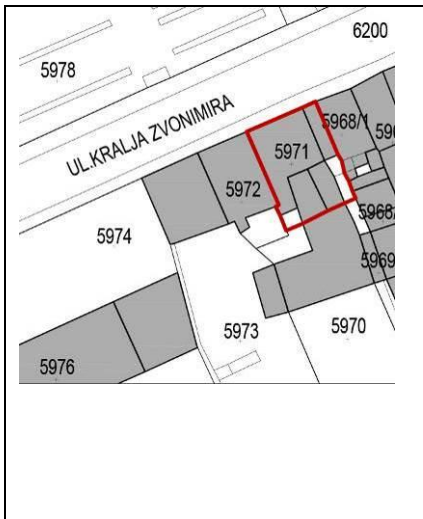
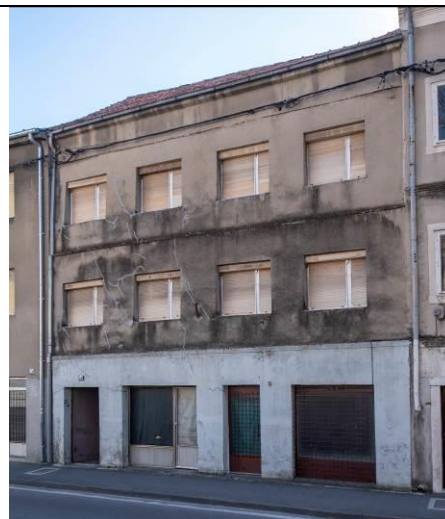
101	ADRESA	Kralja Zvonimira 61
	KATASTARSKA Č.	5971/1
	NAZIV GRAĐEVINE	-

VRIJEME GRADNJE	1930-ih
POLOŽAJ U PROSTORU / PARCELA	Dvokatnica u regulacijskoj liniji uličnog niza južne strane ulice.
KRATKI HISTORIJAT	Nije poznat. Na mjestu ranije kuće zabilježene na starim fotografijama, podignuta je u drugoj četvrtini 20. st. današnja zgrada u duhu moderne.
NAMJENA	Stambeno-poslovna
PROSTORNA ORGANIZACIJA / KATNOST	U prizemlju lokali, na katovima stanovi / P+2
KONSTRUKCIJA / GRADBENI MATERIJAL	Armirani beton, opeka, žbuka
PROČELJA / OBLIKOVANJE	Pročelje s horizontalnim podjelom linijama u žbuci. Široki pravokutni prozori u 4 osi na prvom i drugom katu, u prizemlju dva manja i dva veća ulaza u lokale.
GRAĐEVNO STANJE	Loše
VALORIZACIJA	Ambijentalna vrijednost
SMJERNICE I UVJETI	Obnova i sanacija

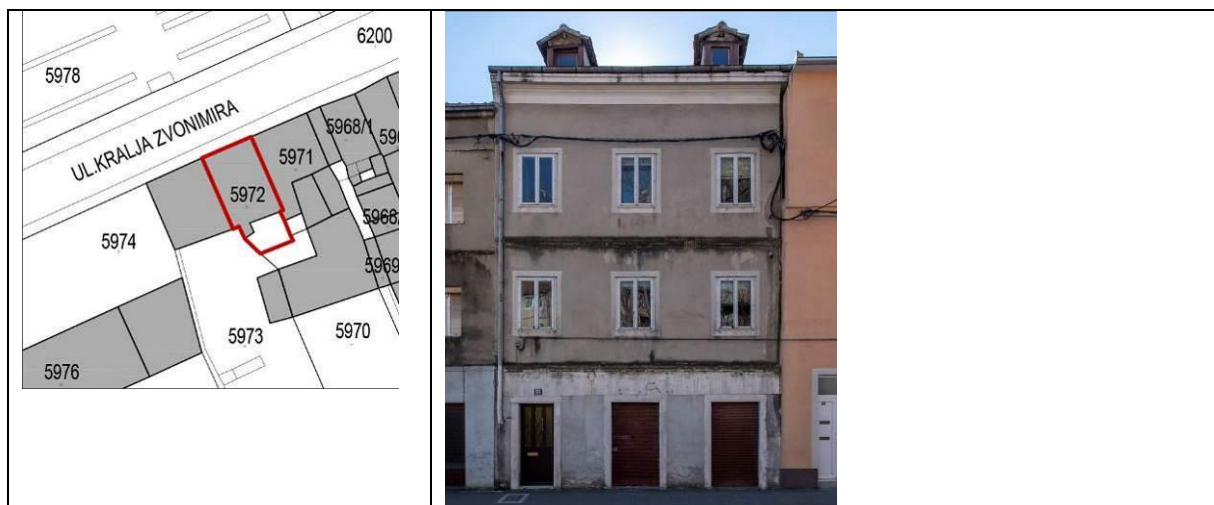
VRIJEME GRADNJE	Druga četvrtina 19. st.
POLOŽAJ U PROSTORU / PARCELA	Dvokatnica u regulacijskoj liniji kuća s južne strane ulice.
KRATKI HISTORIJAT	Kuća izostaje na katastru iz 1828., ali je ucrtana u reambulaciji iz 1846. g. što znači da je izgrađena u tom vremenu. U zapisnicima se čita da je pripadala obitelji Lein. Sagrađena je po prilici istovremeno sa susjednom kućom na kbr. 65 kada je ujedno rađena i preparcelacija zemljišta. Kuća je vidljiva na starim fotografijama kao uska visoka dvokatnica s tri osi i dva kata, raščlanjena razdjelnim trakama i profiliranim završnim vijencem te dvjema krovnim kućicama.
NAMJENA	Stambena
PROSTORNA ORGANIZACIJA / KATNOST	Nekoliko prostorija u prizemlju i katu / P+2+Pk
KONSTRUKCIJA / GRADBENI MATERIJAL	Kamen, žbuka
PROČELJA / OBLIKOVANJE	U prizemlju tri otvora, naknadno preoblikovana, na katovima tri prozorske osi. Razdjelne trake i završni vijenac u žbuci. Krovne kućice sa zabatima povijesnog su oblikovanja.

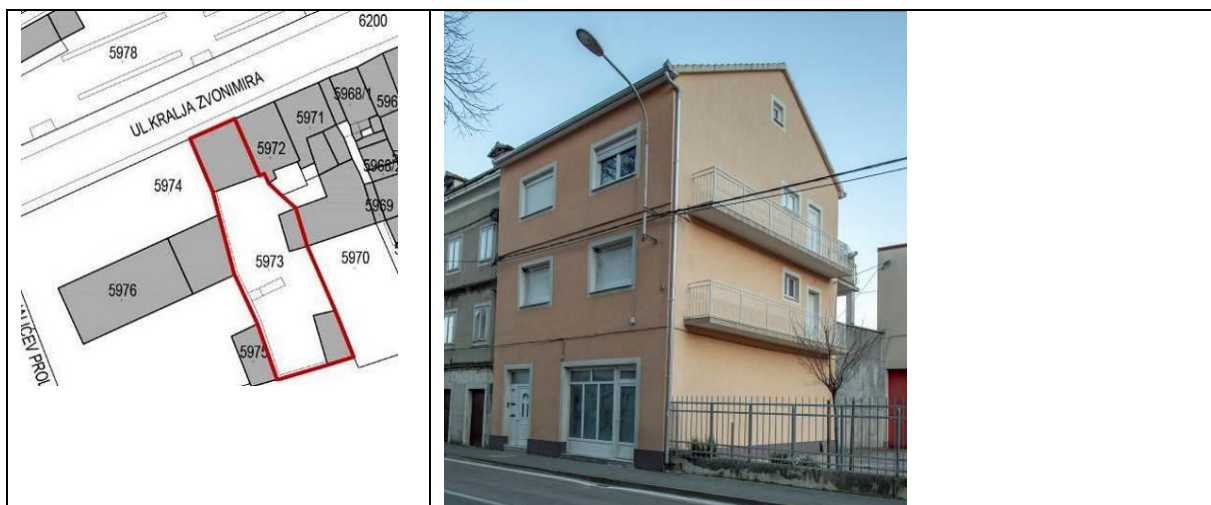
VRIJEME GRADNJE	Druga četvrtina 19. st.
POLOŽAJ U PROSTORU / PARCELA	Dvokatnica u regulacijskoj liniji kuća s južne strane ulice.
KRATKI HISTORIJAT	Kuća izostaje na katastru iz 1828., ali je ucrtana u reambulaciji iz 1846. g. što znači da je izgrađena u tom vremenu. Sagrađena je po prilici istovremeno sa susjednom kućom na kbr. 63 kada je ujedno rađena i preparcelacija zemljišta. Kuća je vidljiva na starim fotografijama kao uska visoka dvokatnica s tri osi i dva kata, raščlanjena razdjelnim trakama i profiliranim završnim vijencem te trima krovnim kućicama. Sačuvani su i nacrti zgrade iz 1920-ih. Recentno je izgrađena bez poštovanja izvornih povijesnih vrijednosti. (HR-DAST, AMID)
NAMJENA	Stambena
PROSTORNA ORGANIZACIJA / KATNOST	Nekoliko prostorija u prizemlju i katu / P+2
KONSTRUKCIJA / GRADBENI MATERIJAL	Kamen, armirani beton, opeka, žbuka
PROČELJA / OBLIKOVANJE	Naknadno preoblikovana. Na glavnom pročelju u prizemlju su dva otvora, od kojih je desno ulaz u lokal, a lijevo u kuću. Na katovima dvije prozorske osi. Na zapadnom pročelju visoki zabat te dva izdužena balkona.

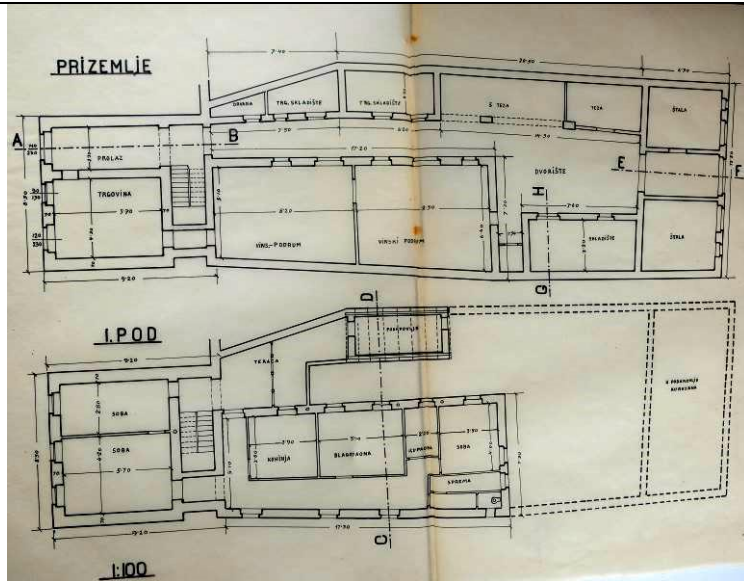
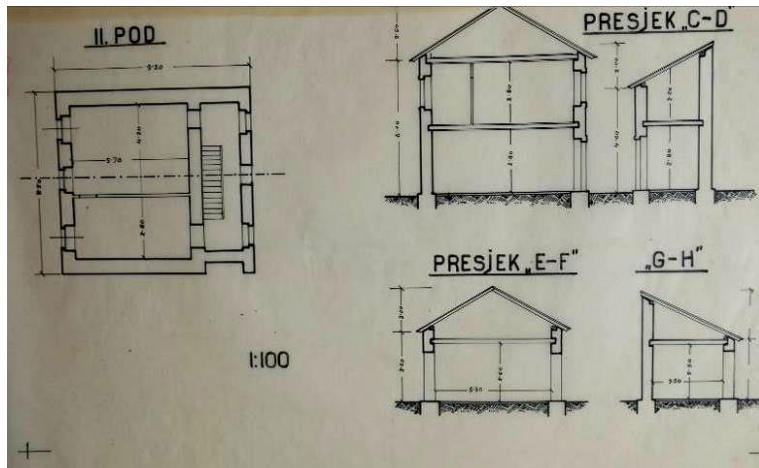
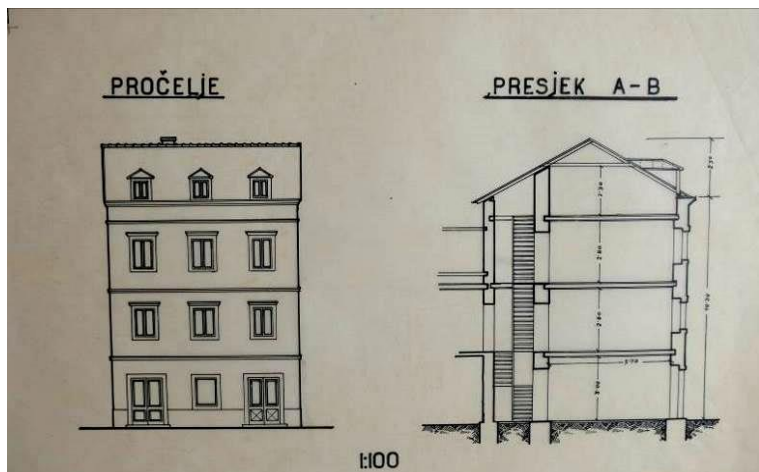
Nacrti zgrade iz 1920-ih (izvor: HR-DAST, AMID)

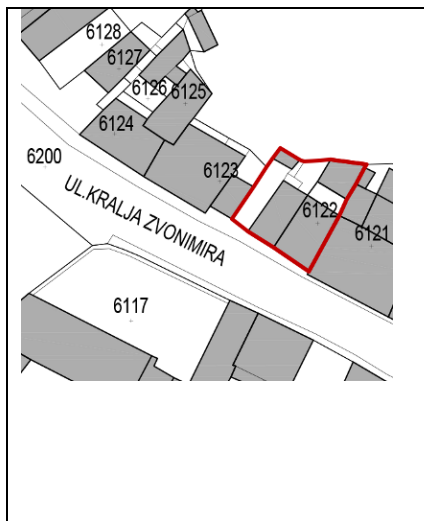
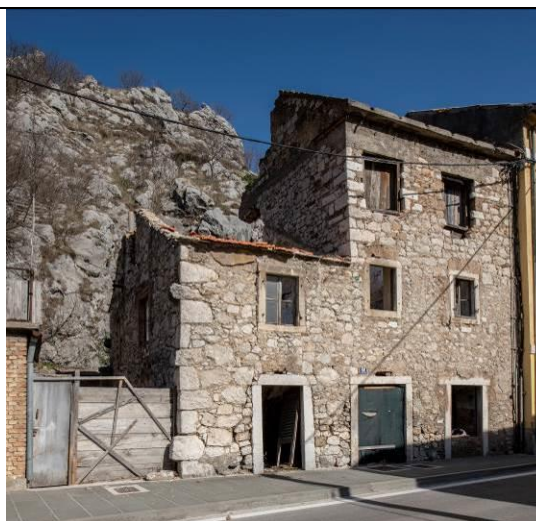
104	ADRESA	Kralja Zvonimira 66-68
	KATASTARSKA Č.	6122
	NAZIV GRAĐEVINE	Kuća Geglio-Bulat

VRIJEME GRADNJE	19. st.
POLOŽAJ U PROSTORU / PARCELA	Kuća se sastoji od zapadnog jednokatnog i istočnog dvokatnog volumena, oba u regulacijskoj liniji kuća duž sjevernog dijela ulice.
KRATKI HISTORIJAT	Kuća se čita kao jedinstveni objekt na katastru iz 1828. pa se zaključuje da je sagrađena prije tog vremena, a pripadala je obitelji Geglio. Sredinom 19. st. vlasnički je podijeljena na dva dijela, istočni je pripao Bulatu, a zapadni Novakoviću, koji se spominju kao vlasnici još 1888. g. (HR-DAST, AMID, elaborati).
NAMJENA	Ruševina
PROSTORNA ORGANIZACIJA / KATNOST	-
KONSTRUKCIJA / GRADBENI MATERIJAL	Kamen
PROČELJA / OBLIKOVANJE	Vidljiva kamena građa zidova, s okvirima prozora i vrata od klesanog kamena.
GRAĐEVNO STANJE	Ruševina
VALORIZACIJA	Ambijentalna vrijednost
SMJERNICE I UVJETI	Obnova i sanacija

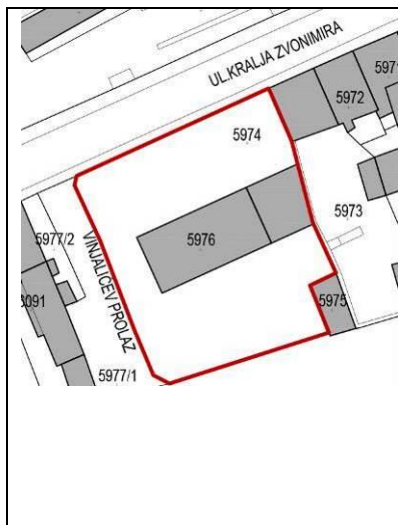
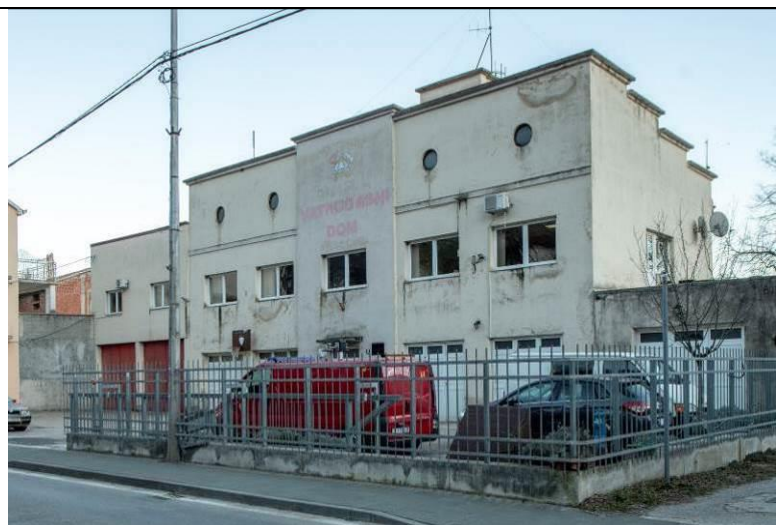
105	ADRESA	Kralja Zvonimira 67
	KATASTARSKA Č.	5976
	NAZIV GRAĐEVINE	Vatrogasni dom

VRIJEME GRADNJE	Sredina 20. st.
POLOŽAJ U PROSTORU / PARCELA	Zgrada je položena na sredini parcele, uvučena od regulacijske linije, duž koje se je ograda.
KRATKI HISTORIJAT	Nije poznat. Zgrada Vatrogasnog doma sagrađena je vjerojatno 1950-ih godina i to na mjestu najmanje triju starijih kuća
NAMJENA	Javna
PROSTORNA ORGANIZACIJA / KATNOST	U prizemlju garaža za vatrogasna vozila, na katu niz prostorija / P+1+Pk
KONSTRUKCIJA / GRADBENI MATERIJAL	Armirani beton, opeka, žbuka
PROČELJA / OBLIKOVANJE	Pravokutni volumen naknadno nadograđivan. U prizemlju ulazi u garaže, na prvom katu široki pravokutni prozori, a na trećem mali okulusi. Na bočnim stranama završni vijenac se stepenasto spušta prema jugu, a na južnoj strani krova je višekatni toranj. Niže recentne prigradnje uz istočnu i zapadnu stranu. Na južnom dijelu parcele je recentna veća građevina s dvostrešnim krovom, također u funkciji garaže.
GRAĐEVNO STANJE	Srednje

VALORIZACIJA	Skromna arhitektonska vrijednost
SMJERNICE I UVJETI	Potrebna obnova pročelja prema povijesnoj valorizaciji stanja iz doba izgradnje zgrade.

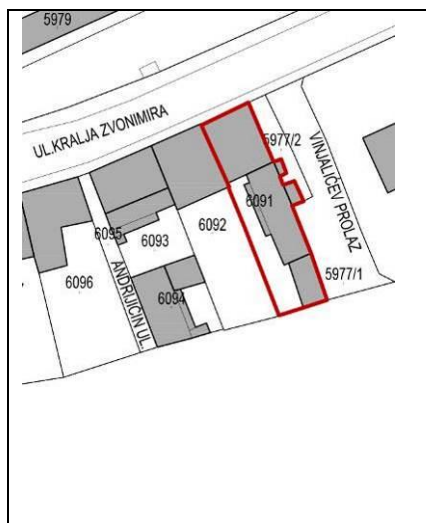
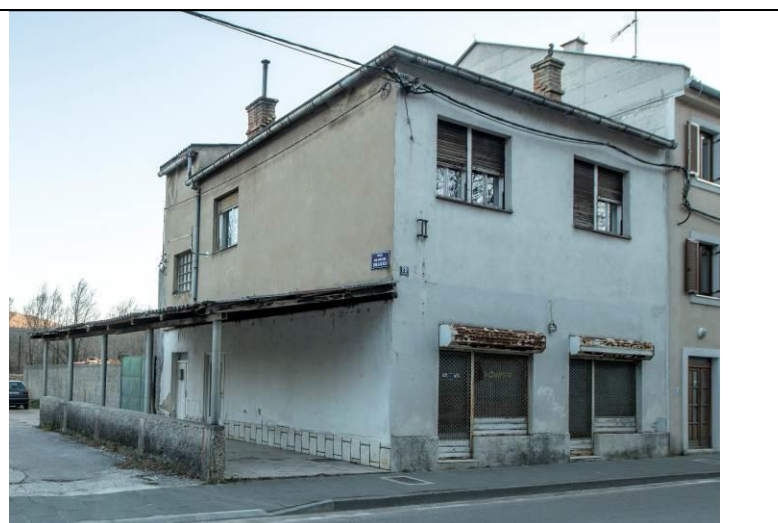
106	ADRESA	Kralja Zvonimira 69
	KATASTARSKA Č.	6091
	NAZIV GRAĐEVINE	-

VRIJEME GRADNJE	20. st.
POLOŽAJ U PROSTORU / PARCELA	Katnica položena u regulacijskoj liniji niza s južne strane ulice.
KRATKI HISTORIJAT	Nije poznat. Kuća na ovom mjestu zabilježena je u katastru iz 1828., a pripadala je obitelji Jurić. Današnja je sagrađena u drugoj pol. 20. st.
NAMJENA	Stambena
PROSTORNA ORGANIZACIJA/KATNOST	U prizemlju lokal, na katu stan/P+1
KONSTRUKCIJA / GRADBENI MATERIJAL	Opeka, armirani beton, žbuka
PROČELJA /OBLIKOVANJE	U prizemlju izlozi lokala, u katu stan.
GRAĐEVNO STANJE	Loše
VALORIZACIJA	Nema vrijednost
SMJERNICE I UVJETI	Preoblikovanje

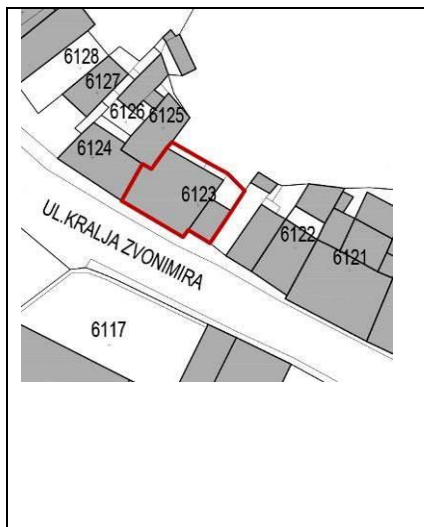
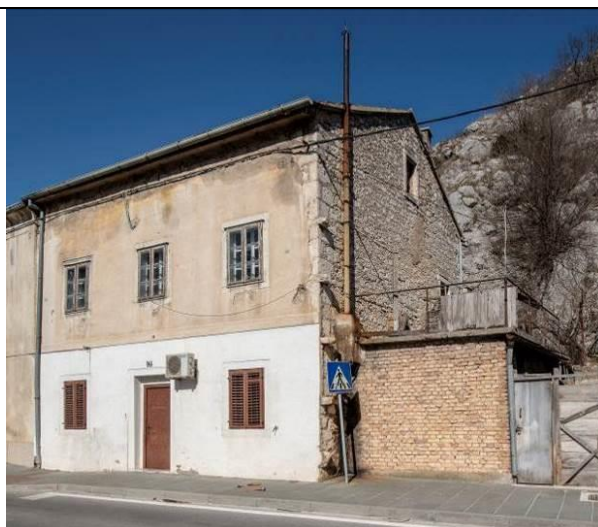
107	ADRESA	Kralja Zvonimira 70
	KATASTARSKA Č.	6123
	NAZIV GRAĐEVINE	-

VRIJEME GRADNJE	Druga pol. 19. st.
POLOŽAJ U PROSTORU / PARCELA	Katnica položena u uličnom nizu sjeverne strane ulice. Uz istočno pročelje prigradnja od opeke s terasom.
KRATKI HISTORIJAT	Nije poznat. U katastru iz 1828. g. na mjestu ove kuće nalazila se. prazna parcela. Današnja kuća sagrađena je u drugoj polovini 19. st.
NAMJENA	Stambena
PROSTORNA ORGANIZACIJA / KATNOST	Nekoliko prostorija u prizemlju i katu / P+1
KONSTRUKCIJA / GRADBENI MATERIJAL	Kamen, žbuka
PROČELJA /OBLIKOVANJE	Tri prozorske osi na glavnom pročelju, u prizemlju ulaz i dva prozora, na katu tri prozora s kamenim okvirima.
GRAĐEVNO STANJE	Srednje
VALORIZACIJA	Ambijentalna vrijednost
SMJERNICE I UVJETI	Obnova i sanacija

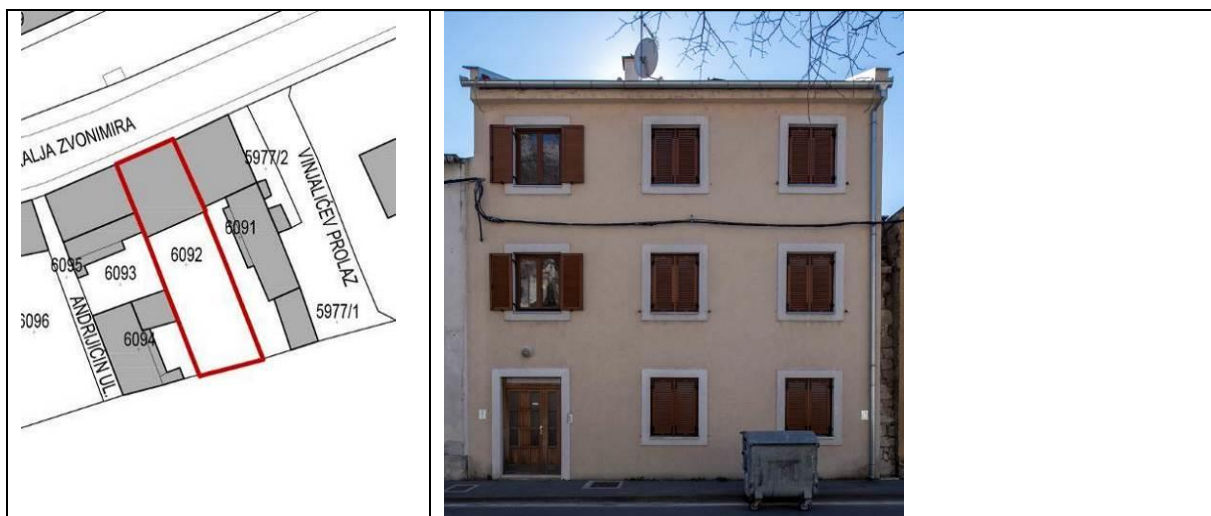
VRIJEME GRADNJE	20. st.
POLOŽAJ U PROSTORU / PARCELA	Dvokatnica položena u regulacijskoj liniji niza s južne strane ulice.
KRATKI HISTORIJAT	Nije poznat. Kuća na ovom mjestu zabilježena je u katastru iz 1828., a pripadala je obitelji Krvavica. Današnja je sagrađena u drugoj pol. 20. ili početkom 21. st.
NAMJENA	Stambena
PROSTORNA ORGANIZACIJA / KATNOST	U prizemlju i na katovima stambeni prostor/ P+2
KONSTRUKCIJA / GRADBENI MATERIJAL	Opeka, armirani beton, žbuka
PROČELJA / OBLIKOVANJE	Tri prozorske osi na glavnom pročelju, u prizemlju ulaz i dva prozora, na katovima prozori s pseudostilskim okvirima. Ožbukana sepom.
GRAĐEVNO STANJE	Dobro
VALORIZACIJA	Nema vrijednost
SMJERNICE I UVJETI	Preoblikovanje/ Nova gradnja

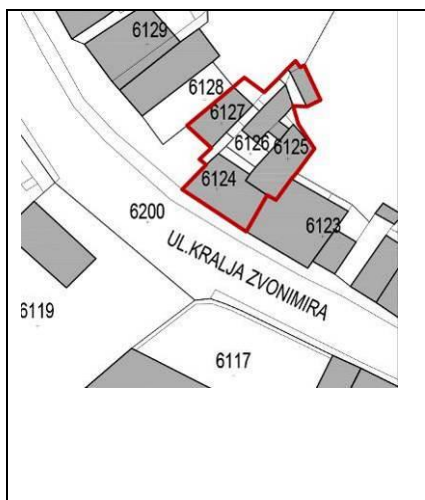
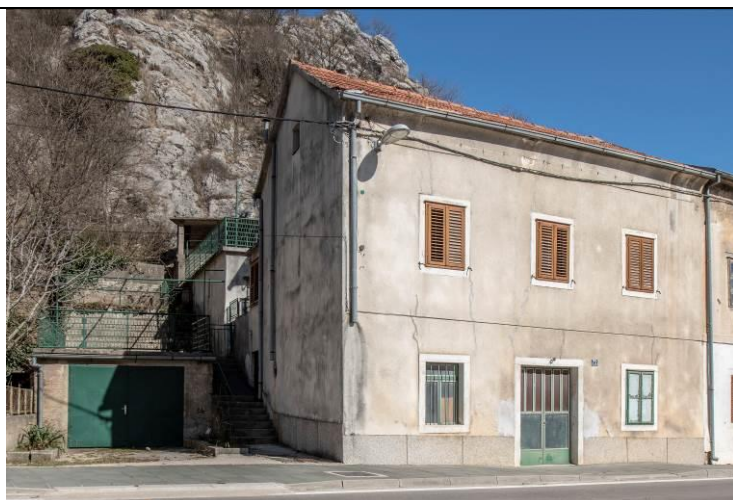
109	ADRESA	Kralja Zvonimira 72
	KATASTARSKA Č.	6124
	NAZIV GRAĐEVINE	-

VRIJEME GRADNJE	Druga pol. 19. st.
POLOŽAJ U PROSTORU / PARCELA	Katnica položena u uličnom nizu sjeverne strane ulice.
KRATKI HISTORIJAT	Nije poznat. Na mjestu ove kuće nalazila se u katastru iz 1828. g. manja kuća. Ona je porušena u drugoj polovini 19. st. te je sagrađena današnja.
NAMJENA	Stambena
PROSTORNA ORGANIZACIJA / KATNOST	Nekoliko prostorija u prizemlju i katu. Na parceli još nekoliko manjih građevina, popute garaže i pomoćnih zgrada do kojih se pristupa stubama zbog strmog terena / P+1
KONSTRUKCIJA / GRADBENI MATERIJAL	Kamen, žbuka
PROČELJA / OBLIKOVANJE	Tri prozorske osi na glavnom pročelju, u prizemlju ulaz i dva prozora, na katu tri prozora s kamenim okvirima. Dvostrešni krov pokriven crijepom. Prigradnje uz začelje.
GRAĐEVNO STANJE	Srednje
VALORIZACIJA	Ambijentalna vrijednost
SMJERNICE I UVJETI	Obnova i sanacija

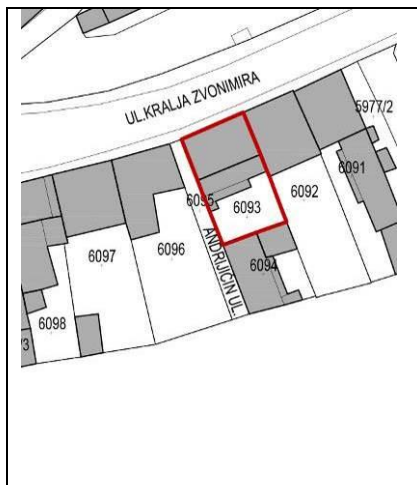
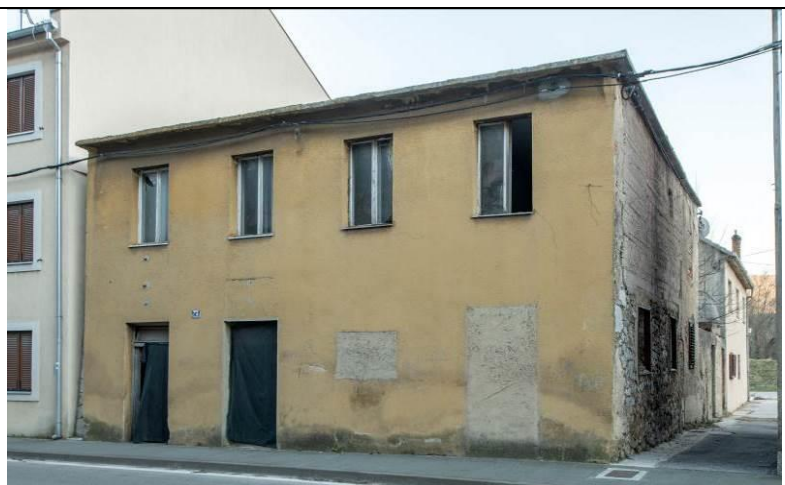
110	ADRESA	Kralja Zvonimira 73 / Prolaz Andrijice Šimića 1
	KATASTARSKA Č.	6093
	NAZIV GRAĐEVINE	-

VRIJEME GRADNJE	20. st.
POLOŽAJ U PROSTORU / PARCELA	Katnica položena u regulacijskoj liniji niza s južne strane ulice, uz ugao prema Andrijčevom prilazu.
KRATKI HISTORIJAT	Nije poznat. Kuća na ovom mjestu zabilježena je u katastru iz 1828. g., a pripadala je obitelji Sinobad. Od nje su vjerojatno preostali dijelovi kamenog zida prizemlja, dok je gornji kat u cijelosti građen u betonu u drugoj pol. 20. st. Južna prigradnja kuća je od blok opeke.
NAMJENA	Nema
PROSTORNA ORGANIZACIJA / KATNOST	Nekoliko prostorija u prizemlju i katu / P + 1
KONSTRUKCIJA / GRADBENI MATERIJAL	Kamen, armirani beton, blok opeka žbuka
PROČELJA / OBLIKOVANJE	Četiri prozorske osi na glavnom pročelju, u prizemlju četiri otvora, od toga dva zazidana, na katovima 4 prozora.
GRAĐEVNO STANJE	Loše
VALORIZACIJA	Nema vrijednost
SMJERNICE I UVJETI	Preoblikovanje / uklanjanje i nova gradnja

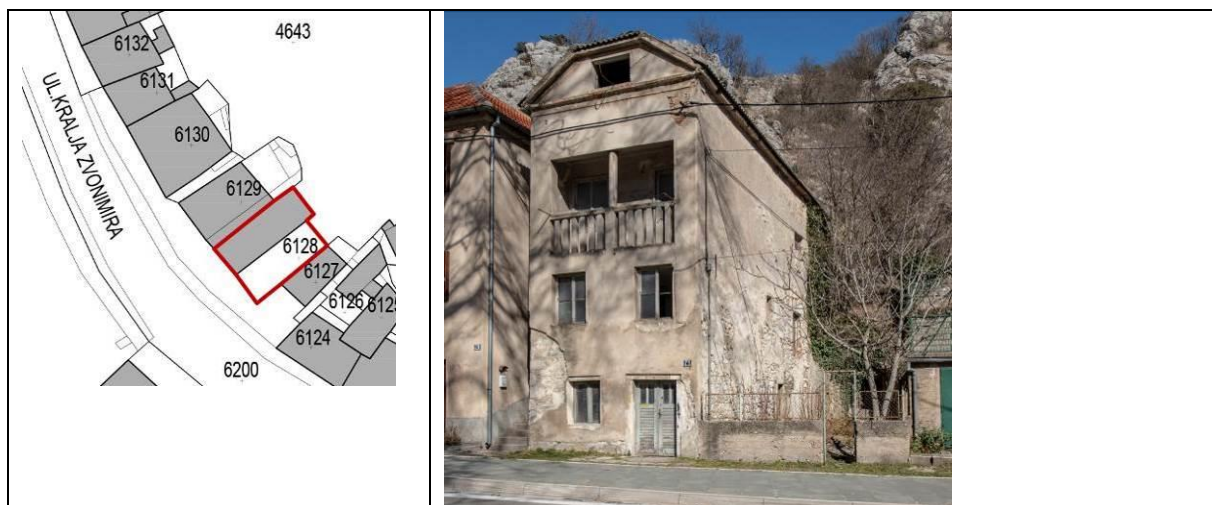
VRIJEME GRADNJE	19./20. st.
POLOŽAJ U PROSTORU / PARCELA	Kuća je položena u regulacijskoj liniji istočne strane ulice.
KRATKI HISTORIJAT	Nije poznat. Starija kamena kuća iz 19. st. nadograđena je u prvoj polovini 20. stoljeća za drugi kat i potkrovlje, kada je poprimila današnji izgled.
NAMJENA	Stambena
PROSTORNA ORGANIZACIJA / KATNOST	Nekoliko prostorija u prizemlju i katu / P+2
KONSTRUKCIJA / GRADBENI MATERIJAL	Kamen, beton, opeka, žbuka
PROČELJA / OBLIKOVANJE	Uska visoka dvokatnica s potkrovljem. Prizemlje i prvi kat građenu kamenom, u gornjem dijelu vidljiv beton. Na pročelju dvije osi, u prizemlju vrata i prozor, na prvom katu dva prozora, na drugom loža s betonskom ogradom i stupom u sredini, a posljednjoj etaži izlomljen zabat i veći prozor potkrovlja.
GRAĐEVNO STANJE	Srednje
VALORIZACIJA	Ambijentalna vrijednost
SMJERNICE I UVJETI	Obnova i sanacija

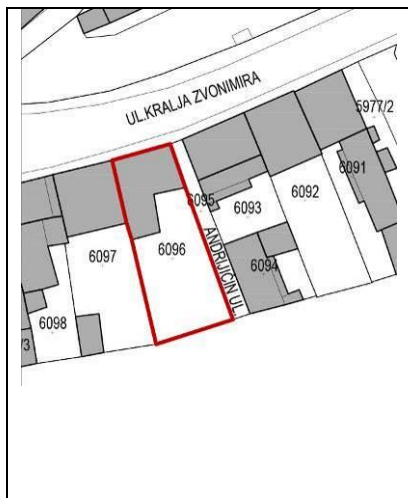
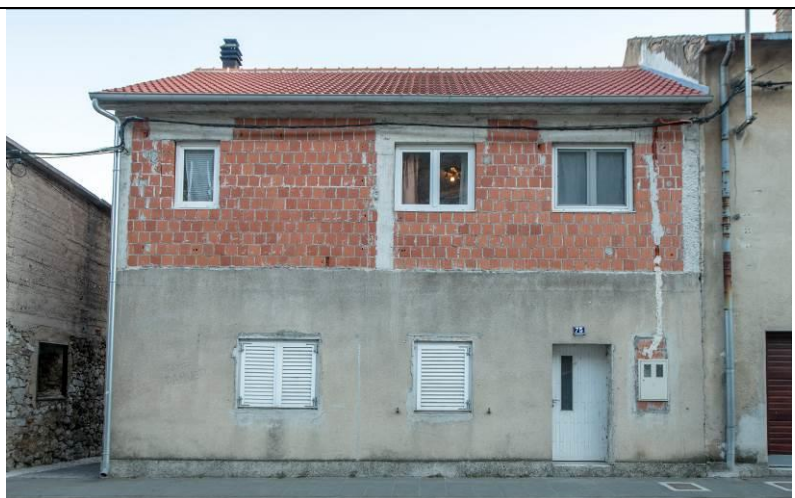
112	ADRESA	Kralja Zvonimira 75
	KATASTARSKA Č.	6096
	NAZIV GRAĐEVINE	-

VRIJEME GRADNJE	20. st.
POLOŽAJ U PROSTORU / PARCELA	Niska katnica položena u regulacijskoj liniji niza s južne strane ulice, uz ugao prema Andrijećevom prilazu.
KRATKI HISTORIJAT	Nije poznat. Na početku 19. stoljeća, ovdje se nalazila prazna parcela, a jedna kuća sagrađena je kasnije u 19. st. Ona je porušena te je u 20. st. sagrađena današnja katnica.
NAMJENA	Stambena
PROSTORNA ORGANIZACIJA / KATNOST	U prizemlju lokal, na katu stan / P+1
KONSTRUKCIJA / GRADBENI MATERIJAL	Opeka, armirani beton, žbuka
PROČELJA / OBLIKOVANJE	Prizemlje beton, na katu neožbukana opeka. Otvori izvan osi i simetrije, različitih veličina i s PVC stolarijom. Pokrov od crijepa.
GRAĐEVNO STANJE	Nedovršena
VALORIZACIJA	Nema vrijednost
SMJERNICE I UVJETI	Preoblikovanje / Dovršavanje započete izgradnje/ gradnja nove građevine

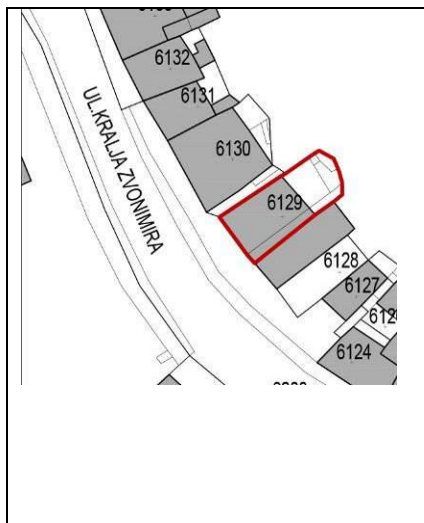
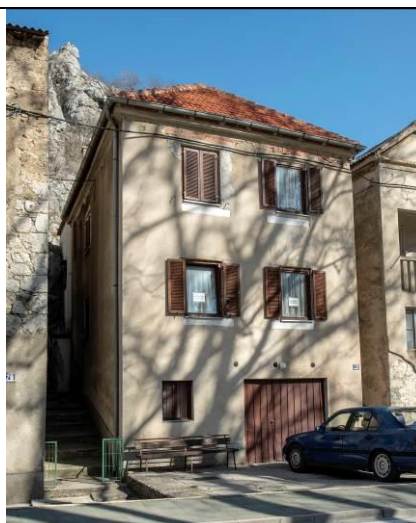
113	ADRESA	Kralja Zvonimira 76
	KATASTARSKA Č.	6129
	NAZIV GRAĐEVINE	-

VRIJEME GRADNJE	20./21. st.
POLOŽAJ U PROSTORU / PARCELA	Dvokatnica položena u regulacijskoj liniji istočne strane ulice.
KRATKI HISTORIJAT	Nije poznat. Na ovom mjestu se vjerojatno nalazila starija kuća, koja je u 20./21. st. djelomično ili u cijelosti porušena te je sagrađena današnja kuća.
NAMJENA	Stambena
PROSTORNA ORGANIZACIJA / KATNOST	Nekoliko prostorija u prizemlju i katu/P+2
KONSTRUKCIJA / GRADBENI MATERIJAL	Opeka
PROČELJA / OBLIKOVANJE	Uska dvokatnica, u prizemlju prozor i ulaz u garažu, na katovima po dva prozora. Recentno ožbukana, uređena i ugrađena nova stolarija.
GRAĐEVNO STANJE	Dobro.
VALORIZACIJA	Degradirana vrijednost
SMJERNICE I UVJETI	Održavanje postojećeg stanja

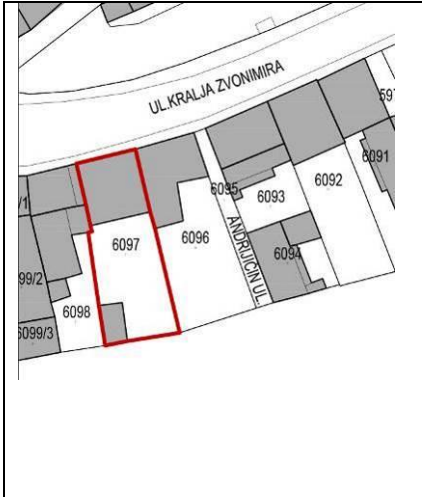
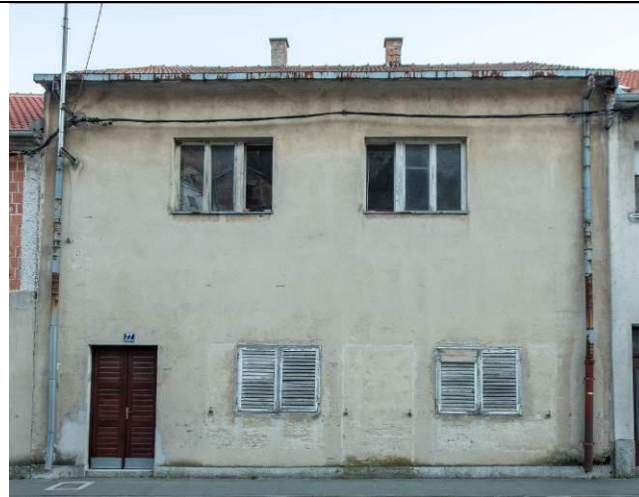
114	ADRESA	Kralja Zvonimira 77
	KATASTARSKA Č.	6097
	NAZIV GRAĐEVINE	-

VRIJEME GRADNJE	20. st.
POLOŽAJ U PROSTORU / PARCELA	Katnica položena u regulacijskoj liniji niza s južne strane ulice.
KRATKI HISTORIJAT	Nije poznat. U katastru iz 1828. g. ovdje se nalazila manja kuća koja je kasnije porušena, a u 20. st. sagrađena je današnja katnica.
NAMJENA	Stambena
PROSTORNA ORGANIZACIJA / KATNOST	Stambeni prostor u prizemlju i na katu/ P+1
KONSTRUKCIJA / GRADBENI MATERIJAL	Opeka, armirani beton, žbuka
PROČELJA / OBLIKOVANJE	U prizemlju vrata i dva široka prozora s rebrenicama, na katu dva prozora izvan osi.
GRAĐEVNO STANJE	Loše
VALORIZACIJA	Nema vrijednost
SMJERNICE I UVJETI	Preoblikovanje / uklanjanje i gradnja nove građevine uz uspostavu pravilnog rasporeda prozorskih osi.

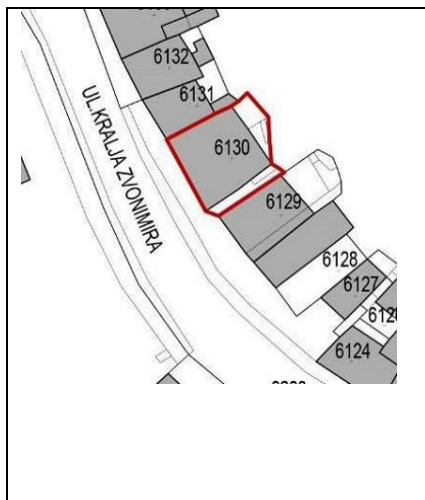
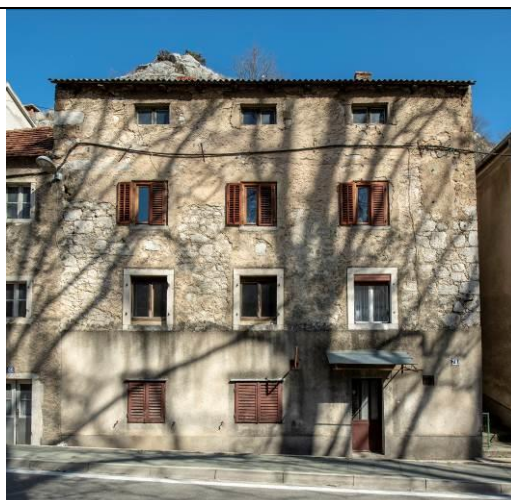
115	ADRESA	Kralja Zvonimira 78
	KATASTARSKA Č.	6130
	NAZIV GRAĐEVINE	-

VRIJEME GRADNJE	19. st.
POLOŽAJ U PROSTORU / PARCELA	Kuća je položena u regulacijskoj liniji istočne strane ulice.
KRATKI HISTORIJAT	Nije poznat. Kamena kuća potječe iz 19. st.
NAMJENA	Stambena
PROSTORNA ORGANIZACIJA / KATNOST	Nekoliko prostorija u prizemlju i na katovima / P+2+Pk
KONSTRUKCIJA / GRADBENI MATERIJAL	Kamen, žbuka
PROČELJA / OBLIKOVANJE	Dvokatnica s potkrovljem. U prizemlju ulaz i dva prozora nastala naknadnim proširivanjem postojećih, na gornjim katovima veći prozori s kamenim okvirima, a u potkrovlju niski manji, vodoravno položeni prozori.
GRAĐEVNO STANJE	Loše
VALORIZACIJA	Ambijentalna vrijednost
SMJERNICE I UVJETI	Obnova i sanacija

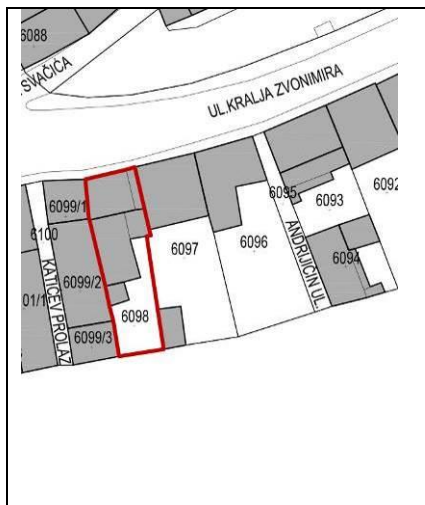
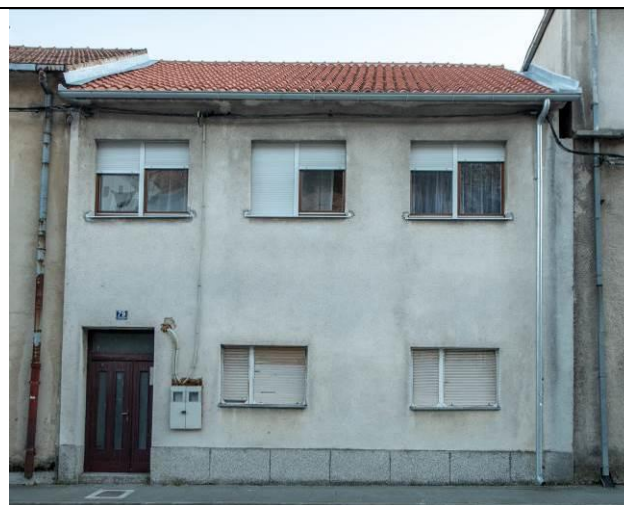
116	ADRESA	Kralja Zvonimira 79
	KATASTARSKA Č.	6098
	NAZIV GRAĐEVINE	-

VRIJEME GRADNJE	20. st.
POLOŽAJ U PROSTORU / PARCELA	Katnica položena u regulacijskoj liniji niza s južne strane ulice.
KRATKI HISTORIJAT	Nije poznat. U katastru iz 1828. g. ovdje se nalazila manja kuća koja je kasnije porušena, a u 20. st. sagrađena je današnja katnica.
NAMJENA	Stambena
PROSTORNA ORGANIZACIJA / KATNOST	Stambeni prostor u prizemlju i na katu/ P+1
KONSTRUKCIJA / GRADBENI MATERIJAL	Opeka, armirani beton, žbuka
PROČELJA / OBLIKOVANJE	U prizemlju vrata i dva široka prozora, na katu tri prozora u pomaku izvan osi. Sa stražnje strane terasa.
GRAĐEVNO STANJE	Srednje
VALORIZACIJA	Nema vrijednost
SMJERNICE I UVJETI	Preoblikovanje / uklanjanje i nova gradnja (uz uspostavu pravilnog rasporeda prozorskih osi)

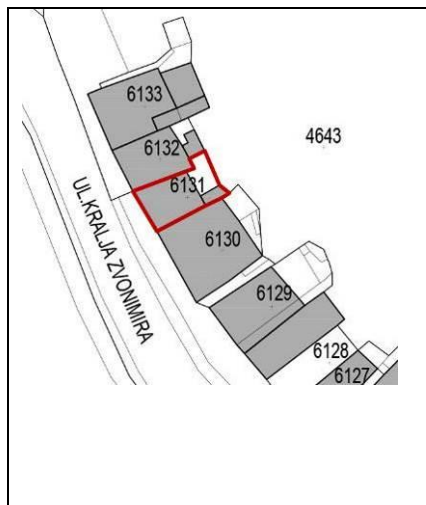
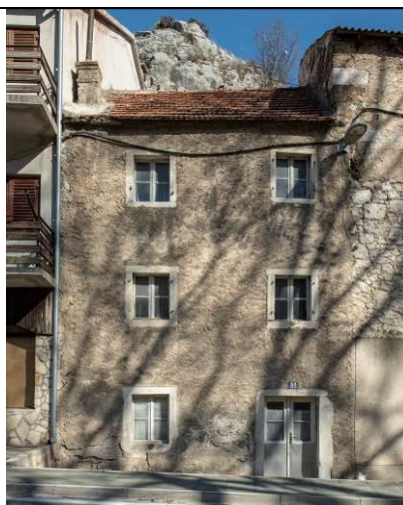
117	ADRESA	Kralja Zvonimira 80
	KATASTARSKA Č.	6131
	NAZIV GRAĐEVINE	-

VRIJEME GRADNJE	19. st.
POLOŽAJ U PROSTORU / PARCELA	Dvokatnica položena u regulacijskoj liniji istočne strane ulice.
KRATKI HISTORIJAT	Nije poznat. Kamena kuća potječe iz 19. st.
NAMJENA	Stambena
PROSTORNA ORGANIZACIJA / KATNOST	Nekoliko prostorija u prizemlju i na katovima / P+2
KONSTRUKCIJA / GRADBENI MATERIJAL	Kamen
PROČELJA / OBLIKOVANJE	Uska dvokatnica s potkrovljem. U prizemlju vrata i prozor, na gornjim katovima prozori s kamenim okvirima. Dvostrešan krov s pokrovom od crijepa.
GRAĐEVNO STANJE	Loše
VALORIZACIJA	Ambijentalna vrijednost
SMJERNICE I UVJETI	Obnova i sanacija

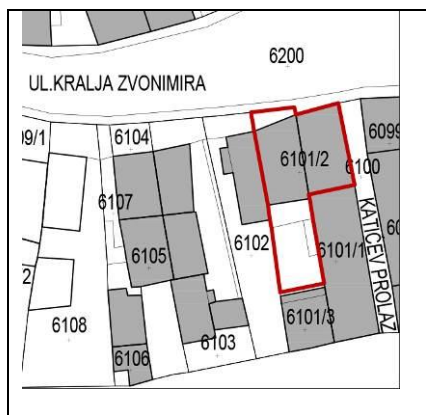
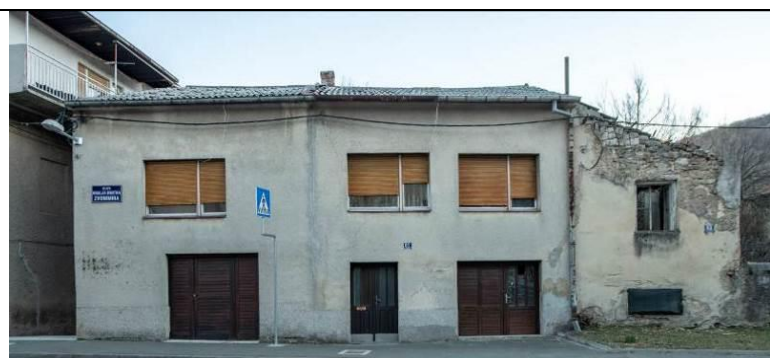
118	ADRESA	Kralja Zvonimira 81
	KATASTARSKA Č.	6101/2
	NAZIV GRAĐEVINE	-

VRIJEME GRADNJE	20. st.
POLOŽAJ U PROSTORU / PARCELA	Niska dvojna katnica položena u regulacijskoj liniji niza s južne strane ulice.
KRATKI HISTORIJAT	Nije poznat. U katastru iz 1828. g. ovdje se nalazila manja kuća koja je kasnije porušena, a u 20. st. sagrađena je današnja katnica.
NAMJENA	Stambena
PROSTORNA ORGANIZACIJA / KATNOST	Stambeni prostor u prizemlju i na katu/ P+1
KONSTRUKCIJA / GRADBENI MATERIJAL	Opeka, armirani beton, lesomit na krovu
PROČELJA / OBLIKOVANJE	U prizemlju vrata, na katu tri prozora s roletama u pomaku izvan osi simetrije.
GRAĐEVNO STANJE	Srednje
VALORIZACIJA	Nema vrijednost
SMJERNICE I UVJETI	Preoblikovanje/ uklanjanje i gradnja nove građevine (uz uspostavu pravilnog rasporeda prozorskih osi)

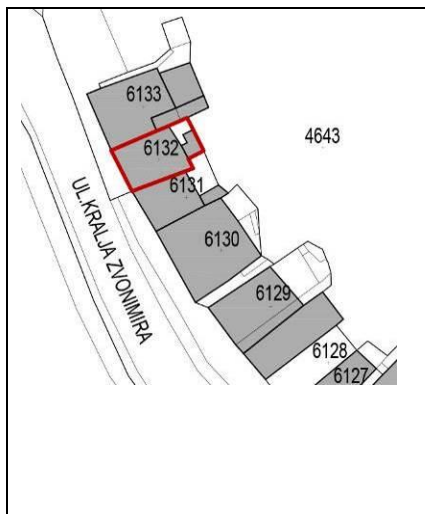
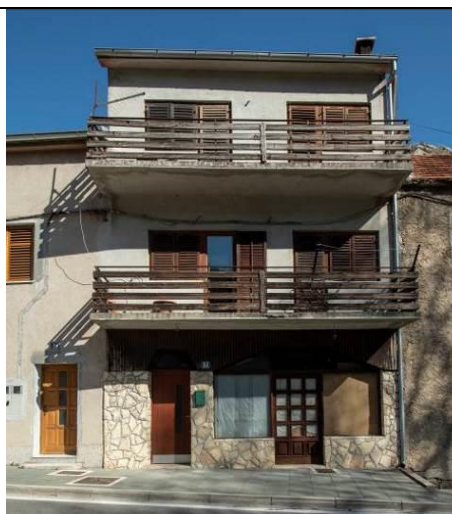
119	ADRESA	Kralja Zvonimira 82
	KATASTARSKA Č.	6132
	NAZIV GRAĐEVINE	-

VRIJEME GRADNJE	Druga pol. 20. st.
POLOŽAJ U PROSTORU / PARCELA	Dvokatnica položena u regulacijskoj liniji istočne strane ulice.
KRATKI HISTORIJAT	Nije poznat. Kuća je sagrađena u drugoj polovini 20. st.
NAMJENA	Stambena
PROSTORNA ORGANIZACIJA (KATNOST	Nekoliko prostorija u prizemlju i katu/ P+2
KONSTRUKCIJA / GRADBENI MATERIJAL	Armirani beton, opeka, žbuka
PROČELJA /OBLIKOVANJE	Uska dvokatnica, u prizemlju prozor ulazi na katu izduženi balkoni s drvenim ogradama i francuskim prozorima Ožbukana cementnom žbukom, a u prizemlju je kamena obloga zida.
GRAĐEVNO STANJE	Srednje
VALORIZACIJA	Nema vrijednost
SMJERNICE I UVJETI	Obnova i sanacija

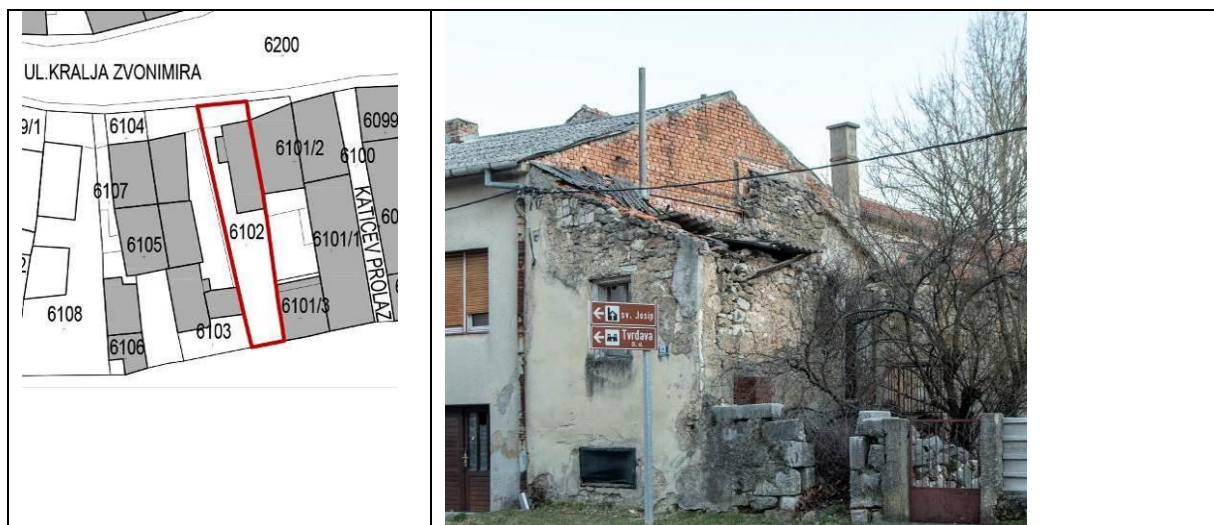
VRIJEME GRADNJE	19./20. st.
POLOŽAJ U PROSTORU / PARCELA	Manja katnica jednostrešnog krova, s užom stranom prema ulici, u regulacijskoj liniji.
KRATKI HISTORIJAT	Nije poznat.
NAMJENA	Ruševina
PROSTORNA ORGANIZACIJA / KATNOST	-
KONSTRUKCIJA / GRADBENI MATERIJAL	Kamen
PROČELJA / OBLIKOVANJE	U podrumskoj zoni i visokom prizemlju po jedan prozor.
GRAĐEVNO STANJE	Urušena
VALORIZACIJA	Ambijentalna vrijednost
SMJERNICE I UVJETI	Uklanjanje / Nova gradnja

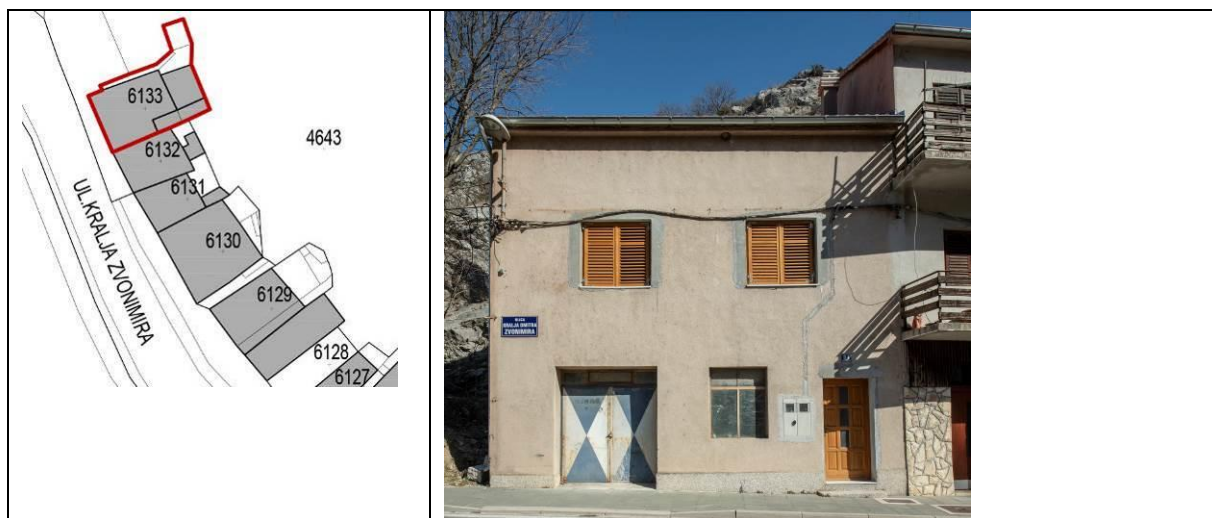
VRIJEME GRADNJE	20. st.
POLOŽAJ U PROSTORU / PARCELA	Katnica položena u regulacijskoj liniji istočne strane ulice.
KRATKI HISTORIJAT	Nije poznat. Na ovom mjestu se vjerojatno nalazila starija kuća, koja je u 20./21. st. djelomično ili u cijelosti porušena te je sagrađena današnja kuća.
NAMJENA	Stambena
PROSTORNA ORGANIZACIJA/KATNOST	Nekoliko prostorija u prizemlju i katu / P+1
KONSTRUKCIJA / GRADBENI MATERIJAL	Armirani beton, opeka, žbuka
PROČELJA /OBLIKOVANJE	U prizemlju ulaz u kuću i lokal te jedan prozor, na katu dva kvadratna prozora s rebrenicama.
GRAĐEVNO STANJE	Dobro
VALORIZACIJA	Degradirana vrijednost
SMJERNICE I UVJETI	Održavanje postojećeg stanja

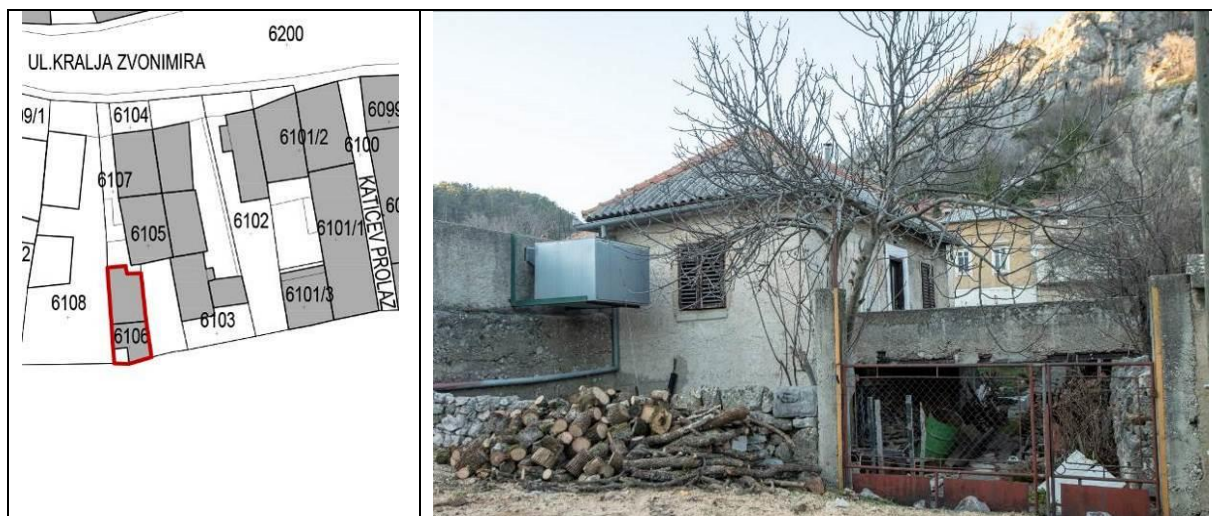
VRIJEME GRADNJE	20. st.
POLOŽAJ U PROSTORU / PARCELA	Kuća je položena u dubini parcele, uvučena od strane glavne ulice.
KRATKI HISTORIJAT	Nije poznat.
NAMJENA	Stambena
PROSTORNA ORGANIZACIJA / KATNOST	Podrumski prostor u donjoj etaži, a visoko prizemlje u funkciji stanovanja / Po + Vp
KONSTRUKCIJA / GRADBENI MATERIJAL	Kamen, žbuka
PROČELJA / OBLIKOVANJE	Nekoliko prozora i jedna vrata u prizemlju do kojih se pristupa preko betonske terase.
GRAĐEVNO STANJE	Srednje
VALORIZACIJA	Ambijentalna vrijednost
SMJERNICE I UVJETI	Obnova i sanacija

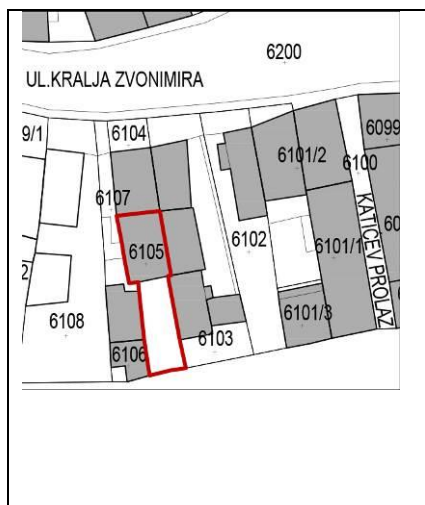
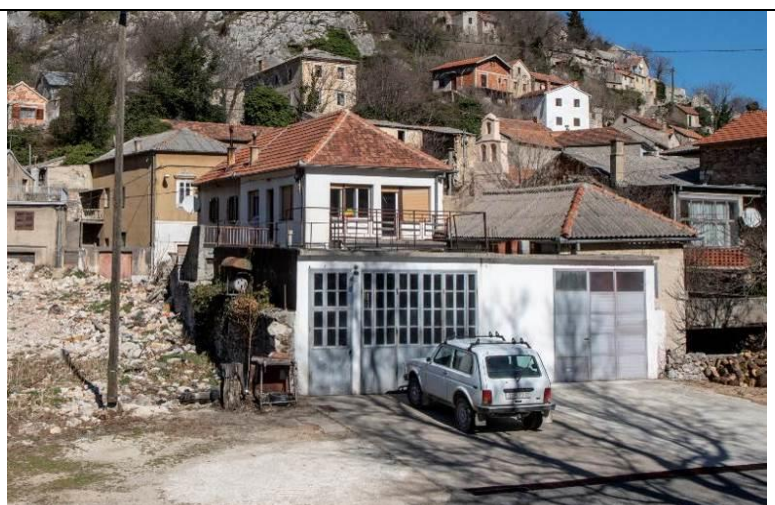
123	ADRESA	Kralja Zvonimira 87
	KATASTARSKA Č.	6105
	NAZIV GRAĐEVINE	-

VRIJEME GRADNJE	20. st.
POLOŽAJ U PROSTORU / PARCELA	Uska katnica na sredini parcele, u nastavku ulične kuće na kbr. 89 s kojom je spojena.
KRATKI HISTORIJAT	Nije poznat. Kuća je sagrađena u 20. st.
NAMJENA	Stambena
PROSTORNA ORGANIZACIJA / KATNOST	Nekoliko prostorija u prizemlju i katu / P+1
KONSTRUKCIJA / GRADBENI MATERIJAL	Opeka, armirani beton, žbuka
PROČELJA / OBLIKOVANJE	U kuću se pristupa vanjskim betonskim stubištem na zapadnoj strani. S juga balkon i dvije garaže
GRAĐEVNO STANJE	Srednje.
VALORIZACIJA	Degradirana vrijednost
SMJERNICE I UVJETI	Održavanje postojećeg stanja

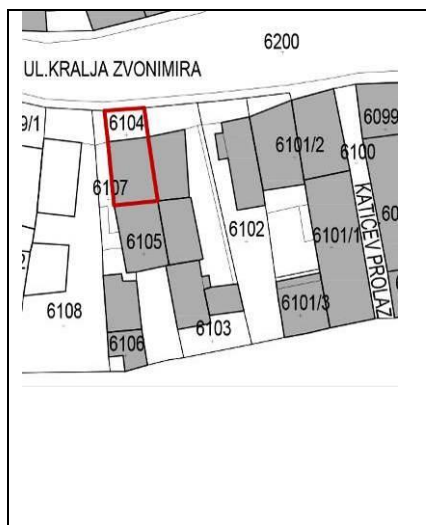
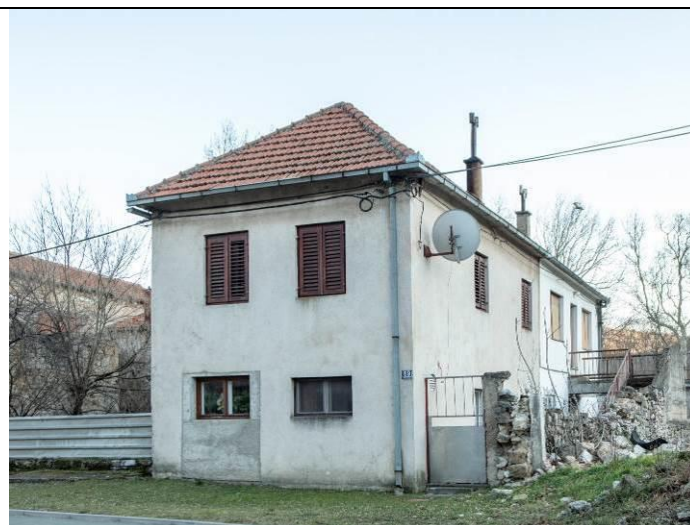
124	ADRESA	Kralja Zvonimira 89
	KATASTARSKA Č.	6104
	NAZIV GRAĐEVINE	-

VRIJEME GRADNJE	20. st.
POLOŽAJ U PROSTORU / PARCELA	Usko glavno pročelje u regulacijskoj liniji, građevina se proteže u dubinu parcele te je spojena s kućom na kbr. 87.
KRATKI HISTORIJAT	Nije poznat. Kuća je sagrađena u 20. st., možda na mjestu starije kuće.
NAMJENA	Stambena
PROSTORNA ORGANIZACIJA / KATNOST	Nekoliko prostorija u prizemlju i katu / P+1
KONSTRUKCIJA / GRADBENI MATERIJAL	Opeka, armirani beton, žbuka
PROČELJA / OBLIKOVANJE	Dva prozora u donjoj etaži i dva veća u gornjoj.
GRAĐEVNO STANJE	Loše.
VALORIZACIJA	Degradirana vrijednost
SMJERNICE I UVJETI	Obnova i sanacija

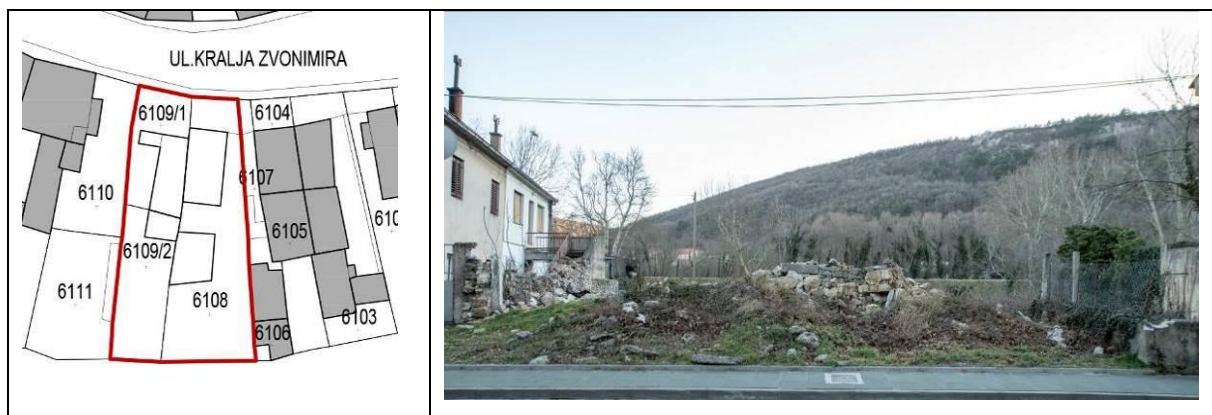
125	ADRESA	Kralja Zvonimira 91
	KATASTARSKA Č.	6108
	NAZIV GRAĐEVINE	-

VRIJEME GRADNJE	Nepoznato
POLOŽAJ U PROSTORU / PARCELA	Kuća se nalazila na sredini dviju parcela, ali je recentno porušena.
KRATKI HISTORIJAT	Nije poznat.
NAMJENA	Nema
PROSTORNA ORGANIZACIJA / KATNOST	-
KONSTRUKCIJA / GRADBENI MATERIJAL	Kamen
PROČELJA / OBLIKOVANJE	-
GRAĐEVNO STANJE	Ruševina
VALORIZACIJA	Nema vrijednost
SMJERNICE I UVJETI	Nova gradnja

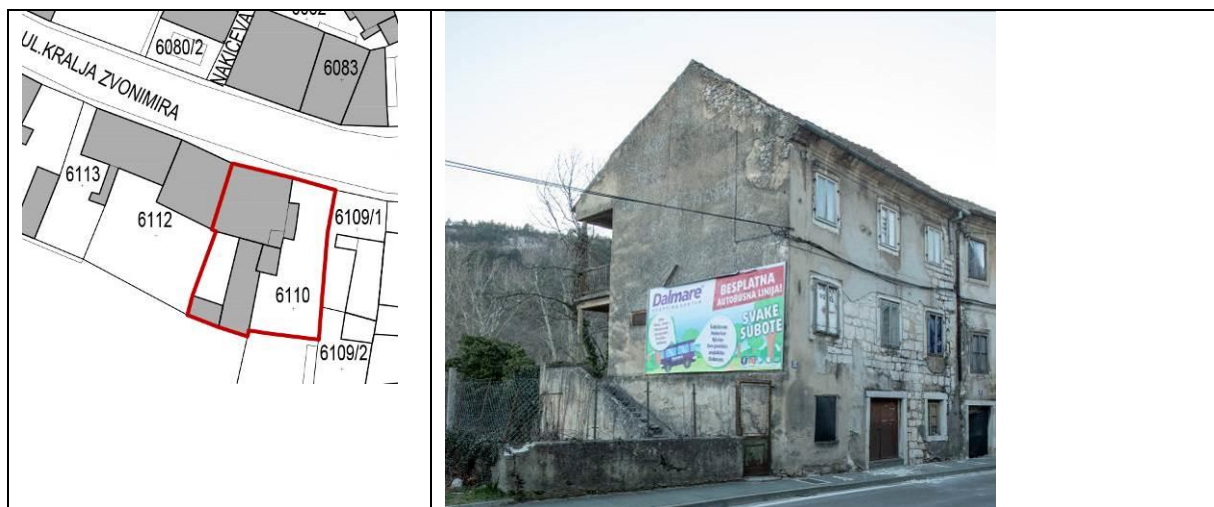
VRIJEME GRADNJE	19. st.
POLOŽAJ U PROSTORU / PARCELA	Dvokatnica položena u regulacijskoj liniji južne strane ulice.
KRATKI HISTORIJAT	Nije poznat. Kamena kuća potječe iz 19. st., nadogradnje uz začelje iz 20. st.
NAMJENA	Nema
PROSTORNA ORGANIZACIJA / KATNOST	Nekoliko prostorija u prizemlju i na katovima / P+2
KONSTRUKCIJA / GRADBENI MATERIJAL	Kamen, armirani beton
PROČELJA / OBLIKOVANJE	Dvokatnica, u prizemlju vrata i dva prozora, na katovima po tri prozora, svi s klesanim kamenim okvirima. Sa stražne strane loža u gabaritima kuće, izvedena u armiranom betonu. Dvostrešan krov.
GRAĐEVNO STANJE	Loše.
VALORIZACIJA	Ambijentalna vrijednost
SMJERNICE I UVJETI	Obnova i sanacija
