5.1. UVODNE NAPOMENE

Katalog građevina obuhvaća 241 kataloških jedinica, pri čemu jedna kataloška jedinica može obuhvaćati jednu građevinu ili jedan sklop građevina, na jednoj ili više katastarskih čestica kat. općine Knin. Glavni kriterij obuhvata pojedine kataloške jedinice bio je sagledavanje građevinske strukture objekta na parceli koja mu pripada. Uočeno je da je tijekom vremena došlo do spajanja nekoliko građevina u jednu ili pak vlasničkog razdvajanja jedne građevine, koje nije uvijek upisano u zemljišne knjige i katastar, pa je obuhvat kataloške jedinice u ovom katalogu prilagođen što jednostavnijem sagledavanju same građevine ili građevnog sklopa u prostornom i oblikovnom smislu, a ne u vlasničkim ili zemljišno-knjižnim odnosima.

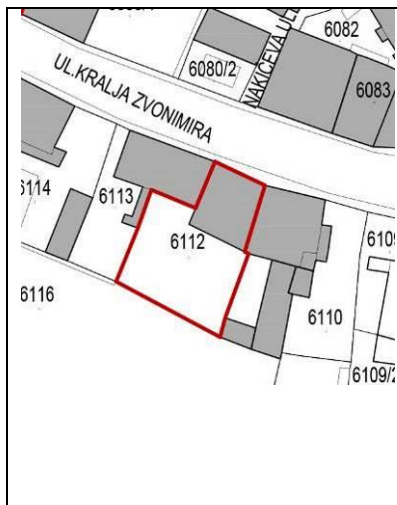
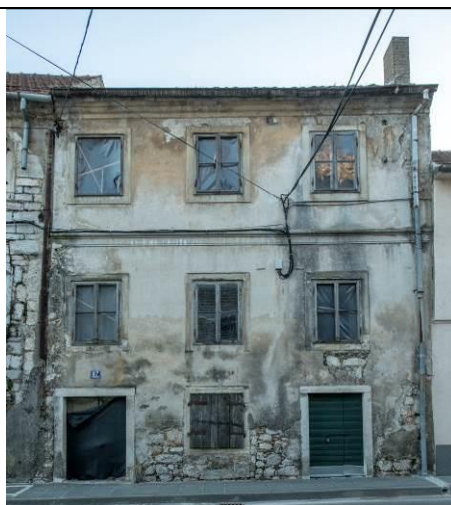
127	ADRESA	Kralja Zvonimira 97
	KATASTARSKA Č.	6112
	NAZIV GRAĐEVINE	-

VRIJEME GRADNJE	19. st.
POLOŽAJ U PROSTORU / PARCELA	Dvokatnica položena u regulacijskoj liniji južne strane ulice.
KRATKI HISTORIJAT	Nije poznat. Kamena kuća potječe iz 19. st.
NAMJENA	Nema
PROSTORNA ORGANIZACIJA / KATNOST	Nekoliko prostorija u prizemlju i na katovima / P+2
KONSTRUKCIJA / GRADBENI MATERIJAL	Kamen
PROČELJA / OBLIKOVANJE	Dvokatnica, u prizemlju dvoja vrata i prozora, na katovima po tri prozora, svi s klesanim kamenim okvirima. Ožbukano pročelje s profiliranim razdjelnim i završnim vijencem. Južno dvorišno pročelje ima dvije osi, desno u prizemlju kameni portal, na krovu krovne kućice. Pokrov od azbestnih ploča.
GRAĐEVNO STANJE	Loše
VALORIZACIJA	Ambijentalna vrijednost
SMJERNICE I UVJETI	Obnova i sanacija

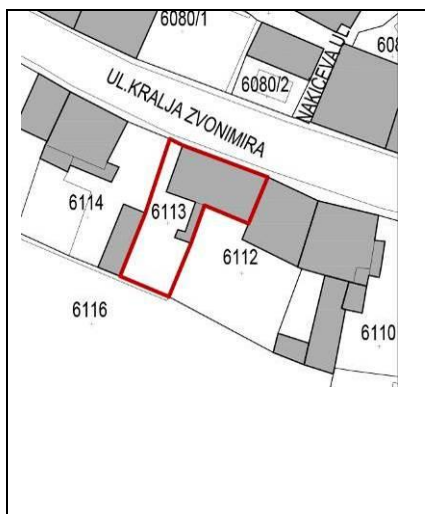
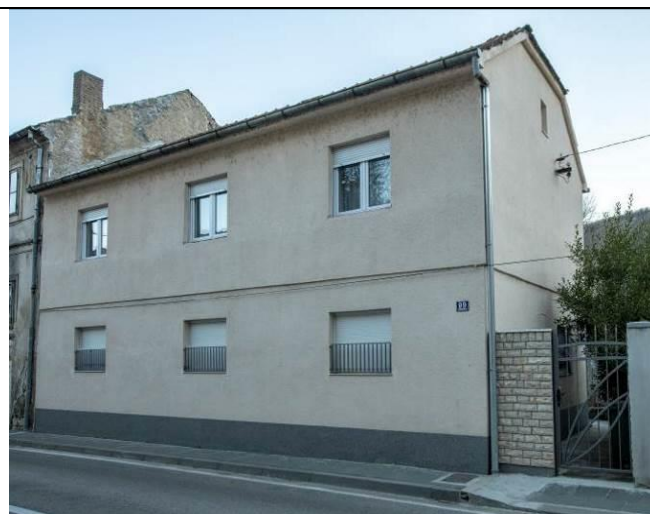
128	ADRESA	Kralja Zvonimira 99
	KATASTARSKA Č.	6113
	NAZIV GRAĐEVINE	-

VRIJEME GRADNJE	20. st.
POLOŽAJ U PROSTORU / PARCELA	Katnica položena u regulacijskoj liniji niza s južne strane ulice.
KRATKI HISTORIJAT	Nije poznat. Sagrađena je u 21. st. vjerojatno dogradnjom starije kuće
NAMJENA	Stambena
PROSTORNA ORGANIZACIJA / KATNOST	Stambeni prostor u prizemlju i na katu / P+1
KONSTRUKCIJA / GRADBENI MATERIJAL	Opeka, armirani beton, žbuka
PROČELJA / OBLIKOVANJE	Glavno pročelje s tri osi, prozori u prizemlju katu. Vanjsko betonsko stubište sa stražne strane.
GRAĐEVNO STANJE	Dobro
VALORIZACIJA	Nema vrijednost
SMJERNICE I UVJETI	Preoblikovanje

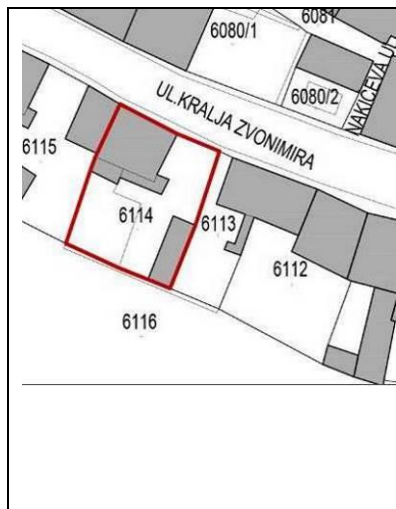
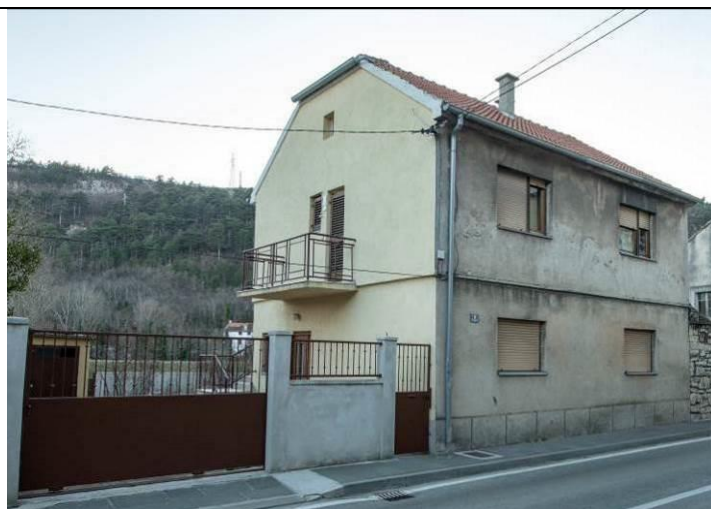
129	ADRESA	Kralja Zvonimira 101
	KATASTARSKA Č.	6114
	NAZIV GRAĐEVINE	-

POLOŽAJ U PROSTORU / PARCELA	Katnica položena u regulacijskoj liniji južne strane ulice.
KRATKI HISTORIJAT	Nije poznat. Na njenom mjestu nalazila se u 19. st. starija kuća koja je kasnije porušena, a u drugoj pol. 20. st. sagrađena je današnja.
NAMJENA	Stambena
PROSTORNA ORGANIZACIJA / KATNOST	Nekoliko prostorija u prizemlju i katu/ P + 1
KONSTRUKCIJA / GRADBENI MATERIJAL	Opeka, armirani beton, žbuka
PROČELJA / OBLIKOVANJE	Glavno pročelje s 4 prozora s roletama, ulaz na istočnom pročelju. U katu balkon. Krov na lastavicu. Dvorišne pomoćne zgrade od armiranog betona.
GRAĐEVNO STANJE	Srednje
VALORIZACIJA	Skromna vrijednost
SMJERNICE I UVJETI	Obnova i sanacija

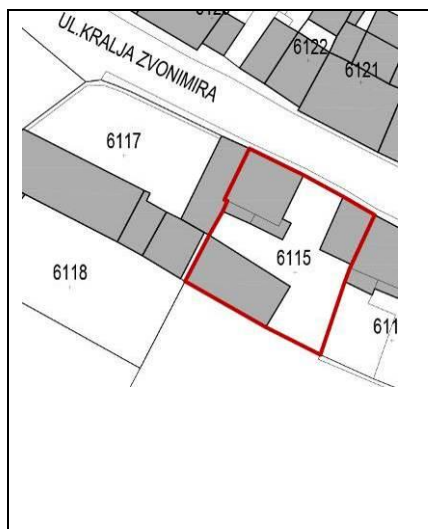
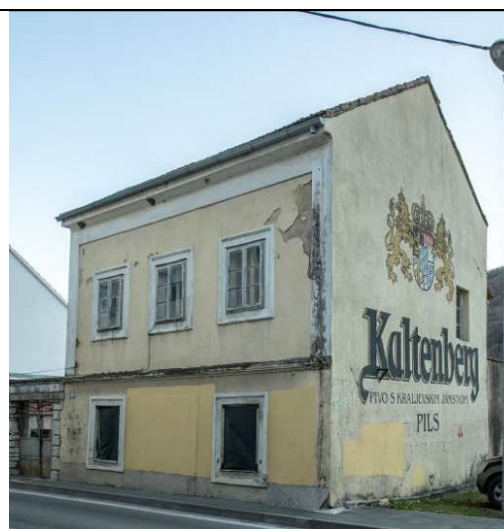
130	ADRESA	Kralja Zvonimira 103
	KATASTARSKA Č.	6115
	NAZIV GRAĐEVINE	-

POLOŽAJ U PROSTORU / PARCELA	Katnica položena u regulacijskoj liniji južne strane ulice.
KRATKI HISTORIJAT	Nije poznat. Sagrađena je u 19. st.
NAMJENA	Stambena
PROSTORNA ORGANIZACIJA/ KATNOST	Nekoliko prostorija u prizemlju i katu / P+1
KONSTRUKCIJA / GRADBENI MATERIJAL	Kamen
PROČELJA / OBLIKOVANJE	Glavno pročelje s 2 prozora u prizemlju i tri na katu, svi s profiliranim kamenim okvirima. Dvostrešan krov. Dvije gospodarske zgrade u dvorištu, obje od kamena.
GRAĐEVNO STANJE	Srednje
VALORIZACIJA	Ambijentalna vrijednost
SMJERNICE I UVJETI	Obnova i sanacija

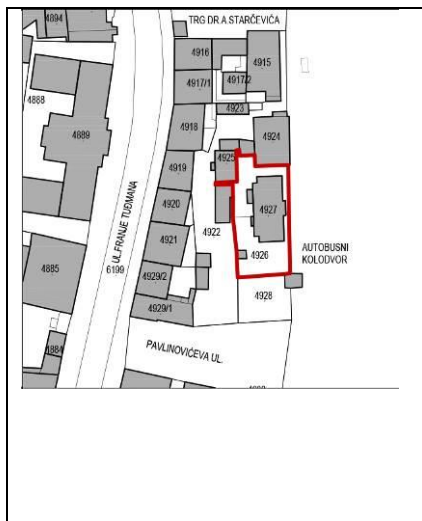
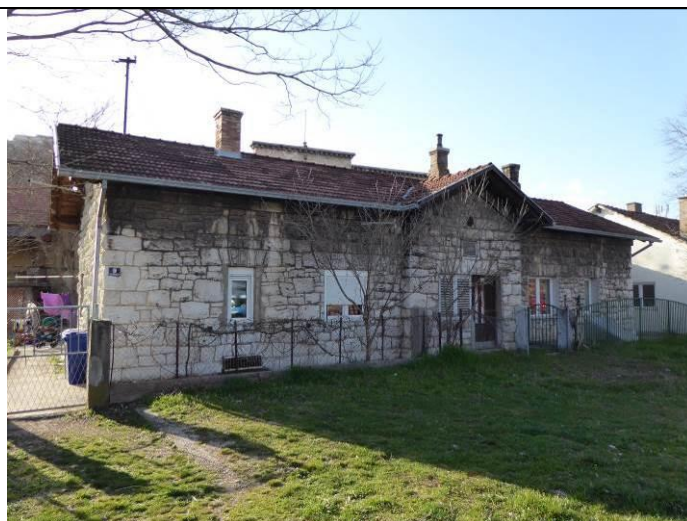
131	ADRESA	Mihovila Pavlinovića 9
	KATASTARSKA Č.	4927
	NAZIV GRAĐEVINE	-

VRIJEME GRADNJE	Prva pol. 20. st.
POLOŽAJ U PROSTORU / PARCELA	Niska prizemnica položena uz rub šireg otvorenog prostora autobusnog i željezničkog kolodvora, od parkirališnog dijela odvojena zelenom površinom.
KRATKI HISTORIJAT	Nije poznat. Podignuta je u prvoj polovini 20. st. vjerojatno za zaposlenike željezničkog kolodvora.
NAMJENA	Stambena
PROSTORNA ORGANIZACIJA/KATNOST	Nekoliko prostorija / P
KONSTRUKCIJA / GRADBENI MATERIJAL	Kamen
PROČELJA / OBLIKOVANJE	Niska izdužena prizemnica vidljive kamene građe. Nekoliko prozora i vrata, manji rizalit s troklastim zabatom na istočnom pročelju. Istaknuta krovna streha.
GRAĐEVNO STANJE	Srednje
VALORIZACIJA	Ambijentalna vrijednost
SMJERNICE I UVJETI	Održavanje postojećeg stanja

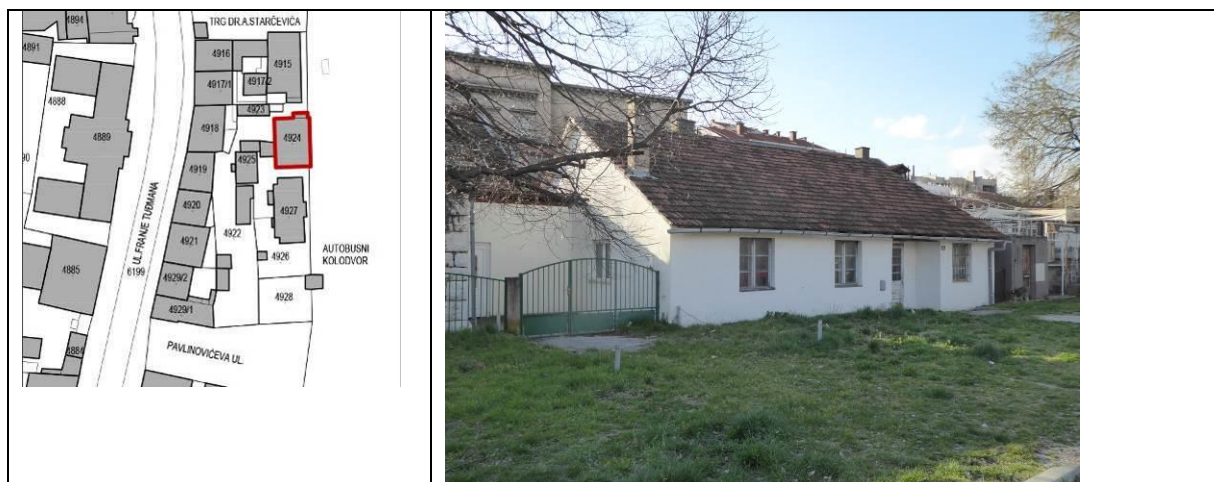
VRIJEME GRADNJE	Prva pol. 20. st.
POLOŽAJ U PROSTORU / PARCELA	Kuća je položena uz rub šireg otvorenog prostora autobusnog i željezničkog kolodvora, od parkirališnog dijela odvojena zelenom površinom.
KRATKI HISTORIJAT	Nije poznat. Podignuta je u prvoj polovini 20. st. vjerojatno za zaposlenike željezničkog kolodvora.
NAMJENA	Stambena
PROSTORNA ORGANIZACIJA / KATNOST	Nekoliko prostorija / P
KONSTRUKCIJA / GRADBENI MATERIJAL	Neutvrđeno
PROČELJA / OBLIKOVANJE	Niska prizemnica s nekoliko prozora i vratima.
GRAĐEVNO STANJE	Srednje
VALORIZACIJA	Ambijentalna vrijednost
SMJERNICE I UVJETI	Održavanje postojećeg stanja

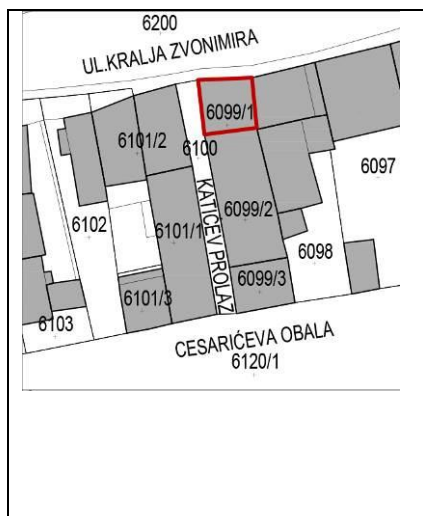
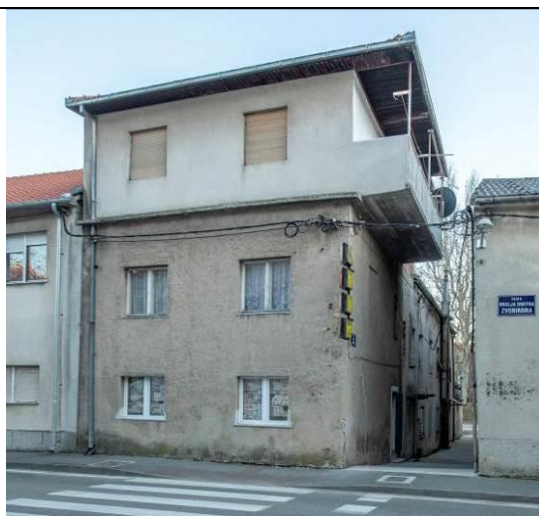
133	ADRESA	Prolaz Lovre Katića 1
	KATASTARSKA Č.	6099/1
	NAZIV GRAĐEVINE	-

VRIJEME GRADNJE	20. st.
POLOŽAJ U PROSTORU / PARCELA	Dvokatnica formira ugao Katićevog prilaza i Zvonimirove ul. Na kojoj je položena u regulacijskoj liniji uličnog niza.
KRATKI HISTORIJAT	Nije poznat. Na ovom mjestu nalazila se kuća još početkom 19. st. Ona je u nekom vremenu porušena te je u 20. st. sagrađena današnja. Treći kat s konzolno istaknutim balkonom koji natkriljuje Katićev prolaz, nadograđen je naknadno.
NAMJENA	Stambena
PROSTORNA ORGANIZACIJA / KATNOST	Nekoliko prostorija u prizemlju i na katovima / P+2
KONSTRUKCIJA / GRADBENI MATERIJAL	Opeka, blok opeka, žbuka
PROČELJA / OBLIKOVANJE	Veći prozori prema Zvonimirovoj ulici, ulaz na strani Katićeva prolaza, gdje je u zoni drugog kata istaknut natkriveni balkon.
GRAĐEVNO STANJE	Srednje
VALORIZACIJA	Nema vrijednost
SMJERNICE I UVJETI	Preoblikovanje (moguća gradnja nove građevine uz poštivanje prozorskih osi i visine okolnih kuća)

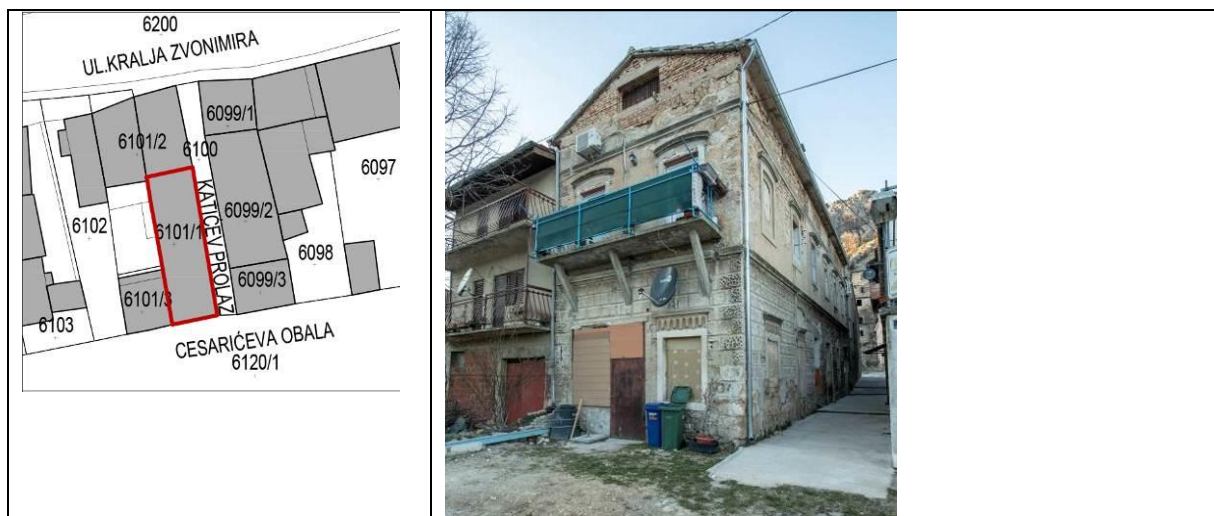
VRIJEME GRADNJE	1910.
POLOŽAJ U PROSTORU / PARCELA	Katnica pravokutnog tlocrta položena u regulacijskoj liniji zapadne strane Katićeva prolaza, a kraćim južnim pročeljem okrenuta prema nasipu uz rijeku Krku.
KRATKI HISTORIJAT	Nije poznat. Kuća na ovom mjestu sagrađena je još u 19. st., a 1888. pripadala je obitelji Miočević. Ona je porušena, a današnja je sagrađena 1910. za vlasnika inicijala A.N., o čemu svjedoči godina zapisana iznad glavnog ulaza. Danas je u vlasništvu Petra Milinčića koji ju je kupio od Teskere.
NAMJENA	Stambena
PROSTORNA ORGANIZACIJA / KATNOST	Više prostorija i hodnik u prizemlju i katu/P+1
KONSTRUKCIJA / GRADBENI MATERIJAL	Kamen, opeka
PROČELJA / OBLIKOVANJE	Oblikovama nizovima prozora i vrata s dekorativnom obradom kamena i žbuke
GRAĐEVNO STANJE	Loše.
VALORIZACIJA	Ambijentalna vrijednost
SMJERNICE I UVJETI	Obnova i sanacija / restitucija izvornih elemenata

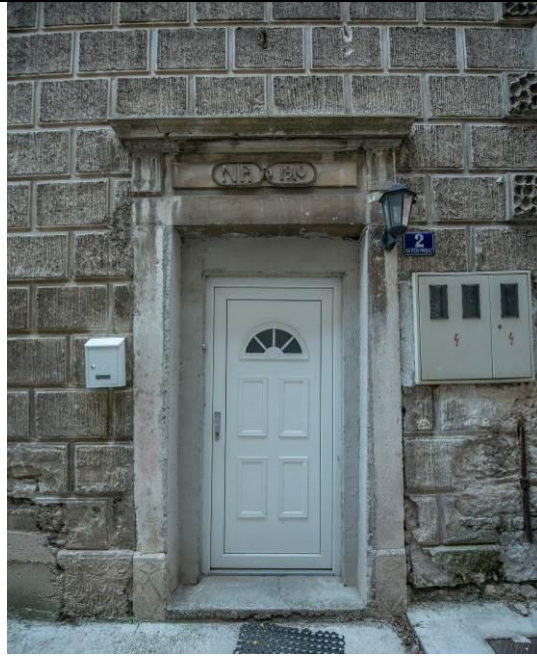
Ulaz s inicijalima NA i godinom
izgradnje 1910.

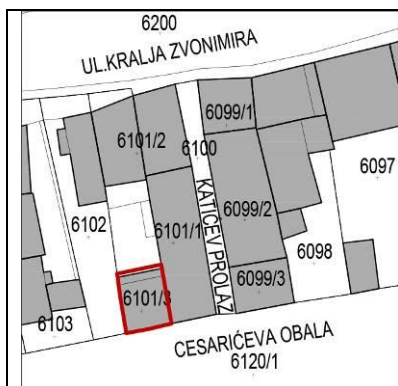
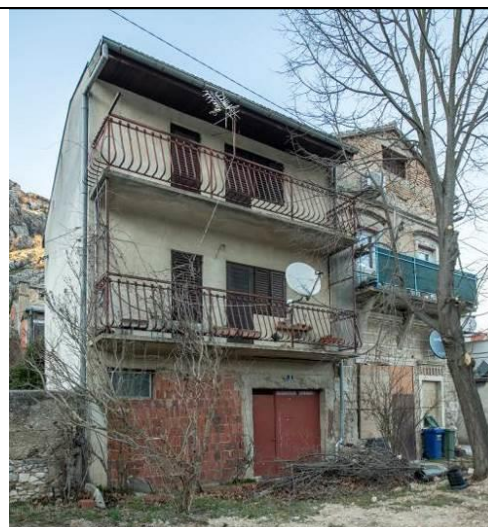
135	ADRESA	Prolaz Lovre Katića 4
	KATASTARSKA Č.	6101/3
	NAZIV GRAĐEVINE	-

VRIJEME GRADNJE	20. st.
POLOŽAJ U PROSTORU / PARCELA	Kuća je položena u regulacijskoj liniji sa susjednom kućom na kbr. 2
KRATKI HISTORIJAT	Nije poznat.
NAMJENA	Stambena
PROSTORNA ORGANIZACIJA / KATNOST	Garaža u prizemlju i stan na katovima / P+2
KONSTRUKCIJA / GRADBENI MATERIJAL	Blok opeka, žbuka
PROČELJA / OBLIKOVANJE	U prizemlju ulaz u garažu, na katovima izduljeni AB balkoni s metalnim ogradama.
GRAĐEVNO STANJE	Srednje
VALORIZACIJA	Nema vrijednost
SMJERNICE I UVJETI	Uklanjanje / nova gradnja

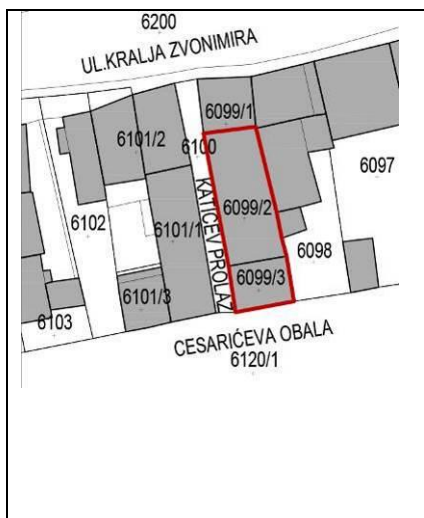
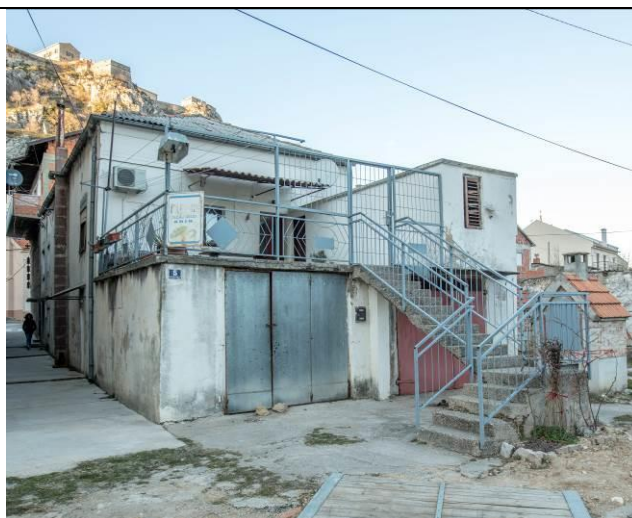
136	ADRESA	Prolaz Lovre Katića 5
	KATASTARSKA Č.	6099/2, 6099/3
	NAZIV GRAĐEVINE	-

VRIJEME GRADNJE	20. st.
POLOŽAJ U PROSTORU / PARCELA	Zgrada je položena u regulacijskoj liniji istočne strane ulice.
KRATKI HISTORIJAT	Nije poznat.
NAMJENA	Stambena
PROSTORNA ORGANIZACIJA / KATNOST	Garaža u prizemlju i stanovanje u katu/ P+1
KONSTRUKCIJA / GRADBENI MATERIJAL	Armirani beton, kamen, blok opeka, žbuka
PROČELJA / OBLIKOVANJE	Jednokatni volumen na sjevernoj, a i prizemni na južnoj. U prizemnom se nalazi garaža s terasom na krovu iz koje se ulazi u kuću. Do terase vodi vanjsko betonsko stubište L-tlocrta.
GRAĐEVNO STANJE	Srednje
VALORIZACIJA	Nema vrijednost
SMJERNICE I UVJETI	Preoblikovanje / nova gradnja

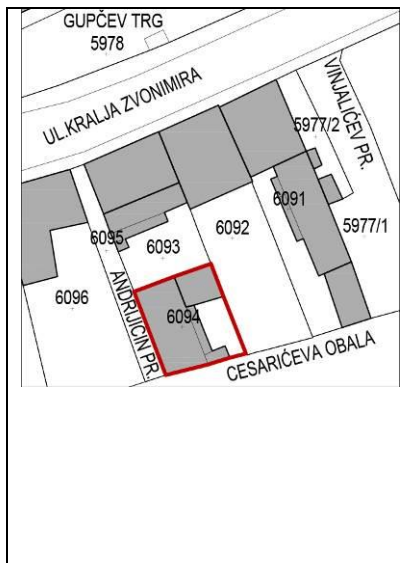
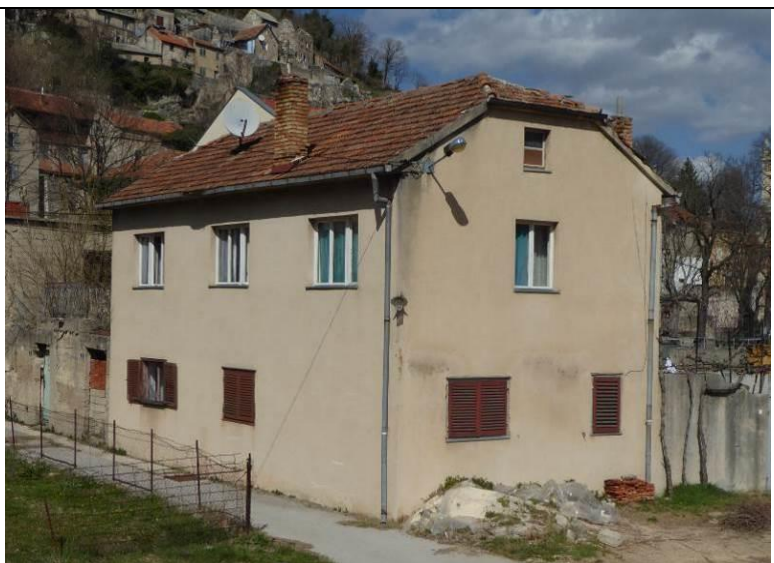
137	ADRESA	Prolaz Andrijice Šimića 5
	KATASTARSKA Č.	6094
	NAZIV GRAĐEVINE	-

VRIJEME GRADNJE	20. st.
POLOŽAJ U PROSTORU / PARCELA	Zgrada je položena u regulacijskoj ilini istočne strane Šimićeva prolaza
KRATKI HISTORIJAT	Nije poznat. Sagrađena je sredinom 20. st.
NAMJENA	Stambena
PROSTORNA ORGANIZACIJA / KATNOST	Nekoliko prostorija u prizemlju i katu / P + 1
KONSTRUKCIJA / GRADBENI MATERIJAL	Armirani beton, opeka, žbuka
PROČELJA / OBLIKOVANJE	U prizemlju manji, na katu veći prozori. S istočne strane AB prigradnja sa stubištem. Krov na lastavicu pokriven crijepom.
GRAĐEVNO STANJE	Srednje
VALORIZACIJA	Nema vrijednost
SMJERNICE I UVJETI	Održavanje postojećeg stanja

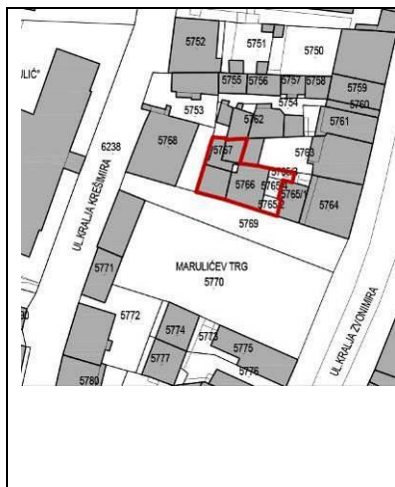
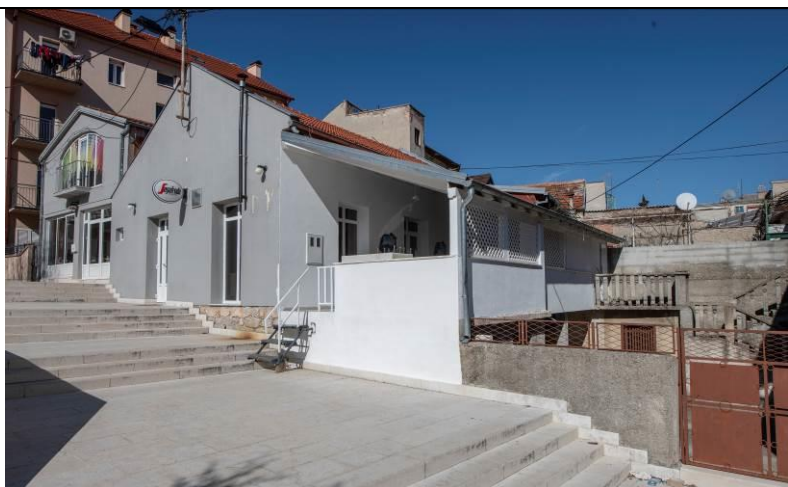
138	ADRESA	Trg Marka Marulića 2-3
	KATASTARSKA Č.	5766, 5767
	NAZIV GRAĐEVINE	-

VRIJEME GRADNJE	20. st.
POLOŽAJ U PROSTORU / PARCELA	Nekoliko građevina objedinjenih u funkciju ugostiteljskog objekta omeđuje istočnu stranu trga.
KRATKI HISTORIJAT	Građevine su sagrađene u 20. st., a obnovljene u 21. st. za funkciju ugostiteljskog objekta.
NAMJENA	Poslovna
PROSTORNA ORGANIZACIJA / KATNOST	Zapadni dio jednokatan, istočno prizeman. Prostor od dvije veće prostorije, a s istočne strane natkrivena terasa / P
KONSTRUKCIJA / GRADBENI MATERIJAL	Opeka, armirani beton, žbuka
PROČELJA / OBLIKOVANJE	Na pročeljima se čitaju dva volumena, zapadni i istočni, na različitim visinama zbog strmine terena. Oba imaju dvostrešni krov i zabate prema trgu. Uz istočni je prigradnja s natkrivenom terasom. PVC stolarija.
GRAĐEVNO STANJE	Dobro. Nedavno obnovljeno
VALORIZACIJA	Nema vrijednost
SMJERNICE I UVJETI	Održavanje postojećeg stanja

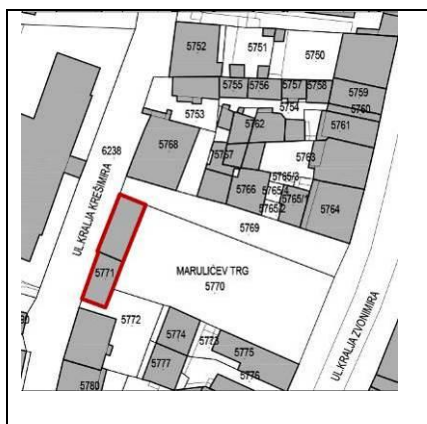
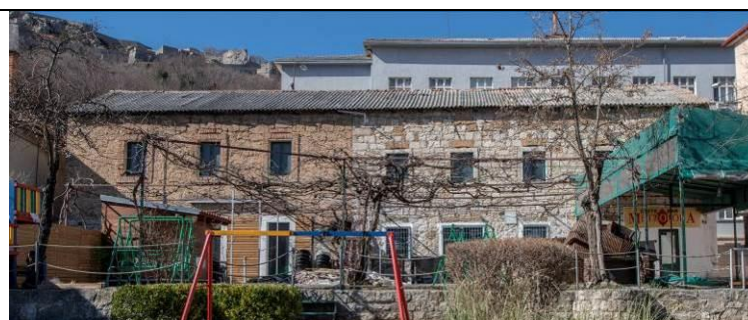
139	ADRESA	Trg Marka Marulića 5
	KATASTARSKA Č.	5771
	NAZIV GRAĐEVINE	-

VRIJEME GRADNJE	Druga pol. 19. st.
POLOŽAJ U PROSTORU / PARCELA	Zgrada od dva dijela položena uz zapadni obod trga, na najvišoj točki.
KRATKI HISTORIJAT	Nije poznat. Zgrade su građene sukcesivno kao skladište.
NAMJENA	Poslovna
PROSTORNA ORGANIZACIJA / KATNOST	Veći prostori u prizemlju i katu/P + 1
KONSTRUKCIJA / GRADBENI MATERIJAL	Kamen, pokrov od lesonita
PROČELJA / OBLIKOVANJE	Nizovi prozorski osi, na južnom dijelu tri, na sjevernom 5. U prizemlju vrata, a na katu prozori s kamenim okvirima. Vidljiva građa zida od kamena, a iznad otvora i opečni nadvoji.
GRAĐEVNO STANJE	Srednje.
VALORIZACIJA	Ambijentalna vrijednost
SMJERNICE I UVJETI	Obnova i sanacija

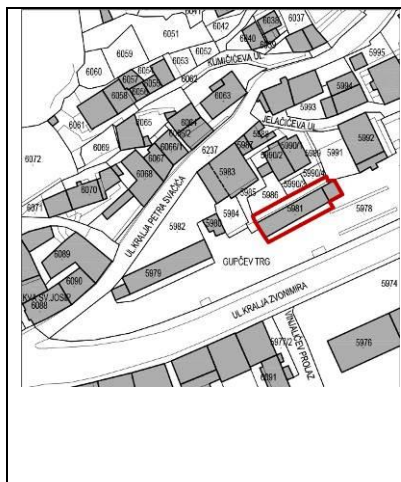
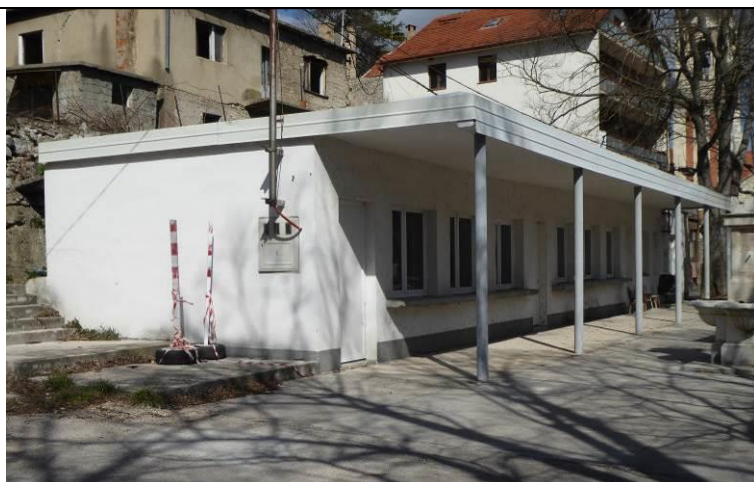
140	ADRESA	Trg Matije Gupca 1
	KATASTARSKA Č.	5981
	NAZIV GRAĐEVINE	Zgrada tržnice

VRIJEME GRADNJE	20. st.
POLOŽAJ U PROSTORU / PARCELA	Zgrada je položena uz sjeverni obod trga
KRATKI HISTORIJAT	Nije poznat. Sagrađena je kao servisni objekt gradske tržnice.
NAMJENA	Javna
PROSTORNA ORGANIZACIJA / KATNOST	Niz prostorija / P
KONSTRUKCIJA / GRADBENI MATERIJAL	Armirani beton, opeka, žbuka
PROČELJA / OBLIKOVANJE	Pravokutni volumen s nadstrešnicom na stupovima.
GRAĐEVNO STANJE	Srednje.
VALORIZACIJA	Nema vrijednost
SMJERNICE I UVJETI	Preoblikovanje / Uklanjanje i nova gradnja

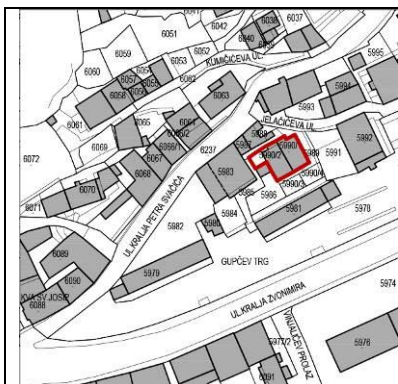
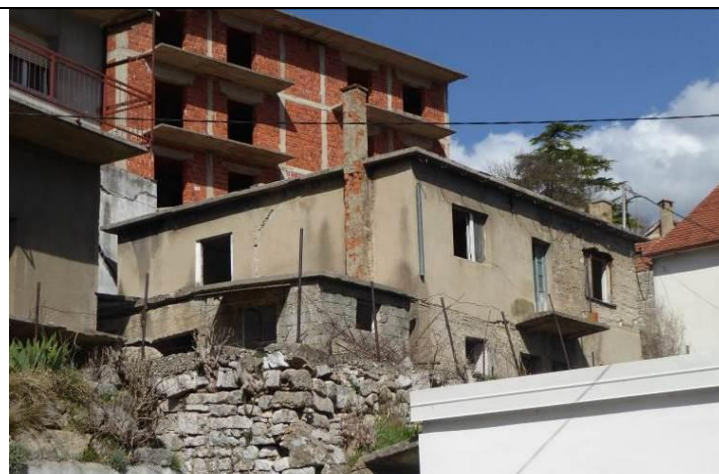
141	ADRESA	Trg Matije Gupca 2
	KATASTARSKA Č.	5990/1, 5990/2
	NAZIV GRAĐEVINE	-

VRIJEME GRADNJE	20. st.
POLOŽAJ U PROSTORU / PARCELA	Katnica položena iznad istočne strane gradske tržnice.
KRATKI HISTORIJAT	Nije poznat.
NAMJENA	Nema
PROSTORNA ORGANIZACIJA / KATNOST	Nekoliko prostorija u prizemlju i katu / P+1
KONSTRUKCIJA / GRADBENI MATERIJAL	Armirani beton, opeka, žbuka
PROČELJA / OBLIKOVANJE	Nekoliko većih prozora i balkon na južnoj strani.
GRAĐEVNO STANJE	Loše
VALORIZACIJA	Nema vrijednost
SMJERNICE I UVJETI	Uklanjanje / nova gradnja

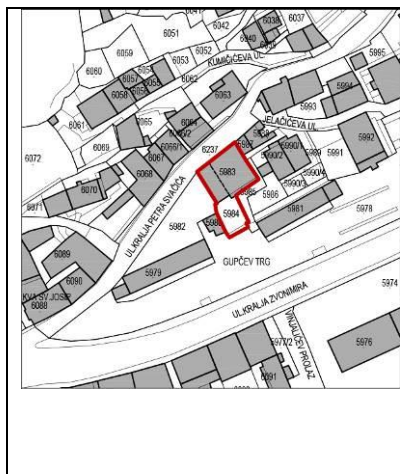
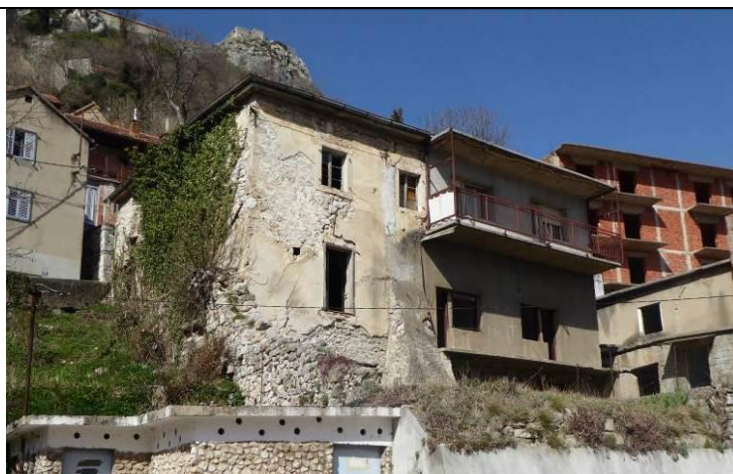
142	ADRESA	Trg Matije Gupca 4
	KATASTARSKA Č.	5983, 5984
	NAZIV GRAĐEVINE	-

VRIJEME GRADNJE	20. st.
POLOŽAJ U PROSTORU / PARCELA	Katnica položena na strmini iznad istočne strane gradske tržnice kojoj je okrenuta južnim pročeljem, a sjevernim prema Svačićevoj ulici.
KRATKI HISTORIJAT	Nije poznat. Stariji dio kuće je zapadni i građen od lomljenog kamena, a noviji je istočni, dograđen u 20. st.
NAMJENA	Nema
PROSTORNA ORGANIZACIJA / KATNOST	Nekoliko prostorija u prizemlju i katu / P+2
KONSTRUKCIJA / GRADBENI MATERIJAL	Kamen, opeka, armirani beton, žbuka
PROČELJA / OBLIKOVANJE	Nekoliko većih prozora i balkoni na južnoj strani istočnog dijela zgrade.
GRAĐEVNO STANJE	Loše. Urušava se.
VALORIZACIJA	Degradirana vrijednost
SMJERNICE I UVJETI	Preoblikovanje / uklanjanje i nova gradnja

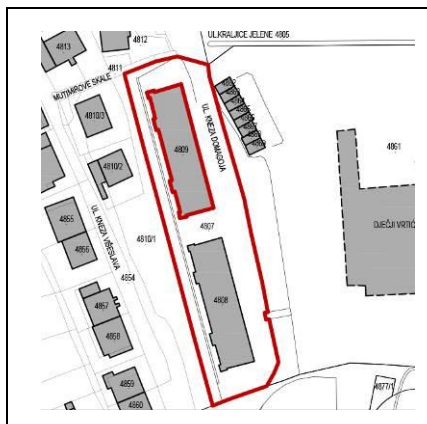
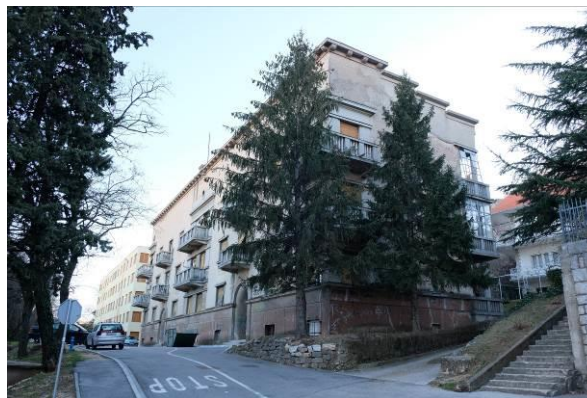
143	ADRESA	Ulica kneza Domagoja 22-24
	KATASTARSKA Č.	4809
	NAZIV GRAĐEVINE	-

VRIJEME GRADNJE	1936. – 1938.
POLOŽAJ U PROSTORU / PARCELA	Postojeća građevina izgrađena je kao slobodnostojeća, izduženog pravilnog, pravokutnog tlocrta. Skupa sa susjednom građevinom (k.č.4808, Ul.kneza Domagoja 26-28, novija) na jugu čini niz smješten između guste stambene izgradnje na zapadu (obiteljske kuće) i dijela grada sa zgradama slobodno postavljenim u prostoru. Svojim glavnim, duljim pročeljem orijentirana je na istok s kojeg je ostvaren glavni pristup (Ul.kneza Domagoja).
KRATKI HISTORIJAT	Zgradu je gradilo Ministarstvo vojske kraljevine Jugoslavije za svoju administraciju (regionalno sjedište Jadranske komande); projekt je izradio arhitektonski odjel Ministarstva građevina (arhitekt __) Nakon 2.svj rata unutrašnji prostor zgrade se djelomično rekonstruirao te se zgrada počinje koristiti za stanovanje.
NAMJENA	originalno uredska / danas stambena
PROSTORNA ORGANIZACIJA / KATNOST	Postojeća građevina građena je kao katnica (Po+P+2+Pk) sa simetrično postavljena 2 glavna ulaza i stubišnim prostorima sa 2 stana na stubištu.

KONSTRUKCIJA / GRADBENI MATERIJAL	Armirano betonska nosiva konstrukcija, ispunjena od opeke, završno žbukana, betonska obloga sokla (terazzo) u razini podruma i dijela visokog prizemlja,
PROČELJA / OBLIKOVANJE	dva polukružno nadvijena ulaza, završni krovni vijenac, ravan kaskadni krov; baza u visini podruma i dijela visokog prizemlja naglašena žbukom crvene boje koja završava istaknutim vijencem i dijeli je od ostatka etaža; zapadno pročelje sa naglašenim simetričnim stubišnim vertikalama te po dvije prozorske osi, izlasci na balkon na 1. i 2. katu, uglovne lođe na 1. i 2. katu; istočno pročelje oblikovano simetrično, na uglovima lođe koji izlaze iz osnovnog volumena građevine, rasčlanjeno pravilnim rasterom višedijelnih prozora, simetrični kružni prozori na tavanskom prostoru; zabatna pročelja (jedna prozorska os, balkonske lođe na uglovima) završavaju sa terasasto

(ravan kaskadni krov); sva vanjska stolarija drvena, simetrični kružni prozori na tavanском prostoru. Zgrada je oblikovana u klasičnom arhitektonskom izrazu sa dominantnim utjecajem kasnog art decoa i vidljivih modernih utjecaja u građevinskoj tehnici i upotrebi materijala.
GRAĐEVNO STANJE	Loše (zapušteno)
VALORIZACIJA	Viša arhitektonska vrijednost
SMJERNICE I UVJETI	Obnova i sanacija

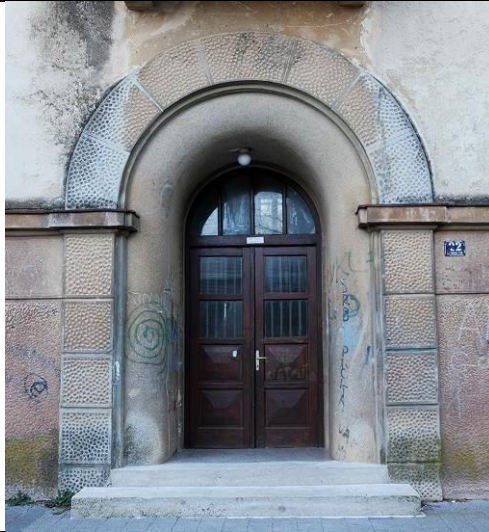
talj ulaznog portala

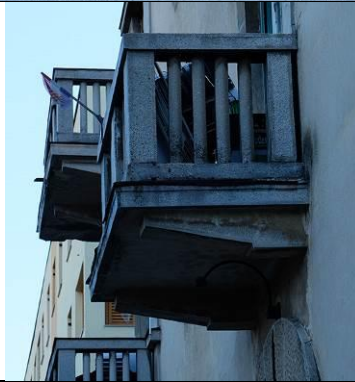
detalj balkona

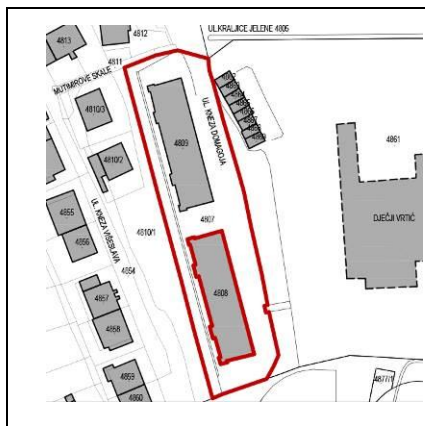
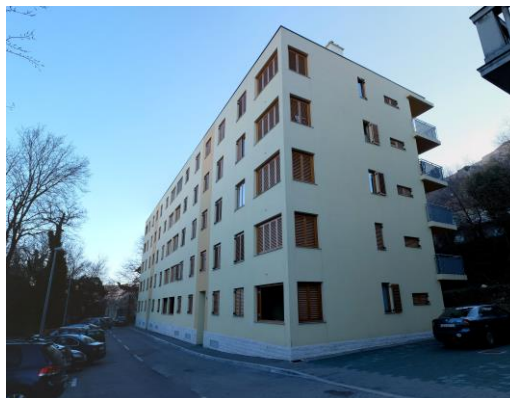
144	ADRESA	Ulica kneza Domagoja 26-28
	KATASTARSKA Č.	4808
	NAZIV GRAĐEVINE	-

VRIJEME GRADNJE	21.st.
POLOŽAJ U PROSTORU / PARCELA	Postojeća građevina izgrađena je kao slobodnostojeća i pravilnog je pravokutnog (izduženog) tlocrta-lamela. Skupa sa susjednom građevinom (k.č.4809, Ul.kneza Domagoja 22-24) na sjeveru čini niz smješten između guste stambene izgradnje na zapadu (obiteljske kuće) i dijela grada sa zgradama slobodno postavljenim u prostoru. Svojim glavnim, duljim pročeljem orijentirana je na istok s kojeg je ostvaren glavni pristup (Ul.kneza Domagoja).
KRATKI HISTORIJAT	Na mjestu današnje zgrade stajala identična zgrada kao na broju 22.-24. Koju je gradilo Ministarstvo vojske kraljevine Jugoslavije, Zgrada je srušena zbog navodnih nepopravljivih konstruktivnih nedostataka, na njenom mjestu (u istim gabaritima) u 21. st.sagrađena je današnja stambena zgrada.
NAMJENA	Stambena
PROSTORNA ORGANIZACIJA / KATNOST	Postojeća građevina građena je kao katnica (Po+P+4) sa simetrično postavljenim 2 glavna ulaza i stubišnim vertikalama (2 stana na stubište).

KONSTRUKCIJA / GRADBENI MATERIJAL	Armirano betonska nosiva konstrukcija, ispunjena od opeke, završno žbukana, kamena obloga sokla u razini podruma.
PROČELJA / OBLIKOVANJE	Ravni krov; stambeni prostori na pročeljima se odražavaju jednakim otvorima na pravilnim razmacima, dok su stubišne vertikale naglašene bojom različitom od boje pročelja koja prevladava (istočno pročelje) te istakom iz osnovnog volumena građevine (zapadno pročelje); na uglovima zapadnog pročelja lođe, vanjska stolarija drvena sa grijlama
GRAĐEVNO STANJE	Dobro (novogradnja)
VALORIZACIJA	Nema vrijednost
SMJERNICE I UVJETI	Održanje postojećeg stanja

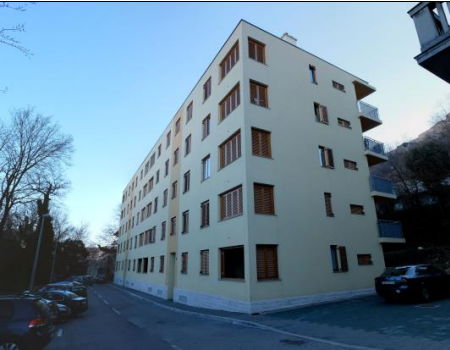
<p>SLIKOVNI PRILOZI: Istočno pročelje i sjeverno pročelje</p>

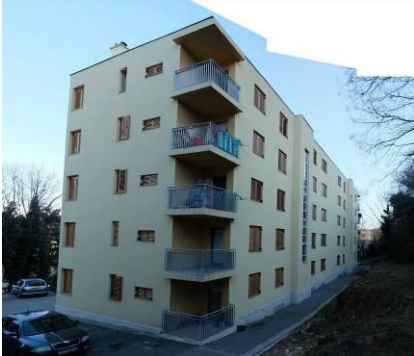
<p>Zapadno i sjeverno pročelje</p>

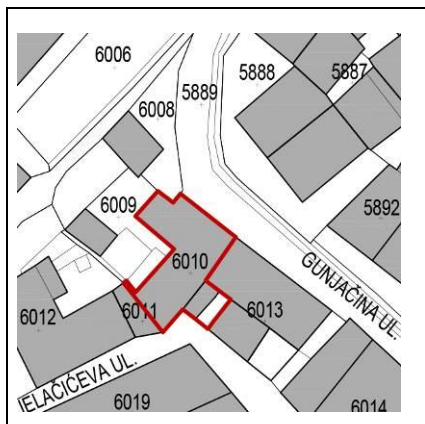
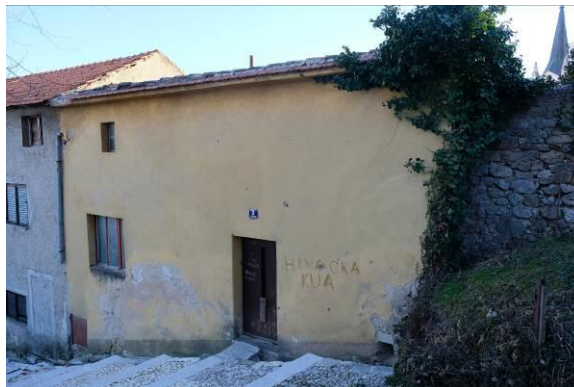
145	ADRESA	Ul. Stjepana Gunjače 3
	KATASTARSKA Č.	6010
	NAZIV GRAĐEVINE	-

VRIJEME GRADNJE	1. pol. 20. st.
POLOŽAJ U PROSTORU / PARCELA	Zgrada izgrađena u nastavku uličnog niza, tvori sklop zgrada (Jelčićeva 8) sa dvorištem u sredini, građena na regulacijskoj liniji ulice
KRATKI HISTORIJAT	Do početka 20. Stoljeća na tom mjestu nema objekta.
NAMJENA	stambena
PROSTORNA ORGANIZACIJA / KATNOST	Nema podataka, P+Pk
KONSTRUKCIJA / GRADBENI MATERIJAL	Opeka sa armiranobetonskim elementima nosive konstrukcije, završno žbukana, pokrov utoreni crijep
PROČELJA / OBLIKOVANJE	Ulično pročelje (sjever) sa ekscentrično postavljenim ulaznim vratima, jednim višedjelnim prozorom i prozorom u pokrovlju, dvorišno (jug) pročelje nedostupno
GRAĐEVNO STANJE	Loše (zapušteno, ruševno, nije u funkciji)
VALORIZACIJA	Nema vrijednost
SMJERNICE I UVJETI	Preoblikovanje

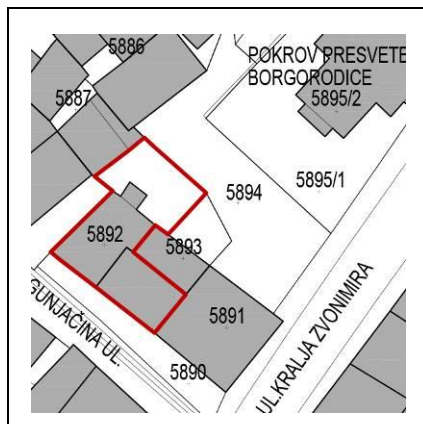
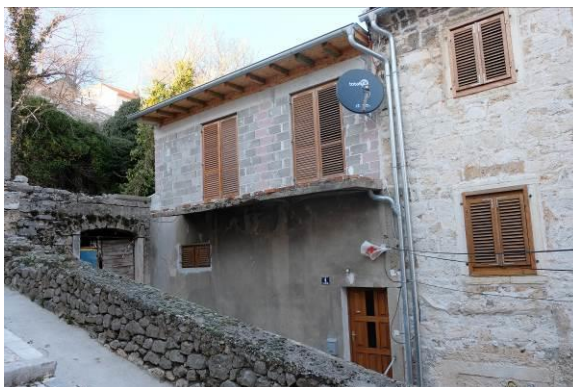
146	ADRESA	Ul.Stjepana Gunjače 4
	KATASTARSKA Č.	5892
	NAZIV GRAĐEVINE	-

VRIJEME GRADNJE	2. pol. 20. st.
POLOŽAJ U PROSTORU / PARCELA	Zgrada izgrađena kao dio uličnog niza, ugrađena između ostataka zida starije građevine (srušena) i zgrade na broju 2, niz je odmaknut od linije Gunjačine
KRATKI HISTORIJAT	Na mjestu je postojale građevina koja je vidljiva na katastru iz 1875. Vjerojatno je da je zgrada građena na mjestu ranije građevine. U kasnijoj fazi kat je zamijenjen novom konstrukcijom.
NAMJENA	stambena
PROSTORNA ORGANIZACIJA / KATNOST	P+1, ravan krov (nedovršena ploča)
KONSTRUKCIJA / GRADBENI MATERIJAL	Prizemlje od opeke sa armiranobetonskim elementima nosive konsrtukcije, završno žbukano; kat od betonskih blokova sa armiranobetonskim elementima nosive konstrukcije, nije žbukano
PROČELJA / OBLIKOVANJE	Sjeverno pročelje nedostupno, južno pročelje asimetrično u prizemlju sa dvjema simetričnim dvokrilnim vratima na katu
GRAĐEVNO STANJE	Srednje (održavano)
VALORIZACIJA	Nema vrijednost

SMJERNICE I UVJETI	Preoblikovanje

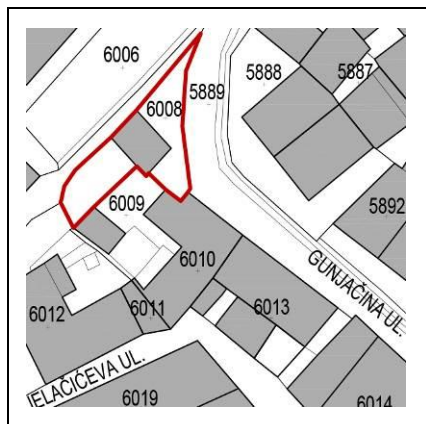
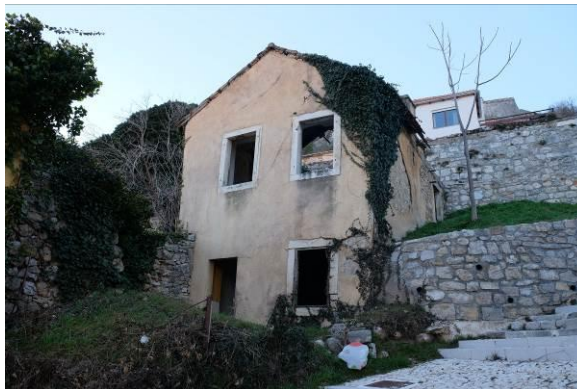
147	ADRESA	Ul.Stjepana Gunjače 5
	KATASTARSKA Č.	6008
	NAZIV GRAĐEVINE	-

VRIJEME GRADNJE	kraj 19.st.
POLOŽAJ U PROSTORU / PARCELA	Zgrada je sa istoka i juga ugrađena u kamene podzide, svojim istočnim (glavno) zabatnim pročeljem je postavljena okomito na smjer ulice (Gunjačina oštro okreće prema sjeveru), uz zapadno (zabat) pročelje trasiran je druga ulica
KRATKI HISTORIJAT	Na katastarskoj izmjeri iz 1875. vidljiva je zgrada sličnih gabarita, svoj današnji izgled dobija krajem 19.st., zgrada je stradala u Domovinskom ratu, šteta nije sanirana, objekt nije u funkciji
NAMJENA	stambena
PROSTORNA ORGANIZACIJA / KATNOST	Nije poznata
KONSTRUKCIJA / GRADBENI MATERIJAL	Kamen, žbukan, drveni grednjak na etažama, dvostrešan krov, pokrov – utoreni crijep
PROČELJA OBLIKOVANJE	sjever: jedan asimetričan prozor ; istok (zabat): 2 simetrične prozorske osi, jug: ugrađena uz podzid, zapad: djelomično ugrađena uz podzid;
GRAĐEVNO STANJE	Loše (zapušteno, ruševno, nije u funkciji)
VALORIZACIJA	Ambijentalna vrijednost

SMJERNICE I UVJETI	Obnova i sanacija

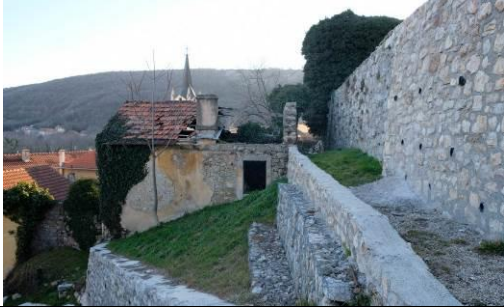
Jugoistočno pročelje	/ vidi fotografiju pročelja ispod naslova /
Sjeverno pročelje

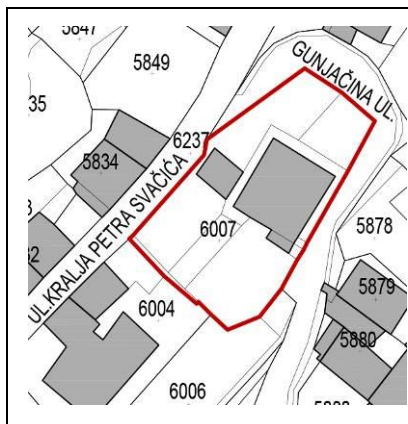
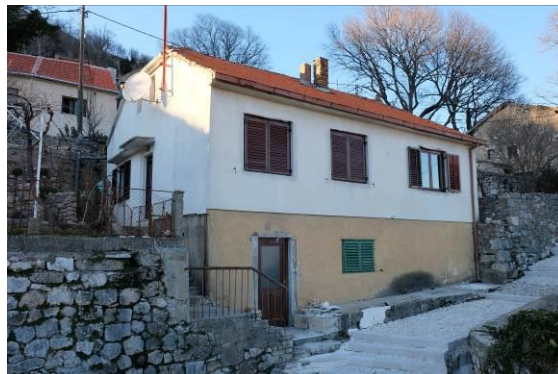
148	ADRESA	Ul.Stjepana Gunjače 7
	KATASTARSKA Č.	6007
	NAZIV GRAĐEVINE	-

VRIJEME GRADNJE	sredina 20. St.
POLOŽAJ U PROSTORU / PARCELA	Položena u smjeru sjever – jug, na strmom terenu (niveleta podruma odgovara ulici), uz smjer pružanja ulice, odmaknuta od regulacijske linije 1-2 m
KRATKI HISTORIJAT	Zgrada je građena sredinom 20.st. Stari katastri - do početka 20. Stoljeća ne pokazuju gradnju.
NAMJENA	stambena
PROSTORNA ORGANIZACIJA / KATNOST	Nije poznata, Po+P+Pk
KONSTRUKCIJA / GRADBENI MATERIJAL	Podrum: kamena, kat: opeka sa armiranobetonskim elementima nosive konstrukcije; svi zidovi završno žbukani, krov dvostrešan, pokrov – utoreni crijep
PROČELJA / OBLIKOVANJE	sjever: simetričan poktrovni prozor, u ekscentru prozor prizemlja; istok: asimetrična vrata i prozor u podrumu te tri dvodjelna prozora na katu; jug: ulaz i prozor u potkrovlju u osi, u ekscentru dvodjelni prozor
GRAĐEVNO STANJE	Dobro (obnovljeno)
VALORIZACIJA	Nema vrijednost
SMJERNICE I UVJETI	Preoblikovanje

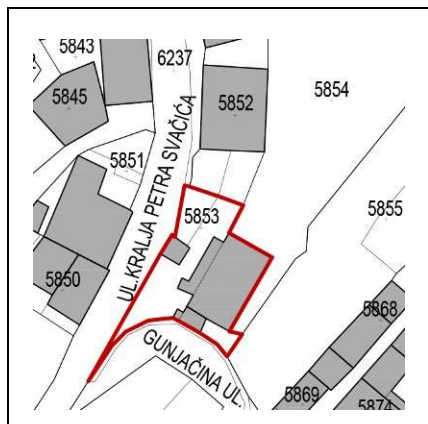
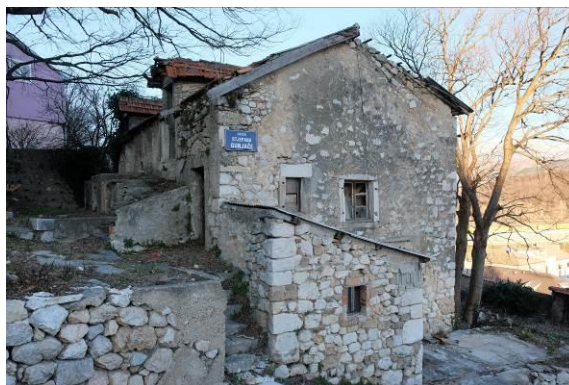
149	ADRESA	Ul.Stjepana Gunjače 8
	Katastarska č.	5853
	NAZIV GRAĐEVINE	Kuća Krvavica

VRIJEME GRADNJE	18.st.
POLOŽAJ U PROSTORU / PARCELA	Kuća je položena u smjeru sjever – jug, građena na strmom terenu, jednim je zabatom (jug) položena uz Gunjačinu, a zapadnim (dužim pročeljem) je položena uz Svačićevo (kuća je odmaknuta 5 m i na nižoj koti).
KRATKI HISTORIJAT	Kuću je gradio vojni zapovjednik tadašnje Kninske straže Serdar Jovo Sinobad krajem 18. Stoljeća. Na katastru iz 1830. vidljiv je objekt istih gabarita. Nakon dolaska pod austrijsku vlast, u kući su, za vrijeme svog posjeta Kninu, odsjeli Car Franjo i njegova supruga. Krajem 19. st. kuću kupuje obitelj Krvavica. U 20. st. su prigradeni gospodarski objekt na južnoj i istočnoj strani te betonsko stubište za pristup na potkrovlje.
NAMJENA	stambena
PROSTORNA ORGANIZACIJA / KATNOST	Nije jednoznačno utvrđena, obzirom na niveletu terena podrumu se pristupalo sa istočne strane, prizemlju i potkrovlju sa zapadne, moguće je da su prizemlje i potkrovlje bili povezani unutrašnjim drvenim stubištem Katnost: Po + P + Pk

KONSTRUKCIJA / GRADBENI MATERIJAL	Kemen, krov dvostrešni sa krovnim kućicama, pokrov utoreni crijep, salonit (originalna konstrukcija tipična za dalmatinsku kuću)
PROČELJA / OBLIKOVANJE	Elementi tipični za dalmatinsku kuću: kameno ziđe od priklesanog kamenja, na uglovima kamenje pravilnije i većeg formata, kameni slog nepravilan, kamenje vezano vapnenim mortom, drvena konstrukcija krovišta Pročelja - sjever: kameni zabat bez otvora, istok: simetrično pročelje tri osi prozora, tri krovne kućice, jug: asimetrično, ulaz u podrum, 2 prozora na katu; Zapad: glavno pročelje uspravan format prozora, simetrično – dvije osi krovni prozora (nekadašnji ulaz u potkrovlje vanjskim drvenim stubama zamijenjen je betonskim sa galerijom, asimetričan ulaz u prizemlje.
GRAĐEVNO STANJE	Loše (zapušteno, ruševno, nije u funkciji)

VALORIZACIJA	Viša arhitektonska vrijednost
SMJERNICE I UVJETI	Obnova i sanacija te uklanjanje dogradnji

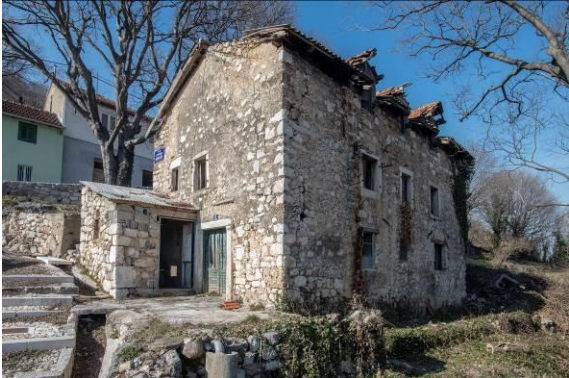
sjeveroistočno pročelje

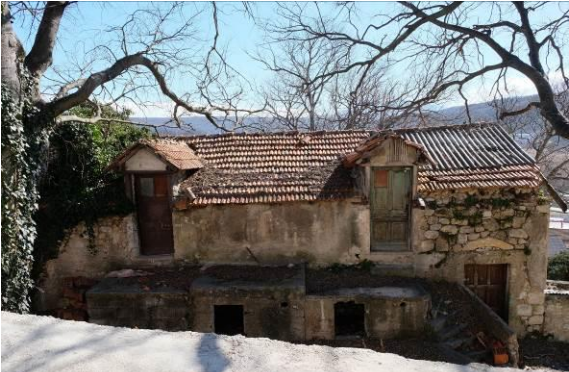
južno pročelje zapadno pročelje	/ vidi fotografiju pročelja ispod naslova /

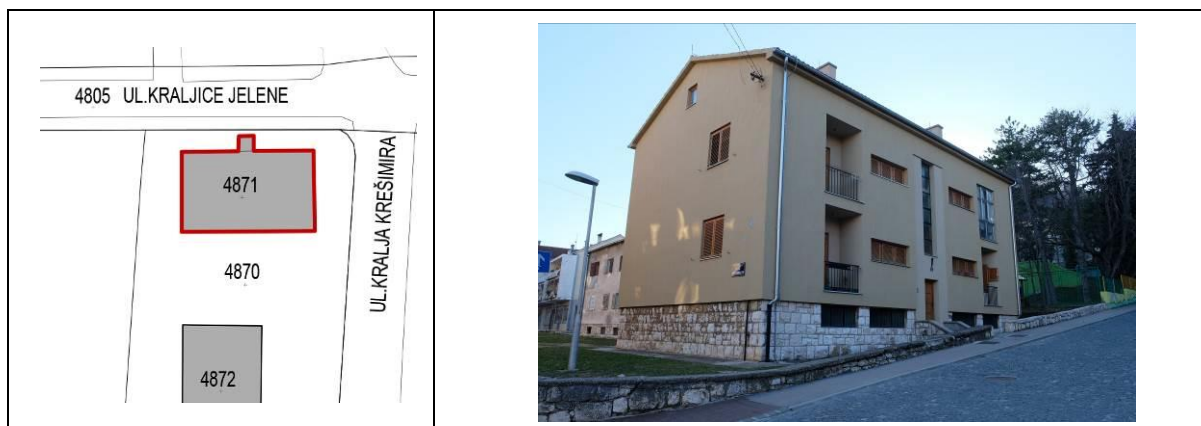
VRIJEME GRADNJE	1956. godine
POLOŽAJ U PROSTORU / PARCELA	Postojeća građevina izgrađena je kao samostojeća i pravilnog je pravokutnog tlocrta. Smještena je na ugao dviju ulica (Ul.kralja Krešimira i Ul.kraljice Jelene) i svojim je glavnim pročeljem orijentirana na sjever (Ul.kraljice Jelene) s kojeg je ostvaren glavni pristup (ulaz u građevinu). Dio je je novije planiranog dijela grada sa zgradama (pretežito stambenim) slobodno postavljenim u prostoru.
KRATKI HISTORIJAT	Investitor je bila Vojna pošta Knin. Zgrada je jedan od desetak tipskih objekata sličnog oblikovanja koji su građeni u Kninu. Projektirao ga je splitski arhitekt Lovro Perković. Pročelje recentno obnovljeno radi poboljšanja termičkih svojstava ovojnice.
NAMJENA	stambena
PROSTORNA ORGANIZACIJA / KATNOST	Stambena zgrada izgrađena je kao katnica (Po+P+1) sa centralno postavljenim glavnim ulazom i stubišnim prostorom te stambenim jedinicama (2 stana na stubište).

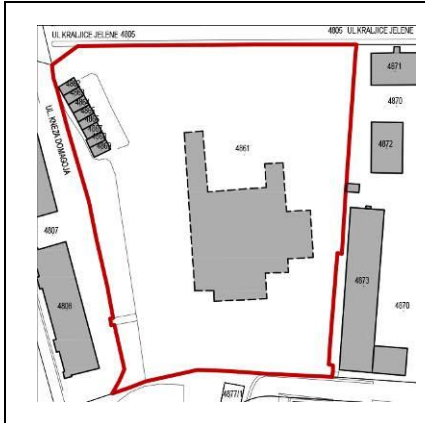
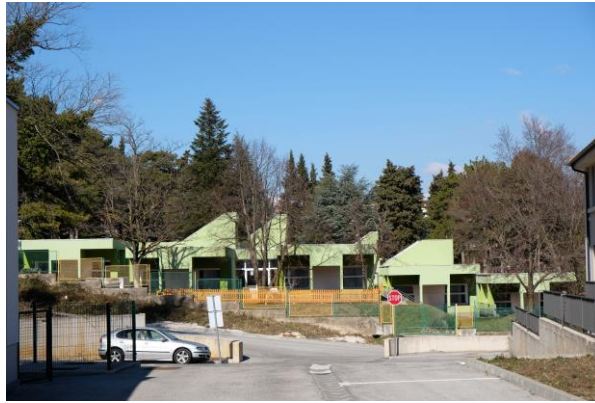
151	ADRESA	Ulica kraljice Jelene 3
	KATASTASKA Č.	4861
	NAZIV GRAĐEVINE	Dječji vrtić „Cvrčak“

VRIJEME GRADNJE	1959.
POLOŽAJ U PROSTORU / PARCELA	Postojeća građevina dječjeg vrtića izgrađena je kao samostojeća i smještena je centralno u odnosu na građ.česticu trapeznog oblika koju karakterizira teren u padu (pad prema istoku). Glavni pristup ostvaren je sa sjevera (Ul.kraljice Jelene).
KRATKI HISTORIJAT	Rješenje Građevinskoj dozvoli 1959. Zgrada vrtića izgrađena je u Park šumi Borići. Pročelje recentno obnovljeno radi poboljšanja termičkih svojstava ovojnice
NAMJENA	Društvena – dječji vrtić
PROSTORNA ORGANIZACIJA / KATNOST	Građevina dječjeg vrtića građena je kao prizemnica , razvedenog je tlocrta i prati prirodnu konfiguraciju terena u padu čime je ostvaren terasasti karakter izgradnje. Skupne jedinice dječjeg vrtića orijentirane su na jug i povezane s vanjskim prostorom za boravak djece preko natkrivenih, vanjskih terasa. Ostale prostorije orijentirane su na sjever kao i glavni ulaz koji je uvučen i zaštićen od vjetrova.

KONSTRUKCIJA / GRADBENI MATERIJAL	Armirano-betonska konstrukcija s fasadnim toplinsko-izolacijskim sustavom (završno žbukano i obojano zelenom bojom). Sva vanjska stolarija recentna,pvc i u bijeloj boji.
PROČELJA/ OBLIKOVANJE	Sva pročelja raščlanjena su ostakljenim otvorima u maksimalnoj površini vanjskih zidova čime je omogućeno prirodno osvjetljenje i ventilacija većine prostorija. Dodatno prirodno osvjetljenje ostvareno je putem svjetlarnika koji svojim volumenom izlaze iznad pretežito ravnog krova građevine.
GRAĐEVNO STANJE	Dobro (obnovljeno)
VALORIZACIJA	Arhitektonska vrijednost
SMJERNICE I UVJETI	Održanje postojećeg stanja

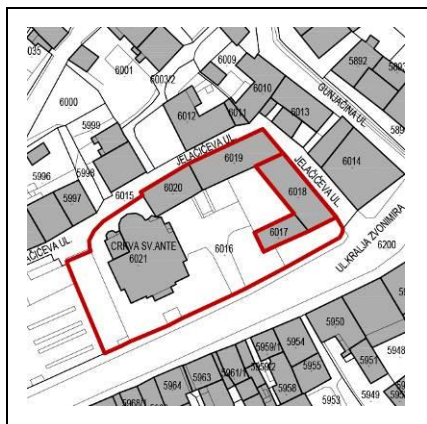
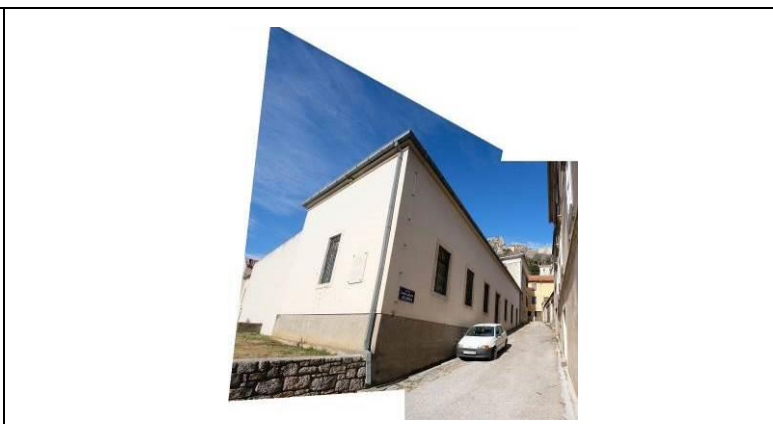
152	ADRESA	Ulica bana Jelačića 1
	KATASTARSKA Č.	6018
	NAZIV GRAĐEVINE	-

VRIJEME GRADNJE	Prva četvrtina 20. St.
POLOŽAJ U PROSTORU / PARCELA	Zgrada je izgrađenu na regulacijskoj liniji uz ulicu, ugrađena u susjedne kuće bloka oko crkve Sv. Ante
KRATKI HISTORIJAT	Na starim katastrima građevina nije jednoznačno ucrtana, današnji gabarit nije prepoznatljiv. Objekt možemo pouzdano datirati u prvu četvrtinu 20.st.
NAMJENA	Originalno muzej arheoloških spomenika, danas prostorije samostana
PROSTORNA ORGANIZACIJA / KATNOST	Nije poznata / VP
KONSTRUKCIJA / GRADBENI MATERIJAL	Kamen, žbuka
PROČELJA / OBLIKOVANJE	Baza se u boji razlikuje od bjeline zida prizemlja, simetrična sjeverna fasada sa po 3 prozora uzdužnog formata sa svake strane ulaznih vrata, 4 strešan krov. Ovo klasično oblikovana pročelja, bez suvišnih dekoracija odražavaju stilska obilježja vremena kada se rađao novi arhitektonski jezik.
GRAĐEVNO STANJE	Dobro (obnovljeno)
VALORIZACIJA	Visoka arhitektonska vrijednost

SMJERNICE I UVJETI	održanje postojećeg stanja

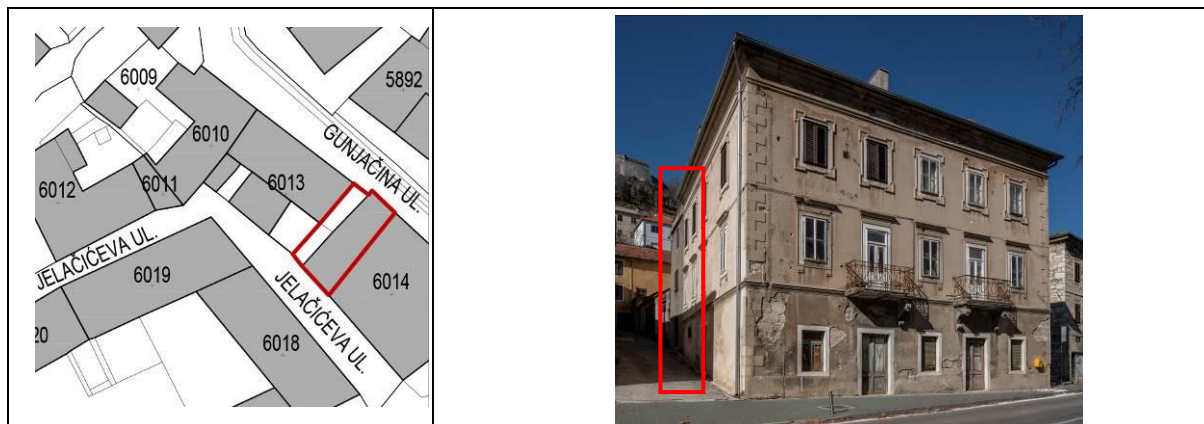
VRIJEME GRADNJE	2.pol. 20.st.
POLOŽAJ U PROSTORU / PARCELA	Zgrada je izgrađena na regulacijskoj liniji uz ulicu, ugrađena u susjedne kuće
KRATKI HISTORIJAT	Objekt sličnih gabarita postoji još od najranijih poznatih katastarskih izmjera. Današnji stambeni objekt građen je u nekoliko faza tijekom 2. pol 20.st. Uz kuću je trasiran prolaz Jelačićeva/Gunjačina - prolaz je kasnije zazidan.
NAMJENA	stambena
PROSTORNA ORGANIZACIJA / KATNOST	Nije poznata / P + 2 + Pk
KONSTRUKCIJA / GRADBENI MATERIJAL	Kamen, opeka, žbuka
PROČELJA / OBLIKOVANJE	Istočno i južno pročelje simetrično, u jednoj osi, na obje strane, po etažama nižu uspravno položene prozore i ulazna vrata.
GRAĐEVNO STANJE	Loše (zapušteno, ruševno, nije u funkciji)
VALORIZACIJA	Nema vrijednost
SMJERNICE I UVJETI	Preoblikovanje
