5.1. UVODNE NAPOMENE

Katalog građevina obuhvaća 241 kataloških jedinica, pri čemu jedna kataloška jedinica može obuhvaćati jednu građevinu ili jedan sklop građevina, na jednoj ili više katastarskih čestica kat. općine Knin. Glavni kriterij obuhvata pojedine kataloške jedinice bio je sagledavanje građevinske strukture objekta na parceli koja mu pripada. Uočeno je da je tijekom vremena došlo do spajanja nekoliko građevina u jednu ili pak vlasničkog razdvajanja jedne građevine, koje nije uvijek upisano u zemljišne knjige i katastar, pa je obuhvat kataloške jedinice u ovom katalogu prilagođen što jednostavnijem sagledavanju same građevine ili građevnog sklopa u prostornom i oblikovnom smislu, a ne u vlasničkim ili zemljišno-knjižnim odnosima.

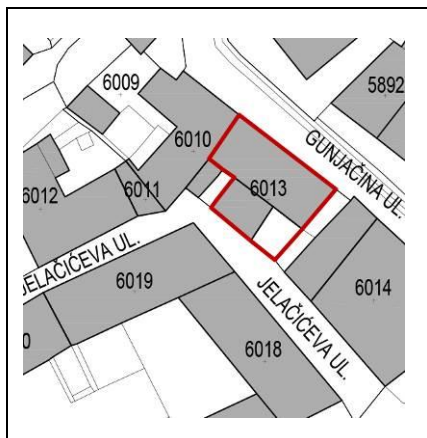
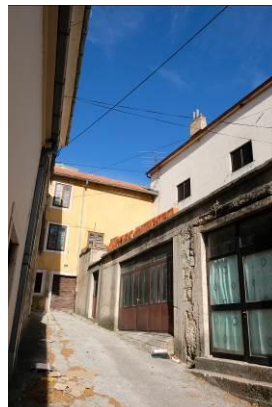
154	ADRESA	Ulica bana Jelačića 6
	KATASTARSKA Č.	6013
	NAZIV GRAĐEVINE	-

VRIJEME GRADNJE	Današnji oblik i prigradnje nastale u 2.pol.20 st. (osnovni gabarit nastao poč. 19.st.)
POLOŽAJ U PROSTORU / PARCELA	Glavni Objekt je odmaknut od regulacijske linije ulice i uvučen na regulacijsku liniju Gunjačine ulice. Na regulacijskoj liniji jelačićeva ulice izgrađen zid i gospodarski objekti (garaža)
KRATKI HISTORIJAT	-
NAMJENA	stambena
PROSTORNA ORGANIZACIJA / KATNOST	Nije poznata
KONSTRUKCIJA / GRADBENI MATERIJAL	Kamen, opeka, žbuka
PROČELJA / OBLIKOVANJE	asimetrično postavljene 3 osi dvokrilnih, polegnutih formata prozora na istočnom i južnom pročelju krov dvostrešan, objekt nema nikakvih drugih oblikovnih detalja.
GRAĐEVNO STANJE	Srednje (održavano)
VALORIZACIJA	Nema vrijednost
SMJERNICE I UVJETI	Preoblikovanje

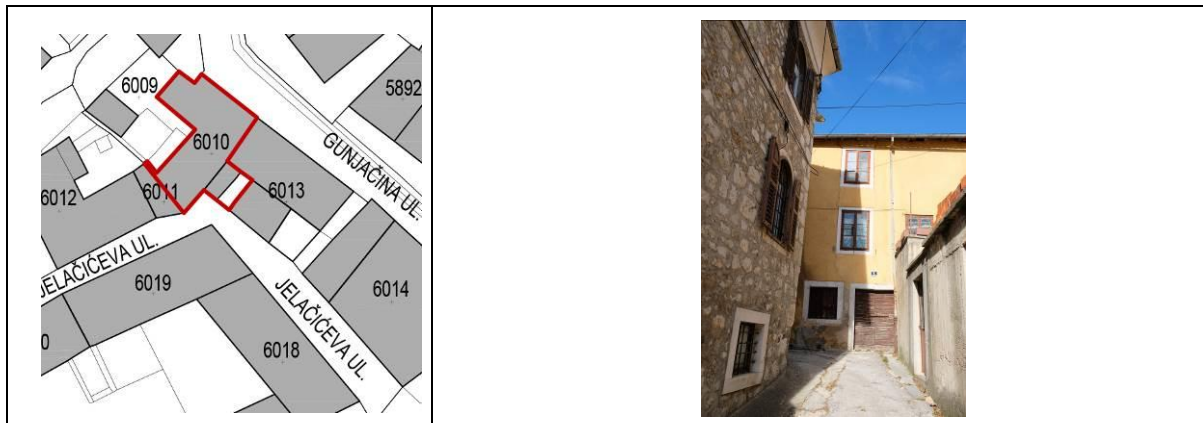
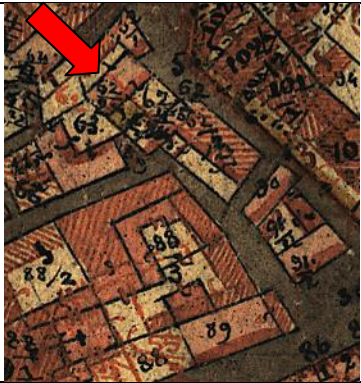
155	ADRESA	Ulica bana Jelačića 8
	Katastarska č.	6010
	NAZIV GRAĐEVINE	-

VRIJEME GRADNJE	Poč. 19.st.
POLOŽAJ U PROSTORU / PARCELA	Objekt pšoložen na regulacijsku liniju ulice, sa drugim objekima (objekt na gunjačinoj 3) tvori dvorište
KRATKI HISTORIJAT	-
NAMJENA	stambena
PROSTORNA ORGANIZACIJA / KATNOST	Nije poznata
KONSTRUKCIJA / GRADBENI MATERIJAL	Kamen, žbuka
PROČELJA / OBLIKOVANJE	Asimetrično postavljeni prozori u prizemlju i na katu (istočna fasada), Otvori sa naglašenim bijelim okvirima kamenih okvira, fasada žbukana, krov dvostrešan, utoreni crijep
GRAĐEVNO STANJE	Loše (zapušteno, ruševno, nije u funkciji)
VALORIZACIJA	Ambijentalna vrijednost
SMJERNICE I UVJETI	Obnova i sanacija

SLIKOVNI PRILOZI:	
na katastarskim izmjerama iz 1830. zabilježen je građevinski sklop sličnih gabarita

<p>na katastarskim izmjerama iz 1875. Stanje je nepromijenjeno</p>

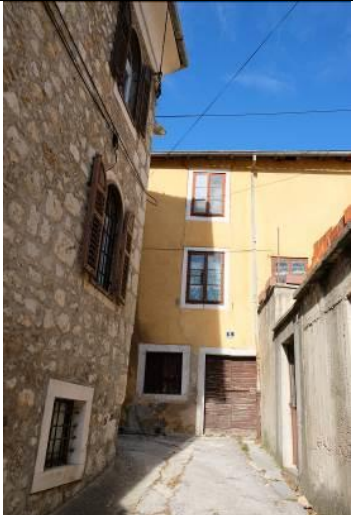
<p>Jugo –istočno pročelje</p>

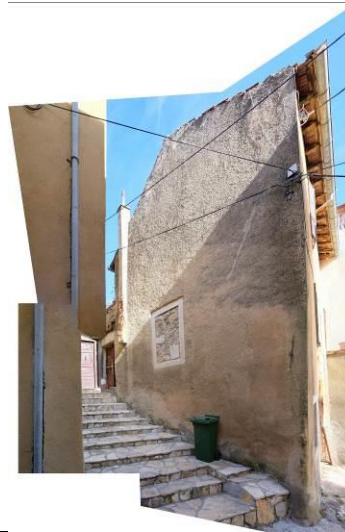
Jugo – zapadno pročelje

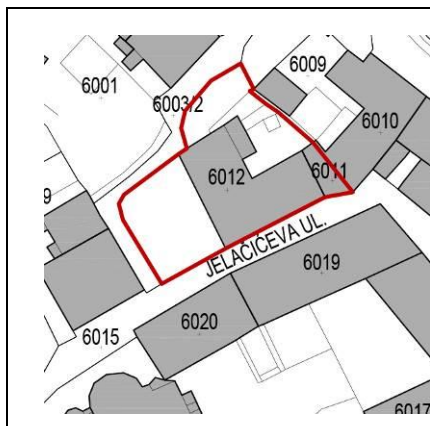
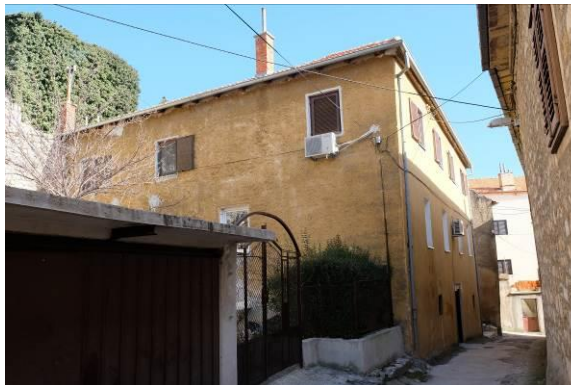
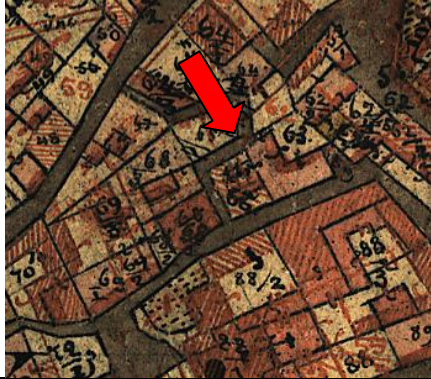
156	ADRESA	Ulica bana Jelačića 10
	Katastarska č.	6012 i 6011
	NAZIV GRAĐEVINE	-

VRIJEME GRADNJE	Poč. 19.st.
POLOŽAJ U PROSTORU / PARCELA	Na regulacijskoj liniji ulice
KRATKI HISTORIJAT	-
NAMJENA	stambena
PROSTORNA ORGANIZACIJA / KATNOST	Prostorna dispozicija nije poznata, P+2
KONSTRUKCIJA / GRADBENI MATERIJAL / BOJE	Kamen, žbuka (građevni elementi dalmatinske tradicijske kuće)
PROČELJA / KROV / OBLIKOVANJE	Glavno pročelje simetrično, centralna os sa ulaznim vratima, po dvije osi sa svake strane sa uspravnim prozorima, dvorišno pročelje sa nesimetrično postavljenim prozorima, žbuka, krov na 4 vode, pokrov utoreni crijep
GRAĐEVNO STANJE / INTERVENCIJE	Srednje (održavano)
VALORIZACIJA	Ambijentalna vrijednost
SMJERNICE I UVJETI	održanje postojećeg stanja

SLIKOVNI PRILOZI:	
na katastarskim izmjerama iz 1830. zabilježen je građevinski sklop sličnih gabarita

<p>na katastarskim izmjerama iz 1875. Stanje je nepromijenjeno</p>

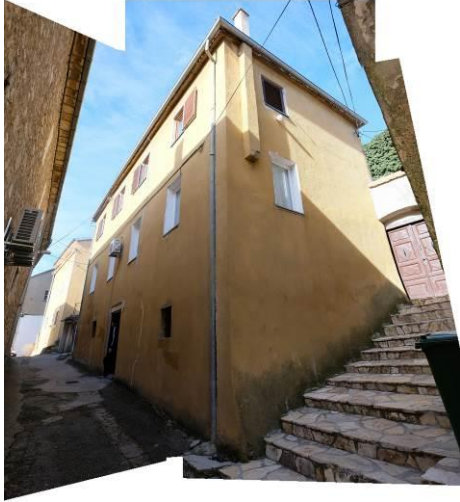
<p>Jugoistočno pročelje</p>

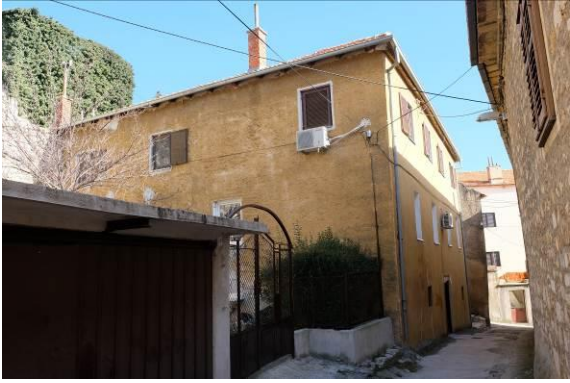
<p>Jugozapadno pročelje</p>

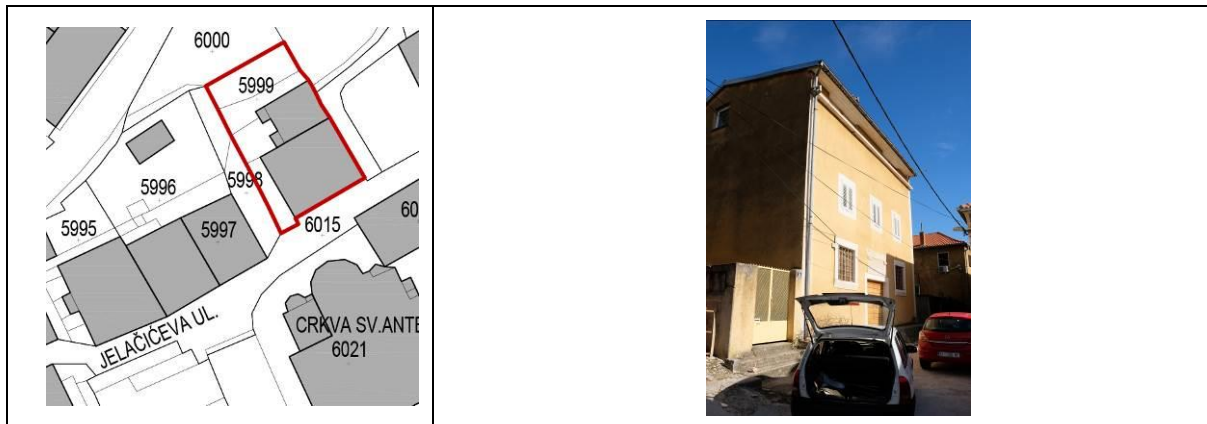
VRIJEME GRADNJE	Poč. 19.st.
POLOŽAJ U PROSTORU / PARCELA	Na regulacijskoj liniji ulice
KRATKI HISTORIJAT	
NAMJENA	stambena
PROSTORNA ORGANIZACIJA / KATNOST	Prostorna dispozicija nije poznata, P+1+Pk
KONSTRUKCIJA / GRADBENI MATERIJAL / BOJE	Kamen, žbuka (građevni elementi dalmatinske tradicijske kuće)
PROČELJA / KROV / OBLIKOVANJE	Glavno pročelje simetrično, centralna os sa ulaznim vratima, po jedna os sa svake strane sa kvadratnim prozorima, dvorišno pročelje sa nesimetrično postavljenim prozorima, na zabatnom zidu jedan prozor u potkrovlju u centralnoj osi, žbuka, krov na 2 vode, pokrov utoreni crijep, iznad ulaznog portala nalazi se grb.
GRAĐEVNO STANJE / INTERVENCIJE	Dobro (obnovljeno)
VALORIZACIJA	Degradirana vrijednost
SMJERNICE I UVJETI	Održanje postojećeg stanja

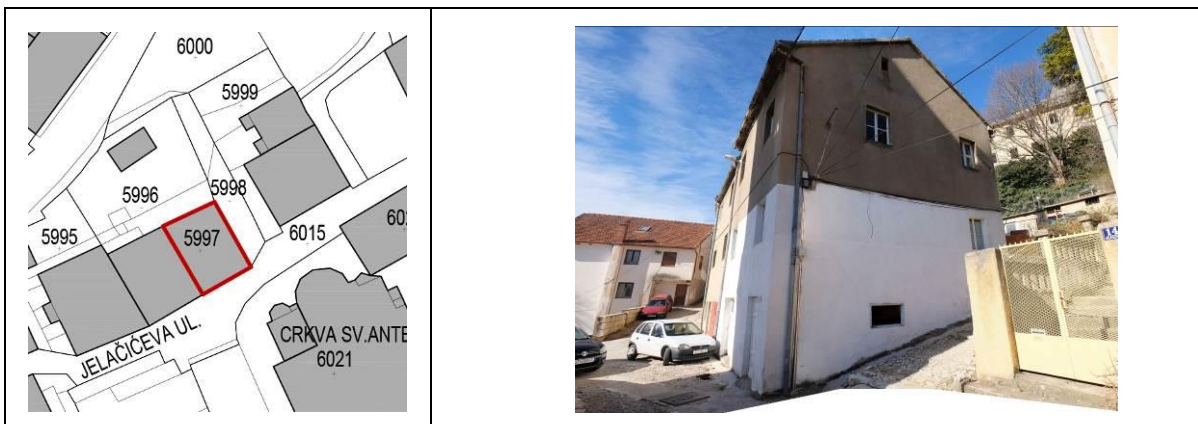
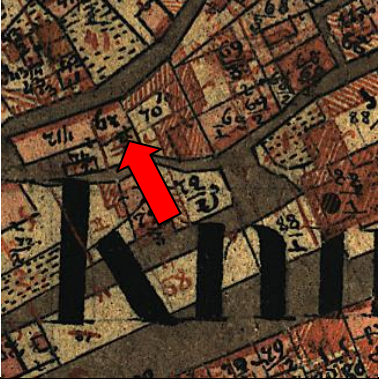
158	ADRESA	Ulica bana Jelačića 16
	KATASTARSKA Č.	5997
	NAZIV GRAĐEVINE	-

VRIJEME GRADNJE	Početak 19.st.
POLOŽAJ U PROSTORU / PARCELA	Na regulacijskoj liniji ulice, na strmom terenu
KRATKI HISTORIJAT	
NAMJENA	stambena
PROSTORNA ORGANIZACIJA / KATNOST	Prostorna dispozicija nije poznata, P+2+Pk
KONSTRUKCIJA / GRADBENI MATERIJAL	Kamen, žbuka (građevni elementi dalmatinske tradicijske kuće)
PROČELJA / OBLIKOVANJE	Otvori na glavnoj fasadi (vrata, prozori) postavljeni u simetrično u dvoje osi
GRAĐEVNO STANJE	Srednje (održavano)
VALORIZACIJA	Ambijentalna vrijednost
SMJERNICE I UVJETI	održanje postojećeg stanja

SLIKOVNI PRILOZI:	
na katastarskim izmjerama iz 1830. zabilježen je objekt približnih gabarita

<p>na katastarskim izmjerama iz 1875. Stanje je nepromijenjeno</p>

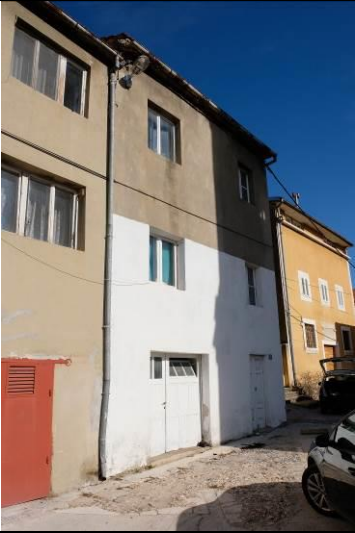
<p>Južno pročelje</p>

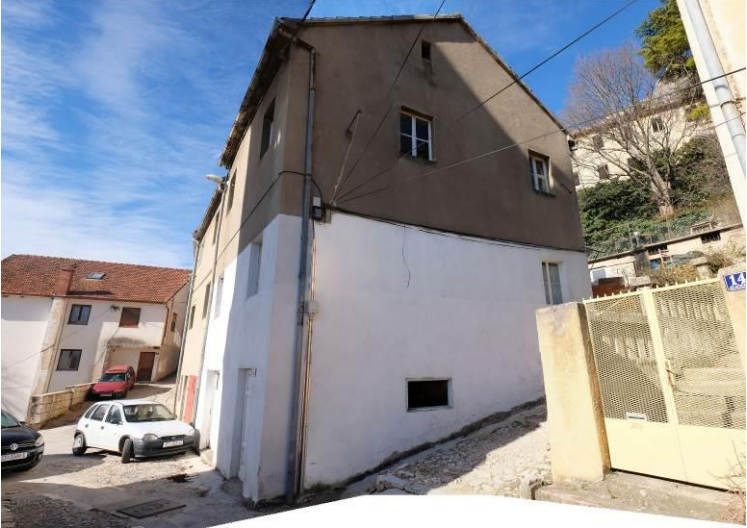
<p>istočno pročelje</p>

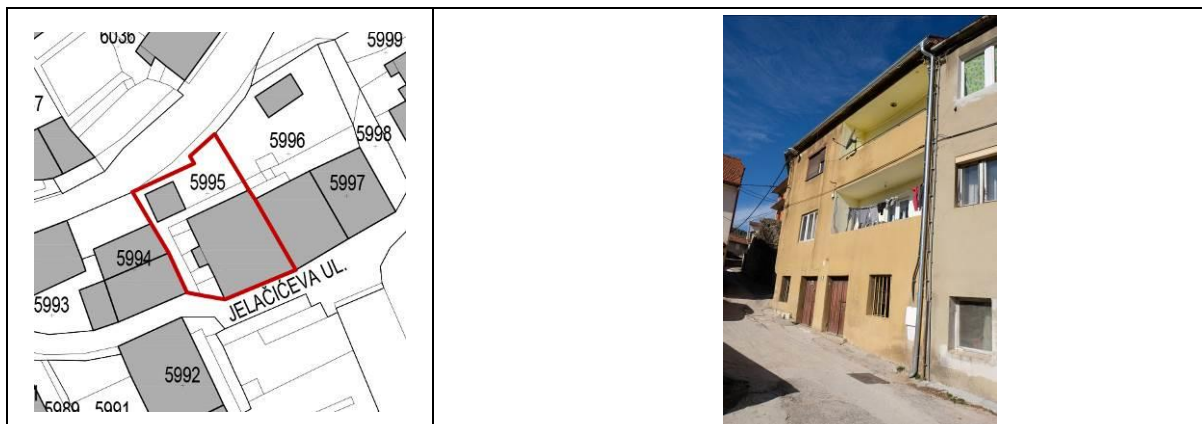
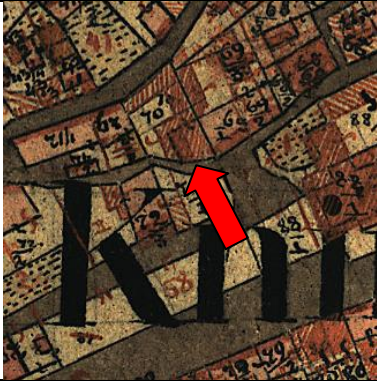
160	ADRESA	Ulica bana Jelačića 20
	KATASTARSKA Č.	5995
	NAZIV GRAĐEVINE	-

VRIJEME GRADNJE	2.pol. 20st.
POLOŽAJ U PROSTORU / PARCELA	Na regulacijskoj liniji ulice
KRATKI HISTORIJAT	
NAMJENA	stambena
PROSTORNA ORGANIZACIJA / KATNOST	Prostorna dispozicija nije poznata, P+2
KONSTRUKCIJA / GRADBENI MATERIJAL	Opeka, armirani beton u nosivoj konstrukciji, žbuka
PROČELJA OBLIKOVANJE	Asimetrično glavno pročelje, polovicom dužine kuće pružaju se balkonske lođe, fasada žbukana, krov na 2 vode, pokrov utoreni crijep.
GRAĐEVNO STANJE	Srednje (održavano)
VALORIZACIJA	Nema vrijednost
SMJERNICE I UVJETI	uklanjanje / nova gradnja

SLIKOVNI PRILOZI:	
na katastarskim izmjerama iz 1830. zabilježen je objekt manjih gabarita

<p>na katastarskim izmjerama iz 1875. Stanje je nešto promijenjeno – nastaje građevinski sklop približno današnjim dimenzijama</p>

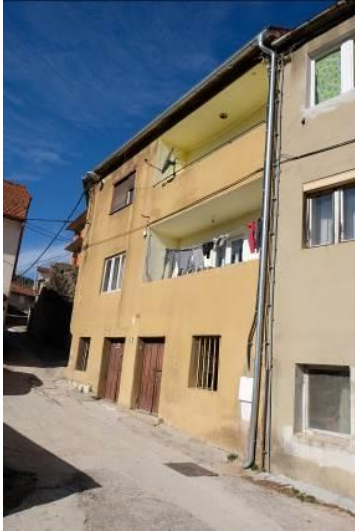
<p>Južno pročelje</p>

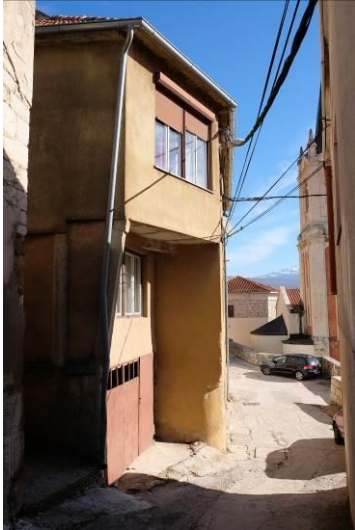
<p>Zapadno pročelje</p>

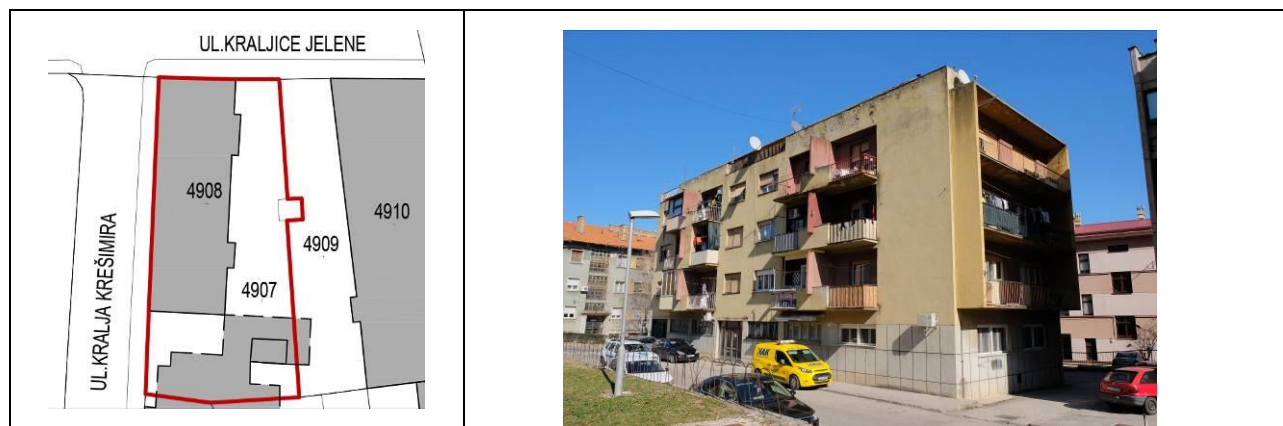
VRIJEME GRADNJE	1957.godine
POLOŽAJ U PROSTORU / PARCELA	
KRATKA POVIJEST	
NAMJENA	
PROSTORNA ORGANIZACIJA / KATNOST	
KONSTRUKCIJA / GRADBENI MATERIJAL / BOJE	
PROČELJA / KROV / OBLIKOVANJE	
GRAĐEVNO STANJE / INTERVENCIJE	Srednje (održavano)
VALORIZACIJA	arhitektonska vrijednost
SMJERNICE I UVJETI	Obnova i sanacija

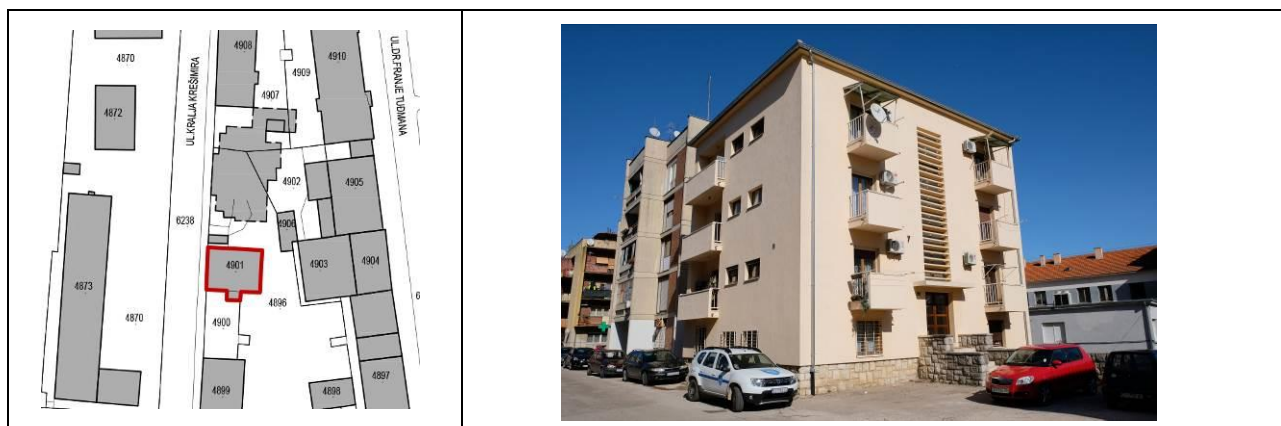
VRIJEME GRADNJE	1946. godine
POLOŽAJ U PROSTORU / PARCELA	
KRATKA POVIJEST	
NAMJENA	
PROSTORNA ORGANIZACIJA / KATNOST	
KONSTRUKCIJA / GRADBENI MATERIJAL / BOJE	
PROČELJA / KROV / OBLIKOVANJE	
GRAĐEVNO STANJE / INTERVENCIJE	Dobro (obnovljeno)
VALORIZACIJA	Arhitektonska vrijednost
SMJERNICE I UVJETI	Održanje postojećeg stanja / Restitucija izvornih elemenata

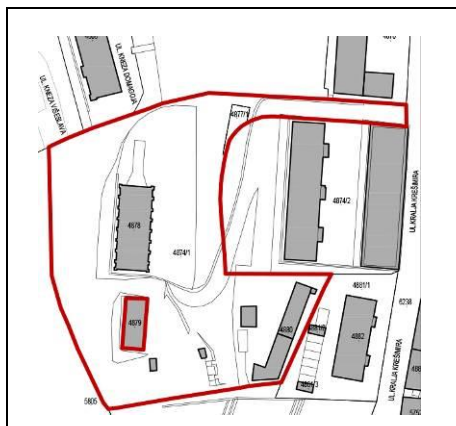
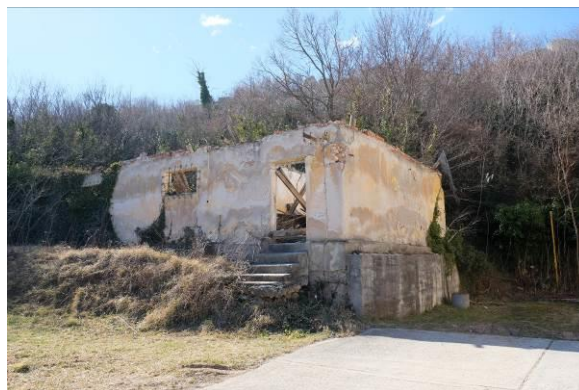
167	ADRESA	Ulica kralja Krešimira 12
	K. Č.	4879
	NAZIV GRAĐEVINE	-

VRIJEME GRADNJE	Sred. 20 st.
POLOŽAJ U PROSTORU / PARCELA	
KRATKA POVIJEST	na katastarskoj izmjeri sa početka 20.st. – katastar iz 1906. Objekt nije vidljiv
NAMJENA	
PROSTORNA ORGANIZACIJA / KATNOST	
KONSTRUKCIJA / GRADBENI MATERIJAL / BOJE	
PROČELJA / KROV / OBLIKOVANJE	
GRAĐEVNO STANJE / INTERVENCIJE	Loše (zapušteno, ruševno, nije u funkciji)
VALORIZACIJA	Nema vrijednost
SMJERNICE I UVJETI	Uklanjanje / nova gradnja

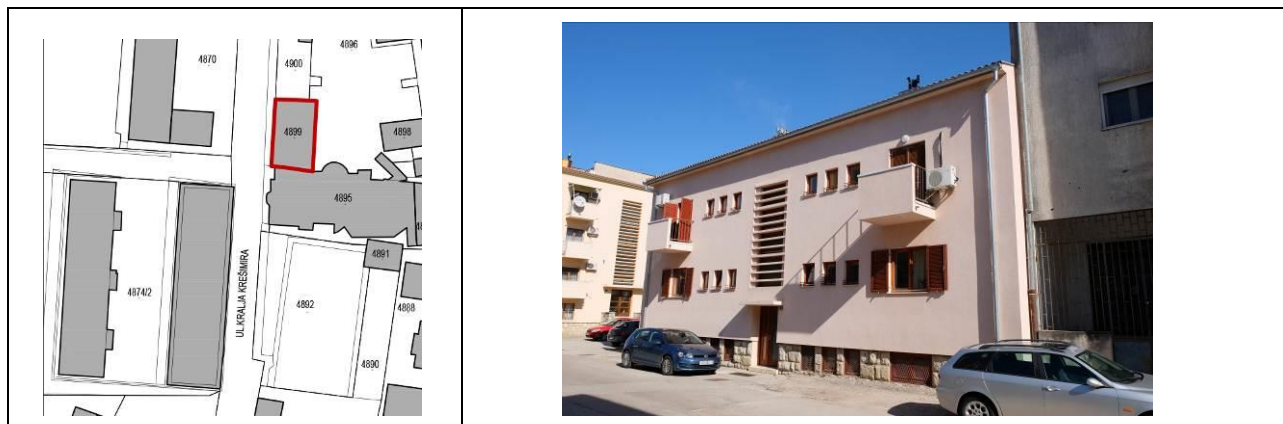
VRIJEME GRADNJE	1950tih
POLOŽAJ U PROSTORU / PARCELA	
KRATKA POVIJEST	
NAMJENA	
PROSTORNA ORGANIZACIJA / KATNOST	
KONSTRUKCIJA / GRADBENI MATERIJAL / BOJE	
PROČELJA / KROV / OBLIKOVANJE	
GRAĐEVNO STANJE / INTERVENCIJE	Dobro (obnovljeno)
VALORIZACIJA	Arhitektonska vrijednost
SMJERNICE I UVJETI	Održavanje postojećeg stanja

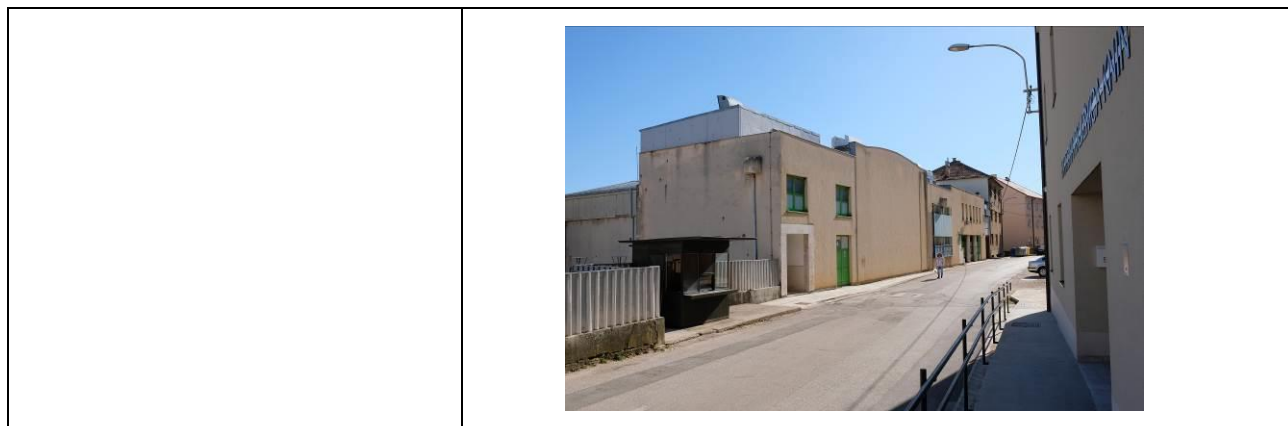
VRIJEME GRADNJE	Današnji izgled objekt je poprimio 1970tih
POLOŽAJ U PROSTORU / PARCELA	
KRATKA POVIJEST	
NAMJENA	
PROSTORNA ORGANIZACIJA / KATNOST	
KONSTRUKCIJA / GRADBENI MATERIJAL / BOJE	
PROČELJA / KROV / OBLIKOVANJE	
GRAĐEVNO STANJE / INTERVENCIJE	Srednje (održavano)
VALORIZACIJA	Nema vrijednost
SMJERNICE I UVJETI	Održavanje postojećeg stanja

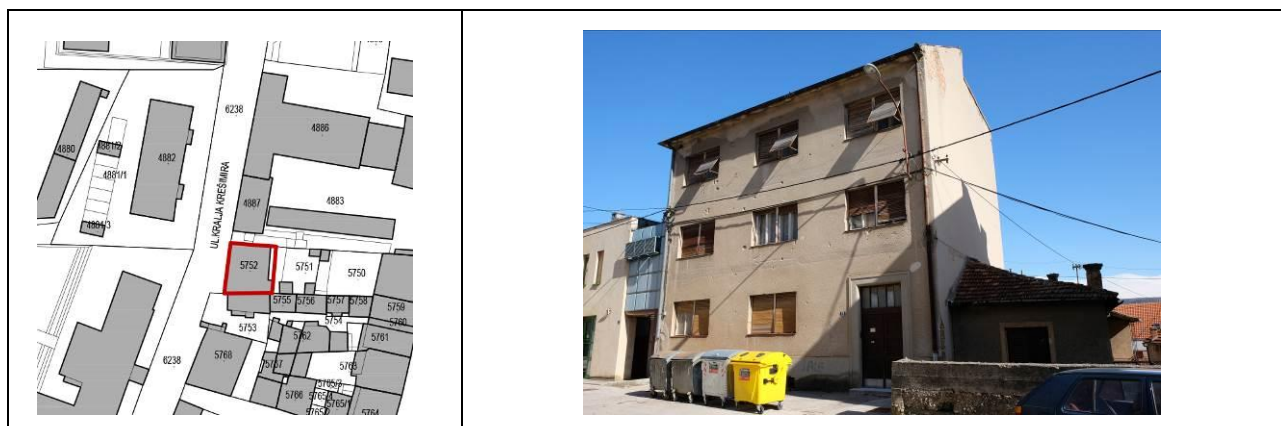
VRIJEME GRADNJE	sredina 20.st.
POLOŽAJ U PROSTORU / PARCELA	
KRATKA POVIJEST	
NAMJENA	
PROSTORNA ORGANIZACIJA / KATNOST	
KONSTRUKCIJA / GRADBENI MATERIJAL / BOJE	
PROČELJA / KROV / OBLIKOVANJE	
GRAĐEVNO STANJE / INTERVENCIJE	Srednje (održavano)
VALORIZACIJA	Nema vrijednost
SMJERNICE I UVJETI	Preoblikovanje / Uklanjanje – nova gradnja (uz prodržavanje katnosti)

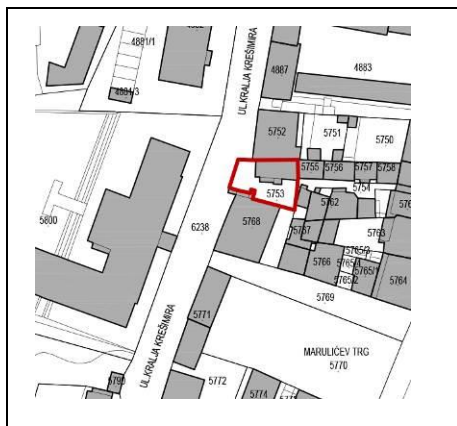
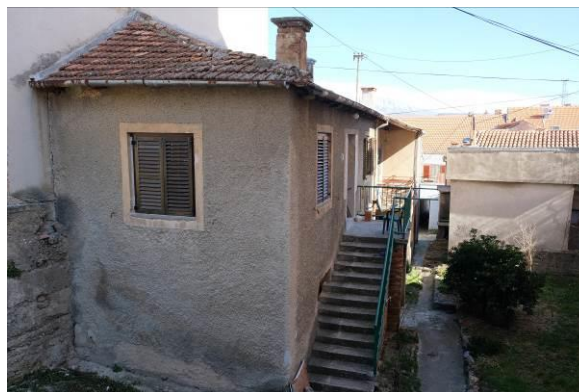
173	ADRESA	Ulica kralja Krešimira 21
	K. Č.	5753
	NAZIV GRAĐEVINE	zgrada

VRIJEME GRADNJE	Prva pol. 20.st.
POLOŽAJ U PROSTORU / PARCELA	
KRATKA POVIJEST	
NAMJENA	
PROSTORNA ORGANIZACIJA / KATNOST	
KONSTRUKCIJA / GRADBENI MATERIJAL / BOJE	
PROČELJA / KROV / OBLIKOVANJE	
GRAĐEVNO STANJE / INTERVENCIJE	Srednje (održavano)
VALORIZACIJA	Ambijentalna vrijednost
SMJERNICE I UVJETI	Obnova i sanacija

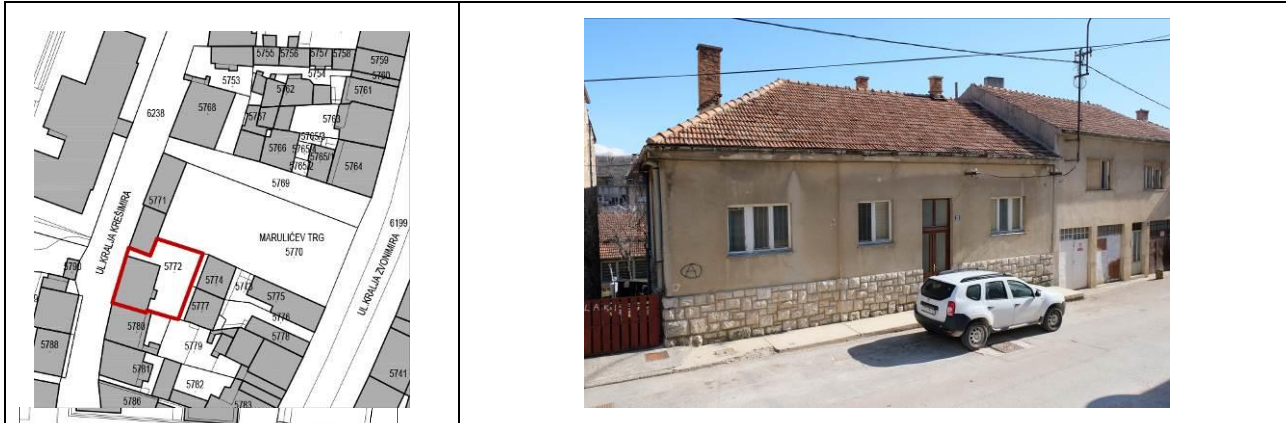
Poč. 20st. (na katastru sa početka 20st objekt je vidljiv u sličnom gabaritu)
VRIJEME GRADNJE	
POLOŽAJ U PROSTORU / PARCELA	
KRATKA POVIJEST	
NAMJENA	
PROSTORNA ORGANIZACIJA / KATNOST	
KONSTRUKCIJA / GRADBENI MATERIJAL / BOJE	
PROČELJA / KROV / OBLIKOVANJE	
GRAĐEVNO STANJE / INTERVENCIJE	Srednje (održavano)
VALORIZACIJA	Skromna arhitektonska vrijednost
SMJERNICE I UVJETI	Održavanje postojećeg stanja

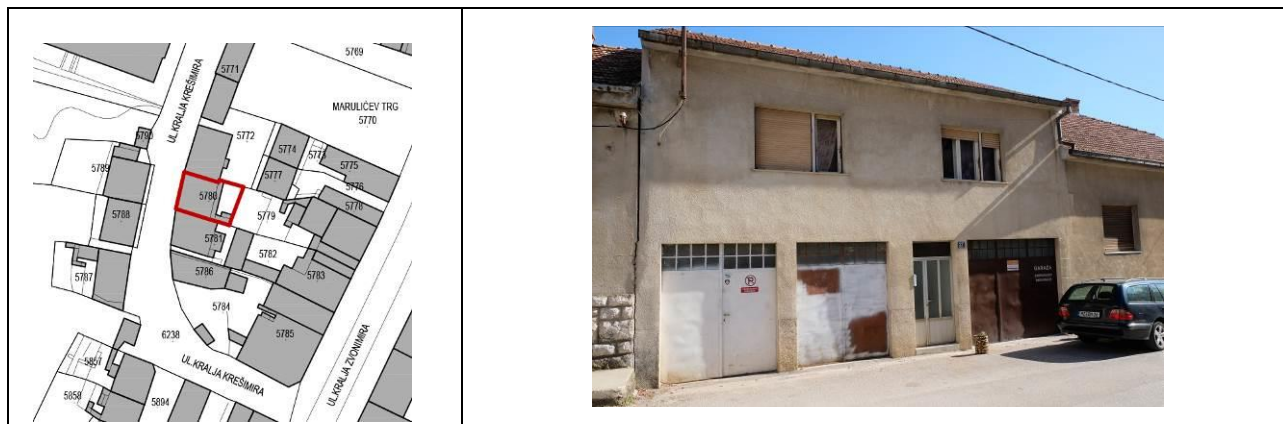
VRIJEME GRADNJE	Poč. 20st. (na katastru sa početka 20st objekt je vidljiv u sličnom gabaritu)
POLOŽAJ U PROSTORU / PARCELA	
KRATKA POVIJEST	
NAMJENA	
PROSTORNA ORGANIZACIJA / KATNOST	
KONSTRUKCIJA / GRADBENI MATERIJAL / BOJE	
PROČELJA / KROV / OBLIKOVANJE	
GRAĐEVNO STANJE / INTERVENCIJE	Srednje (održavano)
VALORIZACIJA	Nema vrijednost
SMJERNICE I UVJETI	Preoblikovanje / nova gradnja

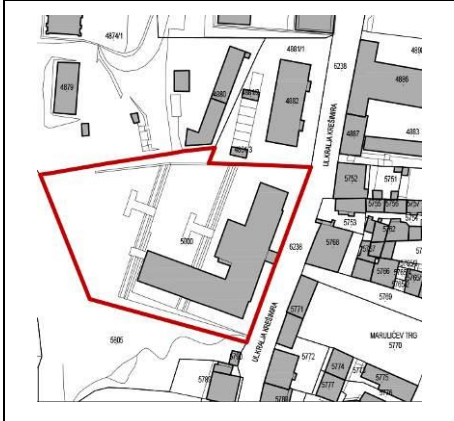
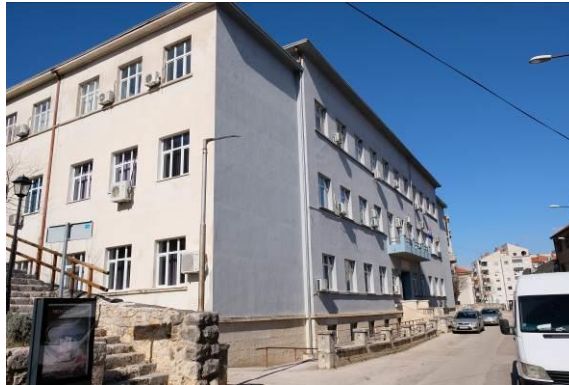
178	ADRESA	Ulica kralja Krešimira 30
	K. Č.	5800
	NAZIV GRAĐEVINE	-

VRIJEME GRADNJE	1930tih
POLOŽAJ U PROSTORU / PARCELA	
KRATKA POVIJEST	
NAMJENA	
PROSTORNA ORGANIZACIJA / KATNOST	
KONSTRUKCIJA / GRADBENI MATERIJAL / BOJE	
PROČELJA / KROV / OBLIKOVANJE	
GRAĐEVNO STANJE / INTERVENCIJE	Srednje (održavano)
VALORIZACIJA	Viša arhitektonska vrijednost
SMJERNICE I UVJETI	Obnova i sanacija

SLIKOVNI PRILOZI:	
Južno pročelje (odrezana kamena baza)	
(sjevero)Zapadno pročelje (djelomično, bez bočnog krila)

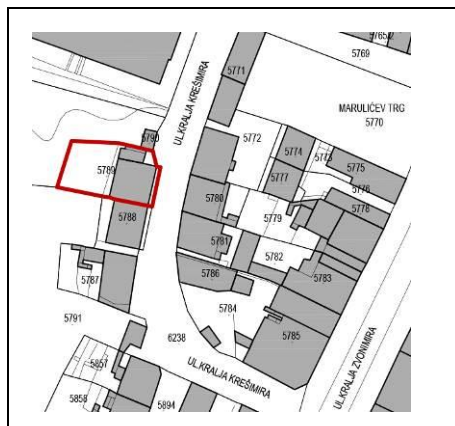
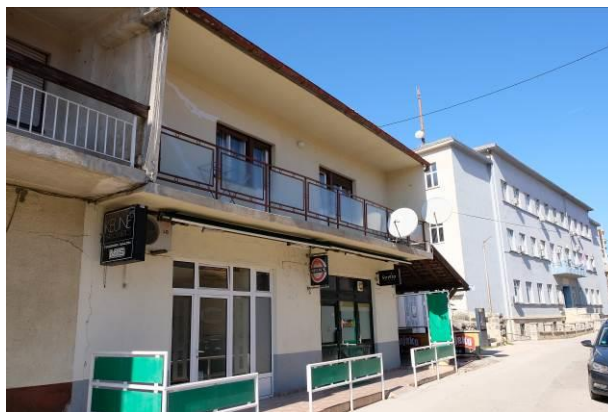
179	ADRESA	Ulica kralja Krešimira 32
	K. Č.	5789
	NAZIV GRAĐEVINE	-

VRIJEME GRADNJE	2. pol 20.st
POLOŽAJ U PROSTORU / PARCELA	
KRATKA POVIJEST	
NAMJENA	
PROSTORNA ORGANIZACIJA / KATNOST	
KONSTRUKCIJA / GRADBENI MATERIJAL / BOJE	
PROČELJA / KROV / OBLIKOVANJE	
GRAĐEVNO STANJE / INTERVENCIJE	Srednje (održavano)
VALORIZACIJA	Nema vrijednost
SMJERNICE I UVJETI	Preoblikovanje / uklanjanje / nova gradnja

SLIKOVNI PRILOZI:	
Istočno pročelje

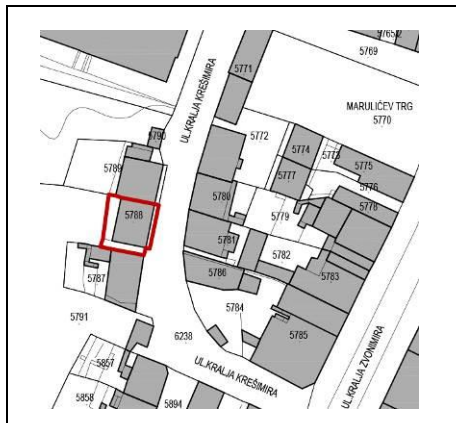
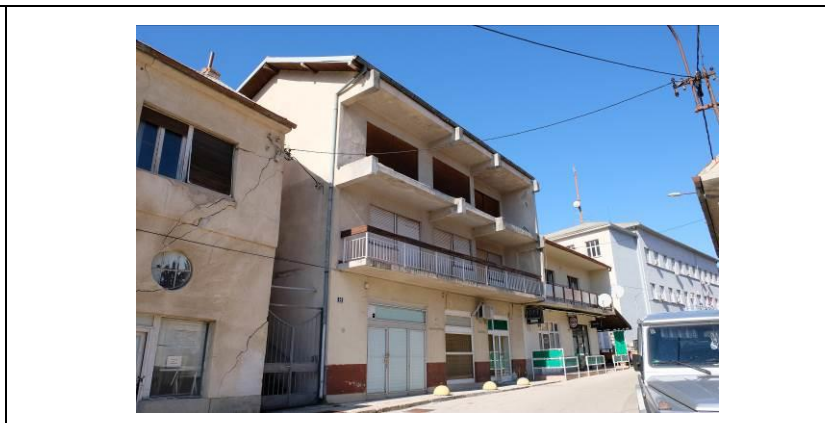
180	ADRESA	Ulica kralja Krešimira 34
	K. Č.	5788
	NAZIV GRAĐEVINE	-

VRIJEME GRADNJE	2. pol 20.st
POLOŽAJ U PROSTORU / PARCELA	
KRATKA POVIJEST	
NAMJENA	
PROSTORNA ORGANIZACIJA / KATNOST	
KONSTRUKCIJA / GRADBENI MATERIJAL / BOJE	
PROČELJA / KROV / OBLIKOVANJE	
GRAĐEVNO STANJE / INTERVENCIJE	Srednje (održavano)
VALORIZACIJA	Nema vrijednost
SMJERNICE I UVJETI	Preoblikovanje / uklanjanje / nova gradnja

SLIKOVNI PRILOZI:	
Istočno pročelje

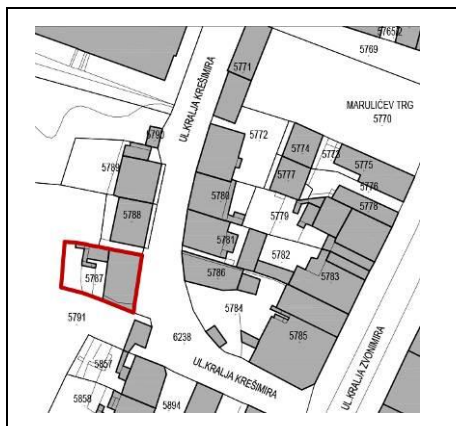
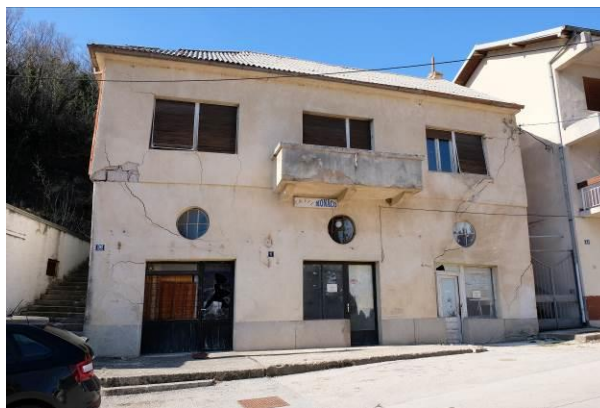
181	ADRESA	Ulica kralja Krešimira 36
	K. Č.	5787
	NAZIV GRAĐEVINE	-

VRIJEME GRADNJE	1930tih
POLOŽAJ U PROSTORU / PARCELA	
KRATKA POVIJEST	
NAMJENA	
PROSTORNA ORGANIZACIJA / KATNOST	
KONSTRUKCIJA / GRADBENI MATERIJAL / BOJE	
PROČELJA / KROV / OBLIKOVANJE	
GRAĐEVNO STANJE / INTERVENCIJE	Loše (zapušteno, ruševno, nije u funkciji)
STATUS ZAŠTITE	
VALORIZACIJA	Skromna arhitektonska vrijednost
SMJERNICE I UVJETI	Obnova i sanacija

SLIKOVNI PRILOZI:	
Istočno pročelje

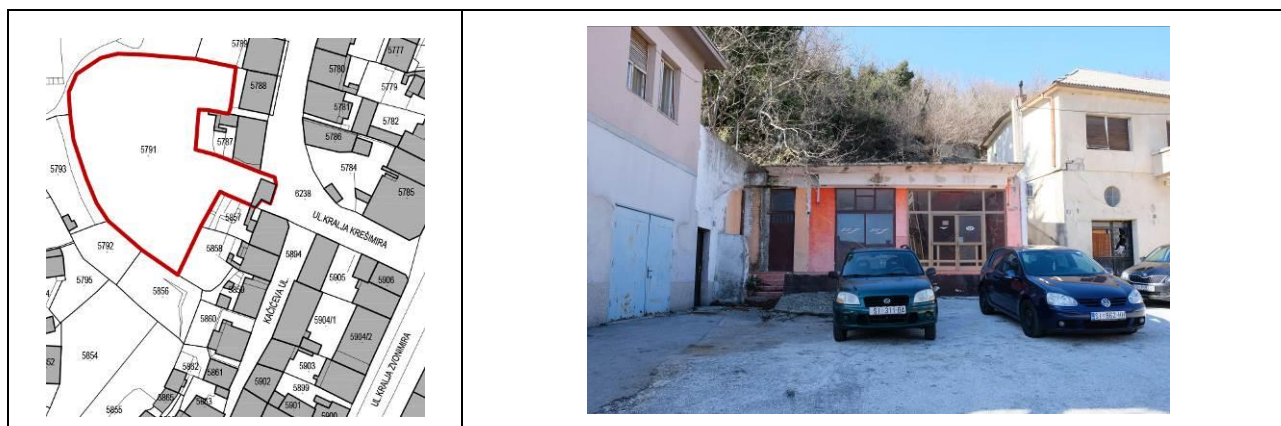
VRIJEME GRADNJE	1960tih
POLOŽAJ U PROSTORU / PARCELA	
KRATKA POVIJEST	
NAMJENA	
PROSTORNA ORGANIZACIJA / KATNOST	
KONSTRUKCIJA / GRADBENI MATERIJAL / BOJE	
PROČELJA / KROV / OBLIKOVANJE	
GRAĐEVNO STANJE / INTERVENCIJE	Loše (zapušteno, ruševno, nije u funkciji)
STATUS ZAŠTITE	
VALORIZACIJA	Nema vrijednost
SMJERNICE I UVJETI	Uklanjanje / Nova Gradnja

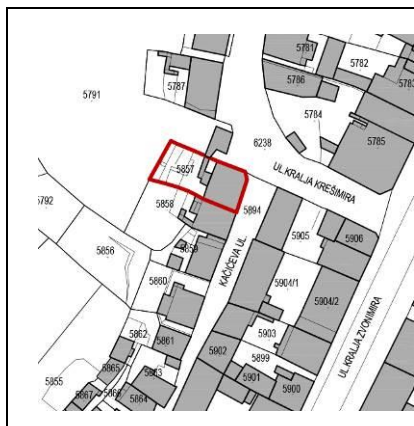
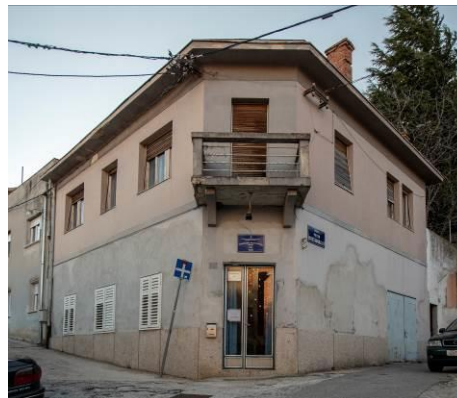
183	ADRESA	Ulica kralja Krešimira 40
	K. Č.	5857
	NAZIV GRAĐEVINE	-

VRIJEME GRADNJE	1930te
POLOŽAJ U PROSTORU / PARCELA	
KRATKA POVIJEST	(na katastarskoj izmjeri iz 1906. objekt nije vidljiv)
NAMJENA	
PROSTORNA ORGANIZACIJA / KATNOST	
KONSTRUKCIJA / GRADBENI MATERIJAL / BOJE	
PROČELJA / KROV / OBLIKOVANJE	
GRAĐEVNO STANJE / INTERVENCIJE	Srednje (održavano)
VALORIZACIJA	Skromna arhitektonska vrijednost
SMJERNICE I UVJETI	Obnova i sanacija

SLIKOVNI PRILOZI:	
Sjevero-istočno pročelje

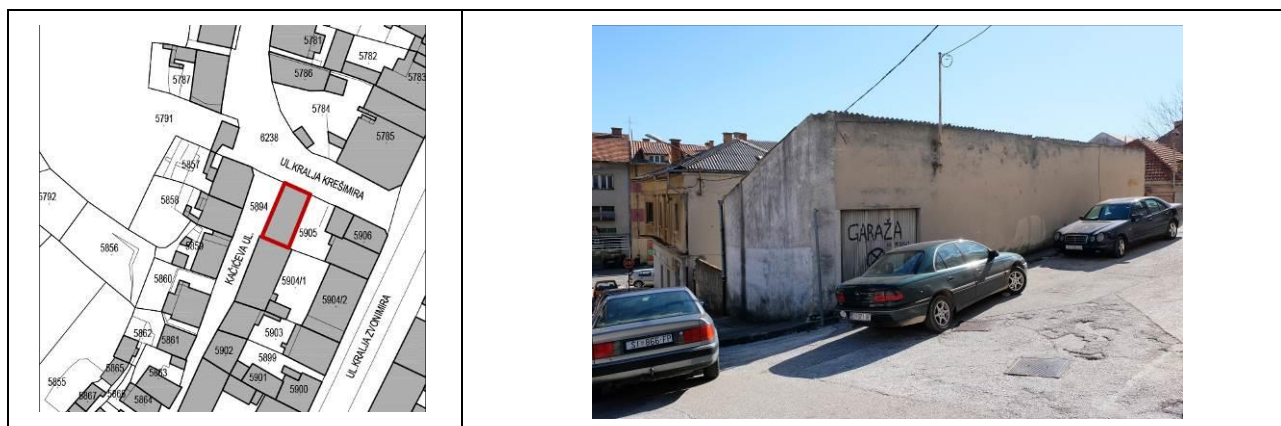
VRIJEME GRADNJE	Kraj 19.st / poč 20st. (na katastarskoj izmjeri iz 1906. se na mjestu nalazio objekt sličnih gabarita)
POLOŽAJ U PROSTORU / PARCELA	
KRATKA POVIJEST	
NAMJENA	
PROSTORNA ORGANIZACIJA / KATNOST	
KONSTRUKCIJA / GRADBENI MATERIJAL / BOJE	
PROČELJA / KROV / OBLIKOVANJE	
GRAĐEVNO STANJE / INTERVENCIJE	Srednje (održavano)
VALORIZACIJA	Nema vrijednost
SMJERNICE I UVJETI	Preoblikovanje / uklanjanje / Nova gradnja (uz poštivanje katnosti)

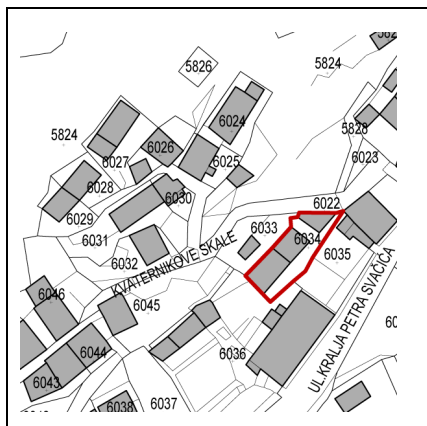
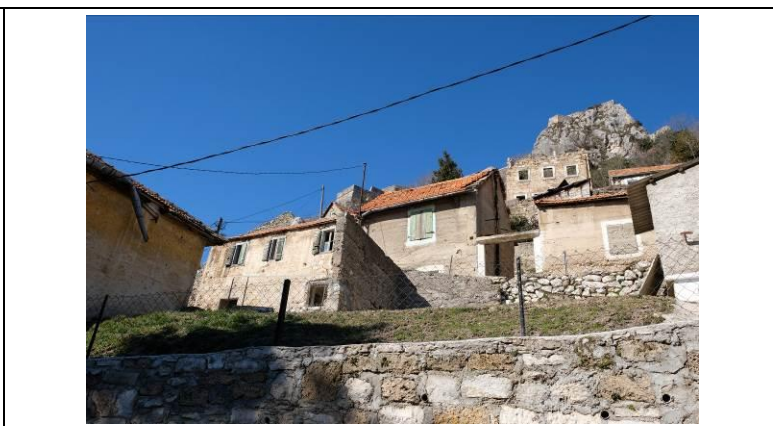
185	ADRESA	Skale Eugena Kvaternika 1
	KATASTARSKA Č.	6034
	NAZIV GRAĐEVINE	-

VRIJEME GRADNJE	Početak 19.st.
POLOŽAJ U PROSTORU / PARCELA	Pod kutem na smjer ulice, paralelno sa slojnicama terena
KRATKI HISTORIJAT	
NAMJENA	Stambena sa gospodarskim objektima
PROSTORNA ORGANIZACIJA / KATNOST	Grupacija četvrtastih jednosobnih prizemnih objekata, međusobno poluugrađeni, orijentirani Istok – zapad, P
KONSTRUKCIJA / GRADBENI MATERIJAL	Kamen i beton, improvizirana tehnika građenja je kombinacija ttradicijske gradnje i upotrebe betona, svi krovovi na 2 vode, utoreni crijep
PROČELJA / OBLIKOVANJE	Asimetrična kompozicija koja je opravdana funkcijom
GRAĐEVNO STANJE	Loše (zapušteno, ruševno, nije u funkciji)
VALORIZACIJA	Ambijentalna vrijednost
SMJERNICE I UVJETI	Obnova i sanacija

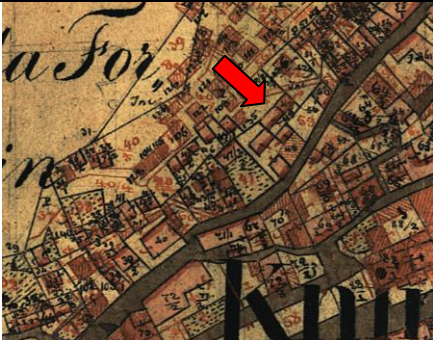
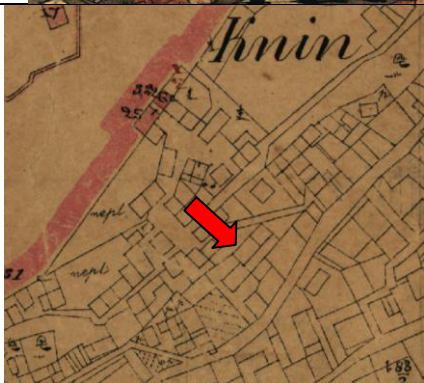
SLIKOVNI PRILOZI:	
na franciskanskom katastru 1830. zabilježen je sklop objekata sličnih gabarita

<p>Isti gabariti se pojavljuje u kasnijim izmjerama te je vjerojatno da je građevni rast sklopa tekao kontinuirano tijekom 19 st.</p>

<p>Svoj konačni oblik dobio je krajem 19. stoljeća što vidimo na katastru iz 1906.</p>

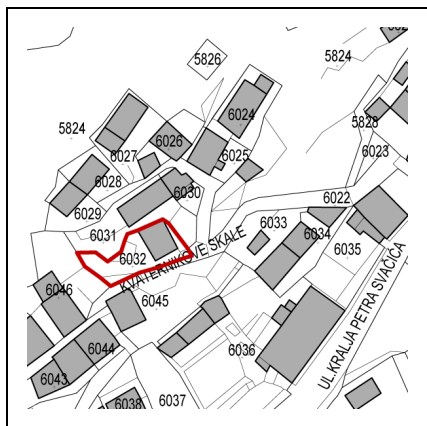
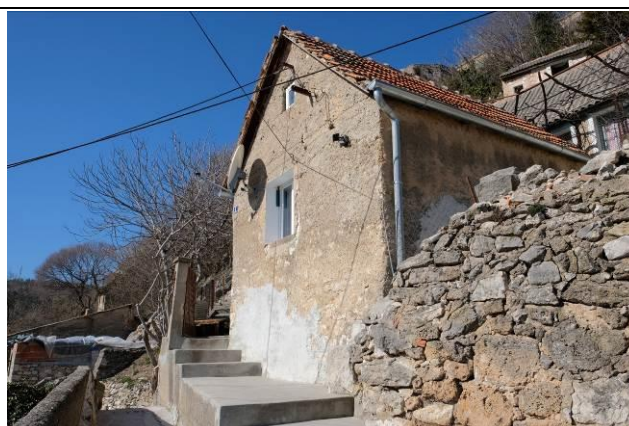
186	ADRESA	Skale Eugena Kvaternika 3
	KATASTARSKA Č.	6032
	NAZIV GRAĐEVINE	-

VRIJEME GRADNJE	Početak 19.st.
POLOŽAJ U PROSTORU / PARCELA	Uz prilaznu javnu površnu, pod kutem
KRATKI HISTORIJAT	
NAMJENA	Stambena sa sa gospodarskim objektima
PROSTORNA ORGANIZACIJA / KATNOST	Nije poznata / P + Pk
KONSTRUKCIJA / GRADBENI MATERIJAL	Kamen i beton, žbuka, improvizirana tehnika građenja je kombinacija tradicijske gradnje i upotrebe betona, krov na 2 vode, utoreni crijev
PROČELJA / OBLIKOVANJE	Asimetrično, prema funkciji
GRAĐEVNO	Srednje (održavano)
VALORIZACIJA	Ambijentalna vrijednost
SMJERNICE I UVJETI	Održavanje postojećeg stanja

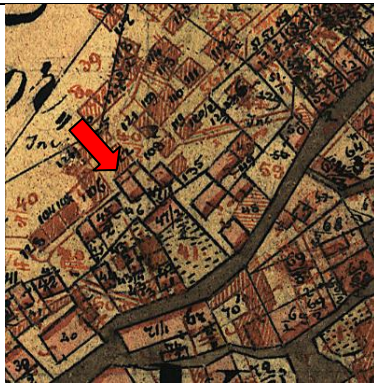
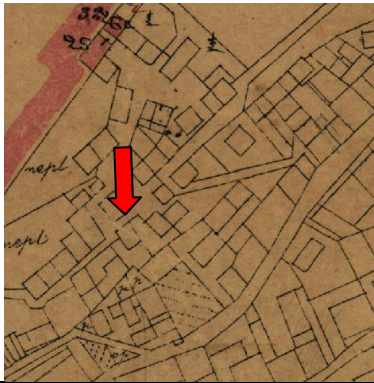
SLIKOVNI PRILOZI:	
Objekt je prvi put zabilježenna izmjeri iz 1875.

Nakon toga situacija ostaje neprimijenjena prilikom 3. Izmjere 1906., pomoćni gospodarski objekti građeni su tijekom 20.st

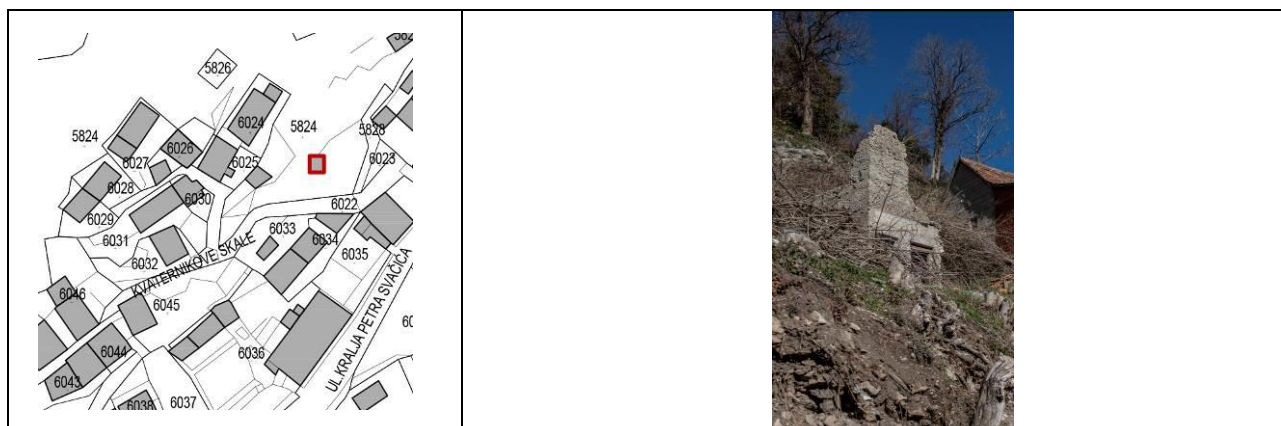
VRIJEME GRADNJE	Ruševina objekta građenog u 20st.
POLOŽAJ U PROSTORU / PARCELA	
KRATKA POVIJEST	
NAMJENA	
PROSTORNA ORGANIZACIJA / KATNOST	
KONSTRUKCIJA / GRADBENI MATERIJAL	
PROČELJA / OBLIKOVANJE	
GRAĐEVNO STANJE	Loše (zapušteno, ruševno, nije u funkciji)
VALORIZACIJA	Nema vrijednost
SMJERNICE I UVJETI	Uklanjanje / nova gradnja

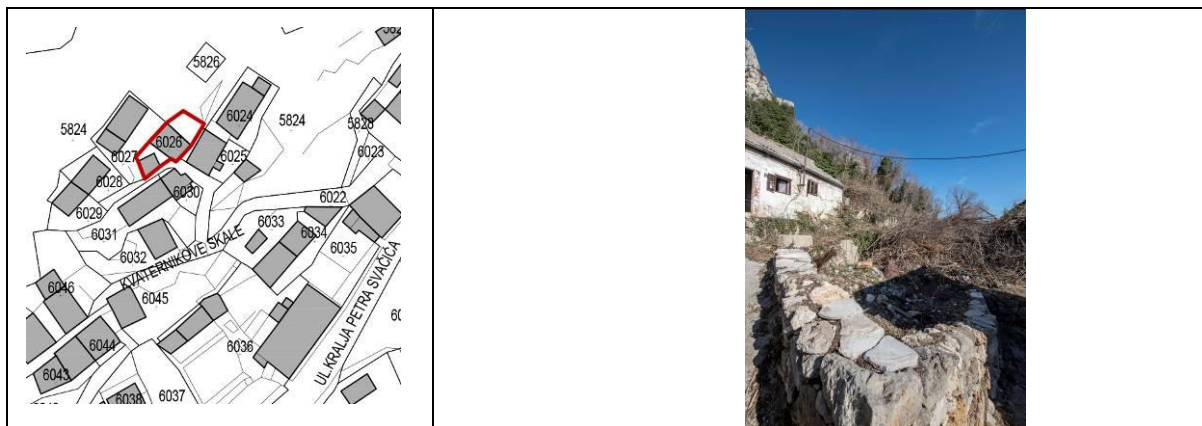
VRIJEME GRADNJE	Ruševina objekta građenog u 19. st.
POLOŽAJ U PROSTORU / PARCELA	
KRATKI HISTORIJAT	
NAMJENA	
PROSTORNA ORGANIZACIJA / KATNOST	
KONSTRUKCIJA / GRADBENI MATERIJAL	
PROČELJA / OBLIKOVANJE	
GRAĐEVNO STANJE	Loše (zapušteno, ruševno, nije u funkciji)
STATUS ZAŠTITE	
VALORIZACIJA	Nema vrijednost
SMJERNICE I UVJETI

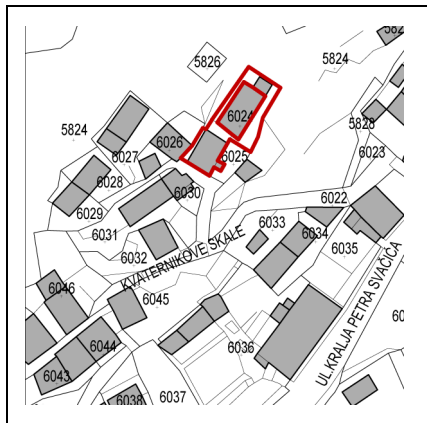
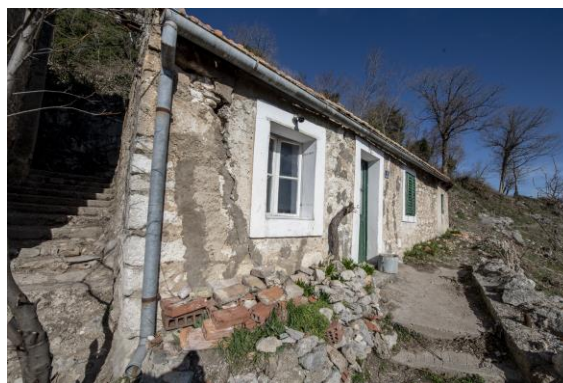
189	ADRESA	Skale Eugena Kvaternika 6
	KATASTARSKA Č.	6024 / k.o. Knin
	NAZIV GRAĐEVINE	zgrada

VRIJEME GRADNJE	1. pol. 20.st.
POLOŽAJ U PROSTORU / PARCELA	Paralelno sa slojnicama, uz pješačku stazu
KRATKI HISTORIJAT	
NAMJENA	stambena
PROSTORNA ORGANIZACIJA / KATNOST	Nije poznata / P + Pk
KONSTRUKCIJA / GRADBENI MATERIJAL	Tehnika i materijali tradicijske dalmatinske kuće (kamen, nepravilan slog, na uglovima pravilni i veći tesanci, kameni okviri otvora istaknuti u bijelom, dvostrešan krov m biber crijep
PROČELJA / OBLIKOVANJE	asimetrično
GRAĐEVNO STANJE	Loše (zapušteno, ruševno, nije u funkciji)
VALORIZACIJA	Ambijentalna vrijednost
SMJERNICE I UVJETI	Obnova i sanacija

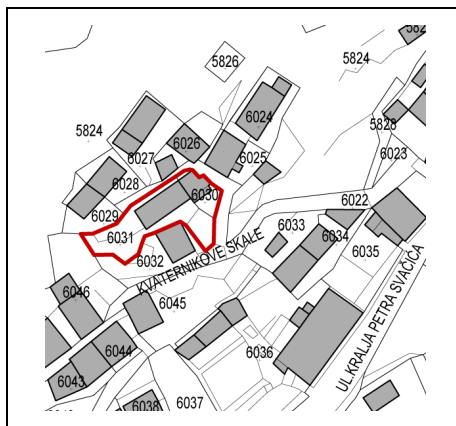
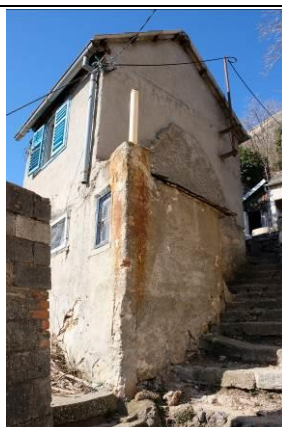
190	ADRESA	Skale Eugena Kvaternika 7
	KATASTARSKA Č.	6030 i 6031
	NAZIV GRAĐEVINE	-

VRIJEME GRADNJE	Poč. 19.st. (nadograđena u 20.st.)
POLOŽAJ U PROSTORU / PARCELA	Paralelno sa slojnicama, uz pješačku stazu
KRATKI HISTORIJAT	
NAMJENA	stambena
PROSTORNA ORGANIZACIJA / KATNOST	Nije poznata / P + 1
KONSTRUKCIJA / GRADBENI MATERIJAL	Tehnika i materijali tradicijske dalmatinske kuće (kamen, nepravilan slog, na uglovima pravilni i veći tesanci, kameni okviri otvora istaknuti u bijelom, dvostrešan krov s biber crijepljivim krovom)
PROČELJA / OBLIKOVANJE	Asimetrično, glavnom gabaritu prigraden prizemni objekt
GRAĐEVNO STANJE	Loše (zapušteno, ruševno, nije u funkciji)
VALORIZACIJA	Nema vrijednost
SMJERNICE I UVJETI

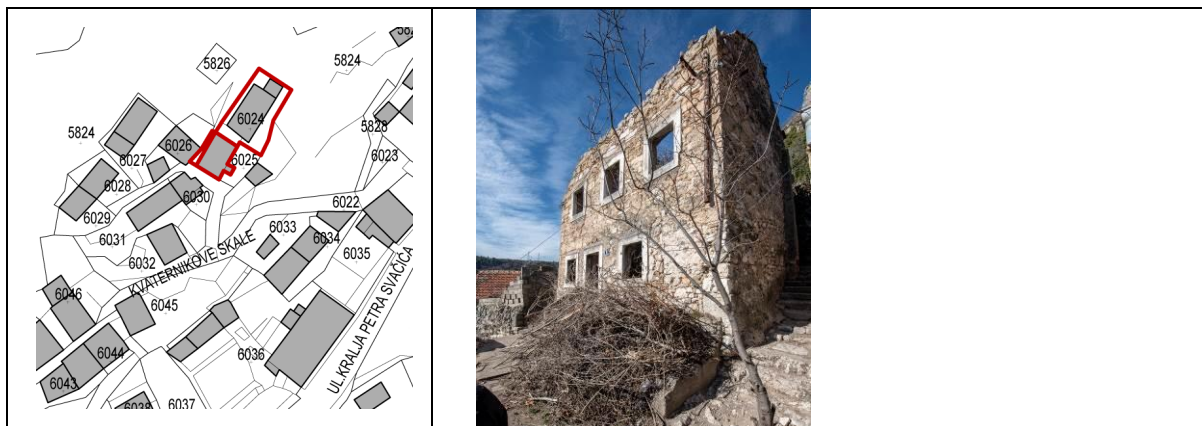
191	ADRESA	Skale Eugena Kvaternika 8
	KATASTARSKA Č.	6025
	NAZIV GRAĐEVINE	-

VRIJEME GRADNJE	Početak 19. st.
POLOŽAJ U PROSTORU / PARCELA	Paralelno sa slojnicama, uz pješačku stazu
KRATKI HISTORIJAT	Rodna kuća narodnog heroja iz 2. svj rata Mira Tilića
NAMJENA	stambena
PROSTORNA ORGANIZACIJA / KATNOST	Nije poznata / P + 1
KONSTRUKCIJA / GRADBENI MATERIJAL	Tehnika i materijali tradicijske dalmatinske kuće (kamen, nepravilan slog, na uglovima pravilni i veći tesanci, kameni okviri otvora)
PROČELJA / OBLIKOVANJE	
GRAĐEVNO STANJE	Loše (zapušteno, ruševno, nije u funkciji)
VALORIZACIJA	Ambijentalna vrijednost
SMJERNICE I UVJETI	Obnova i sanacija

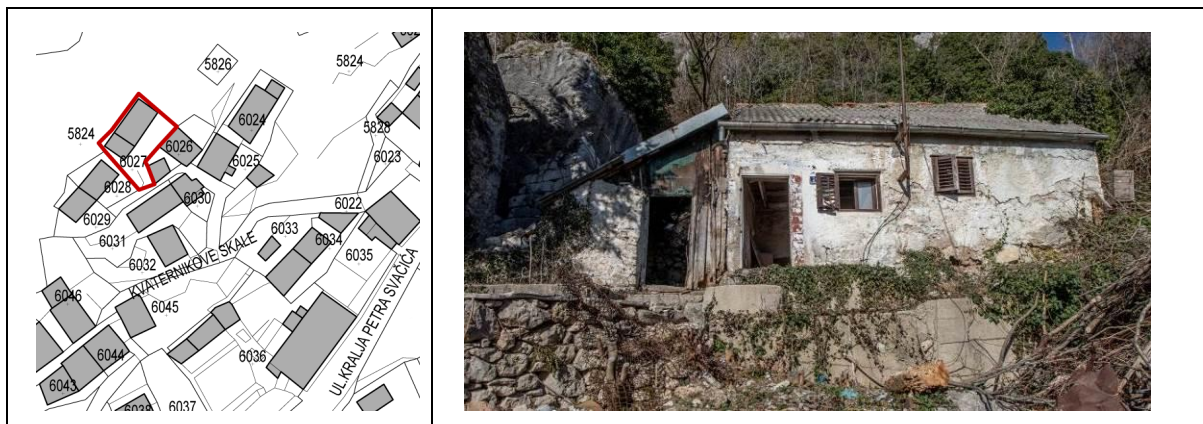
192	ADRESA	Skale Eugena Kvaternika 10
	KATASTARSKA Č.	6027
	NAZIV GRAĐEVINE	-

VRIJEME GRADNJE	20.st.
POLOŽAJ U PROSTORU / PARCELA	Paralelno sa slojnicama, uz pješačku stazu
KRATKI HISTORIJAT	
NAMJENA	Stambena sa manjim gospodarskim objektom
PROSTORNA ORGANIZACIJA / KATNOST	Prostor objekta se sastoji od 2 sobe, prigraden je gospodarski objekt, P
KONSTRUKCIJA / GRADBENI MATERIJAL	Tehnika i materijali tradicijske dalmatinske kuće (kamen, nepravilan slog, na uglovima pravilni i veći tesanci, kameni okviri otvora) te se mjestimično koriste suvremeniji materijali (opeka, beton)
PROČELJA / OBLIKOVANJE	Asimetrično, proizašlo iz funkcije
GRAĐEVNO STANJE	Loše (zapušteno, ruševno, nije u funkciji)
VALORIZACIJA	Nema vrijednost
SMJERNICE I UVJETI	Uklanjanje / nova gradnja
