5.1. UVODNE NAPOMENE

Katalog građevina obuhvaća 241 kataloških jedinica, pri čemu jedna kataloška jedinica može obuhvaćati jednu građevinu ili jedan sklop građevina, na jednoj ili više katastarskih čestica kat. općine Knin. Glavni kriterij obuhvata pojedine kataloške jedinice bio je sagledavanje građevinske strukture objekta na parceli koja mu pripada. Uočeno je da je tijekom vremena došlo do spajanja nekoliko građevina u jednu ili pak vlasničkog razdvajanja jedne građevine, koje nije uvijek upisano u zemljišne knjige i katastar, pa je obuhvat kataloške jedinice u ovom katalogu prilagođen što jednostavnijem sagledavanju same građevine ili građevnog sklopa u prostornom i oblikovnom smislu, a ne u vlasničkim ili zemljišno-knjižnim odnosima.

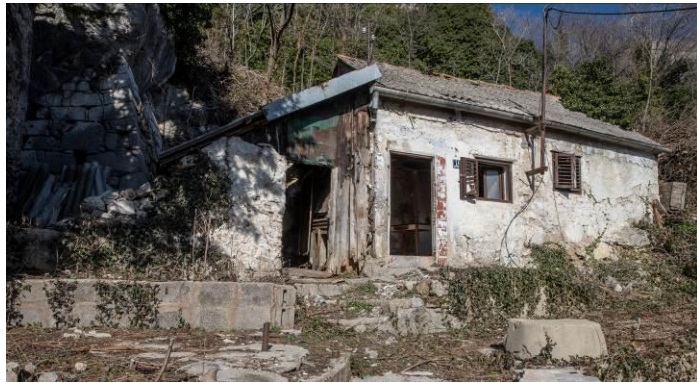
Južno pročelje

VRIJEME GRADNJE	20.st.
POLOŽAJ U PROSTORU / PARCELA	Paralelno sa slojnicama, uz pješačku stazu
KRATKI HISTORIJAT	
NAMJENA	Stambena sa manjim gospodarskim objektom
PROSTORNA ORGANIZACIJA / KATNOST	Prostor objekta se sastoji od 2 sobe, prigraden je gospodarski objekt, P
KONSTRUKCIJA / GRADBENI MATERIJAL	Tehnika i materijali tradicijske dalmatinske kuće (kamen, nepravilan slog, na uglovima pravilni i veći tesanci, kameni okviri otvora) te se mjestimično koriste suvremeniji materijali (opeka, beton)
PROČELJA / OBLIKOVANJE	Asimetrično, proizašlo iz funkcije
GRAĐEVNO STANJE	Loše (zapušteno, ruševno, nije u funkciji)
VALORIZACIJA	Nema vrijednost
SMJERNICE I UVJETI	Uklanjanje / nova gradnja

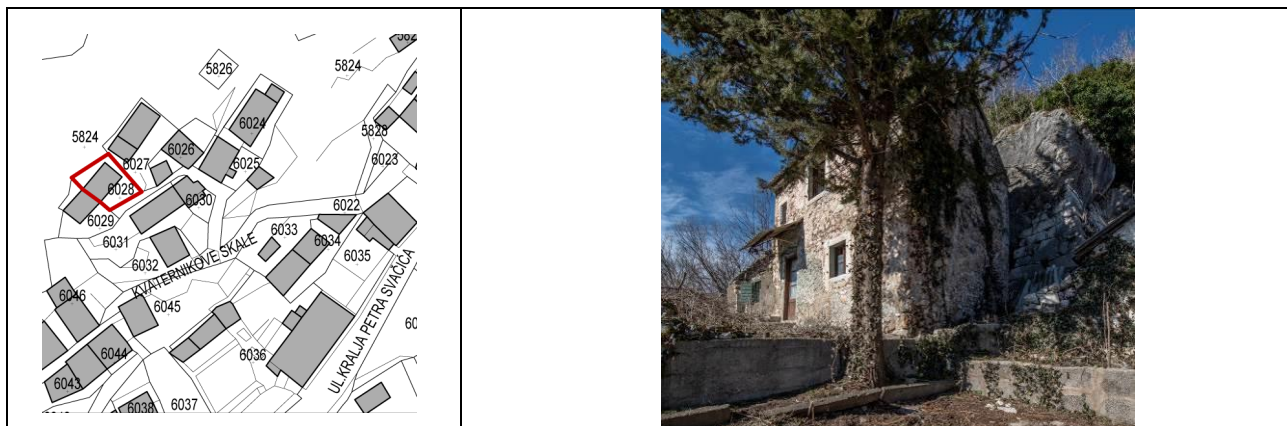
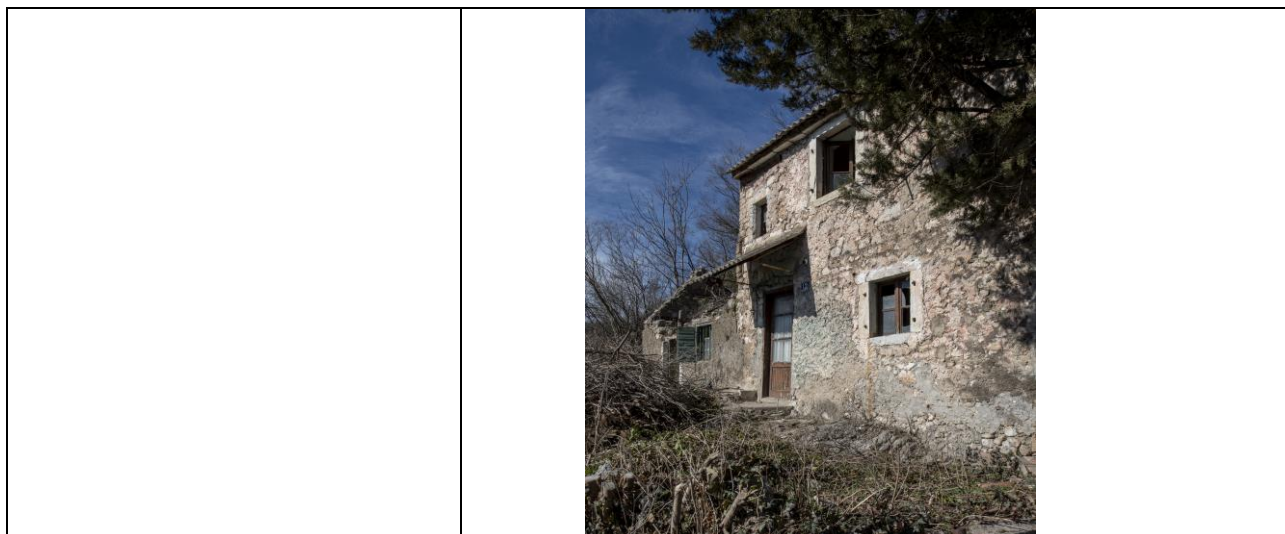
193	ADRESA	Skale Eugena Kvaternika 12
	KATASTARSKA Č.	6028
	NAZIV GRAĐEVINE	-

VRIJEME GRADNJE	2.pol. 19.st.
POLOŽAJ U PROSTORU / PARCELA	Paralelno sa slojnicama, uz pješačku stazu, ugrađen uz susjedni objekt
KRATKI HISTORIJAT	
NAMJENA	stambena
PROSTORNA ORGANIZACIJA / KATNOST	Nije poznata / P + 1
KONSTRUKCIJA / GRADBENI MATERIJAL	Tehnika i materijali tradicijske dalmatinske kuće (kamen, nepravilan slog, na uglovima pravilni i veći tesanci, kameni okviri otvora, dvostrešni krov, utoreni crijep)
PROČELJA / OBLIKOVANJE	Asimetrično, proizašlo iz potrebe i unutrašnje dispozicije
GRAĐEVNO STANJE	Loše (zapušteno, ruševno, nije u funkciji)
VALORIZACIJA	Ambijentalna vrijednost
SMJERNICE I UVJETI

SLIKOVNI PRILOZI:	
na franciskanskom katastru iz 1875. zabilježen je objekt sličnog gabarita, isti gabarit se pojavljuje u kasnijim izmjerama te je vjerojatno da se radi o istom objektu.	
Južno pročelje

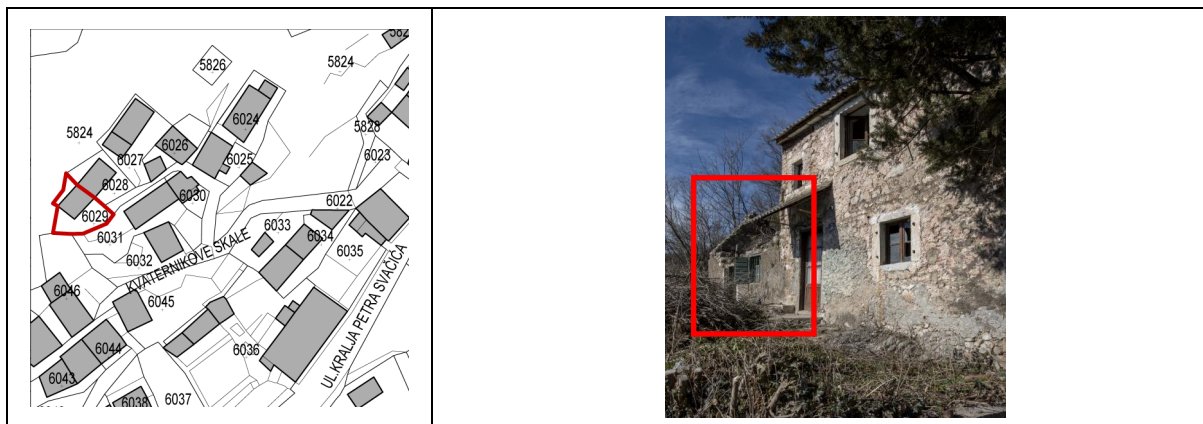
194	ADRESA	Skale Eugena Kvaternika 14
	KATASTARSKA Č.	6029
	NAZIV GRAĐEVINE	-

VRIJEME GRADNJE	2. pol. 19.st.
POLOŽAJ U PROSTORU / PARCELA	Paralelno sa slojnicama, uz pješačku stazu, ugrađena uz susjedni objekt
KRATKI HISTORIJAT	
NAMJENA	stambena
PROSTORNA ORGANIZACIJA / KATNOST	Jedno prostorna zgrada / P
KONSTRUKCIJA / GRADBENI MATERIJAL	Tehnika i materijali tradicijske dalmatinske kuće (kamen, nepravilan slog, na uglovima pravilni i veći tesanci, kameni okviri otvora, dvostrešni krov, utoreni crijep)
PROČELJA / OBLIKOVANJE	Asimetrično, proizašlo iz potrebe i unutrašnje dispozicije
GRAĐEVNO STANJE	Loše (zapušteno, ruševno, nije u funkciji)
VALORIZACIJA	Nema vrijednost
SMJERNICE I UVJETI	Uklanjenje / nova gradnja

SLIKOVNI PRILOZI:	
na franciskanskom katastru iz 1875. zabilježen je objekt znatno većeg gabarita, isti gabarit se pojavljuje u kasnijim izmjerama te je vjerojatno da je prvotni objekt srušen i izgrađen novi manji.

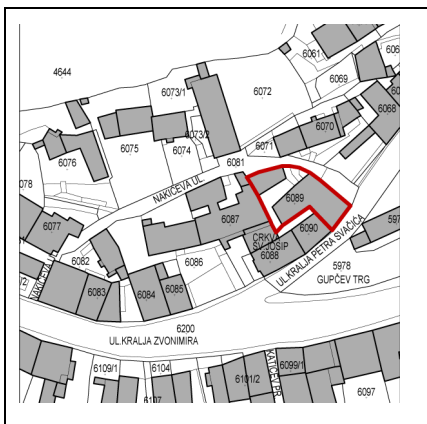
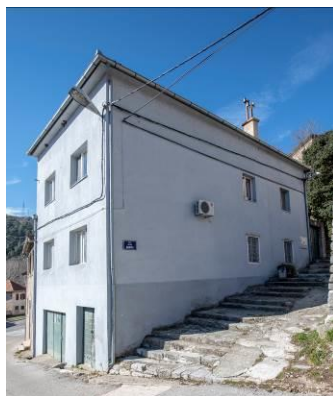
195	ADRESA	Ulica Petra Nakića 1
	KATASTARSKA Č.	6089
	NAZIV GRAĐEVINE	-

VRIJEME GRADNJE	Poč.19.st. (obnovljena u 20.st)
POLOŽAJ U PROSTORU / PARCELA	
KRATKI HISTORIJAT	
NAMJENA	
PROSTORNA ORGANIZACIJA / KATNOST	
KONSTRUKCIJA / GRADBENI MATERIJAL	
PROČELJA / OBLIKOVANJE	
GRAĐEVNO STANJE	Ulični objekt / Srednje (održavano) Dvorište - Loše (zapušteno, ruševno, nije u funkciji)
VALORIZACIJA	Degradirana vrijednost
SMJERNICE I UVJETI	Restitucija izvornih elemenata

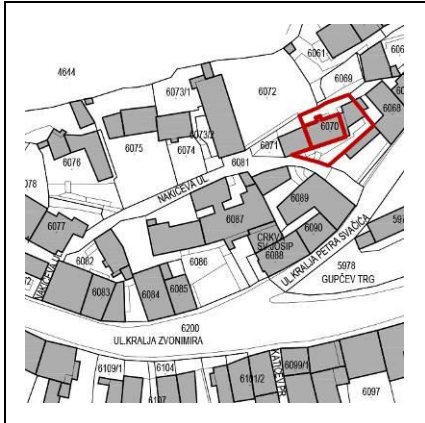
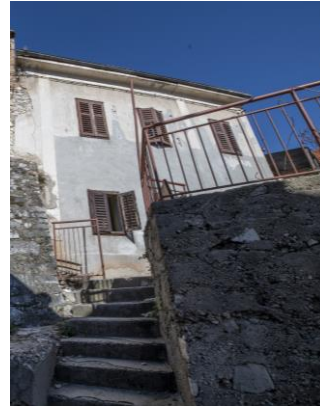
196	ADRESA	Ulica Petra Nakića 2
	KATASTARSKA Č.	6070
	NAZIV GRAĐEVINE	-

VRIJEME GRADNJE	Poč. 19. st.
POLOŽAJ U PROSTORU / PARCELA	
KRATKI HISTORIJAT	
NAMJENA	
PROSTORNA ORGANIZACIJA / KATNOST	
KONSTRUKCIJA / GRADBENI MATERIJAL	
PROČELJA / OBLIKOVANJE	
GRAĐEVNO STANJE	Srednje (održavano)
VALORIZACIJA	Ambijentalna vrijednost
SMJERNICE I UVJETI	Obnova i sanacija

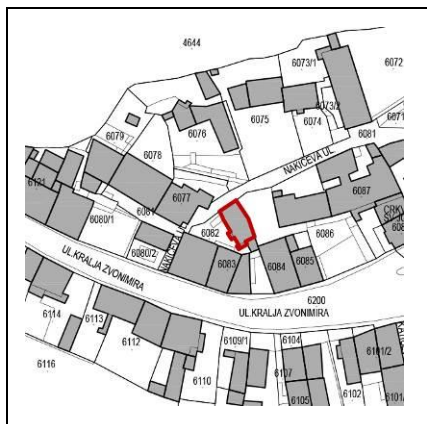
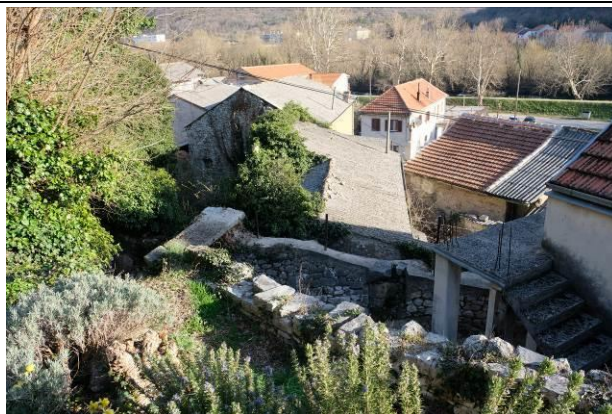
197	ADRESA	Ulica Petra Nakića 3
	KATASTARSKA Č.	6082
	NAZIV GRAĐEVINE	-

VRIJEME GRADNJE	Početak 19.st.
POLOŽAJ U PROSTORU / PARCELA	
KRATKI HISTORIJAT	
NAMJENA	
PROSTORNA ORGANIZACIJA / KATNOST	
KONSTRUKCIJA / GRADBENI MATERIJAL	
PROČELJA / OBLIKOVANJE	
GRAĐEVNO STANJE	Loše (zapušteno, ruševno, nije u funkciji)
VALORIZACIJA	Nema vrijednost
SMJERNICE I UVJETI	Preoblikovanje / Uklanjanje / Nova gradnja (uz poštivanje katnosti)

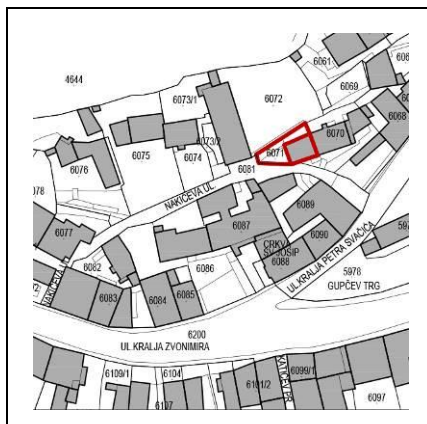
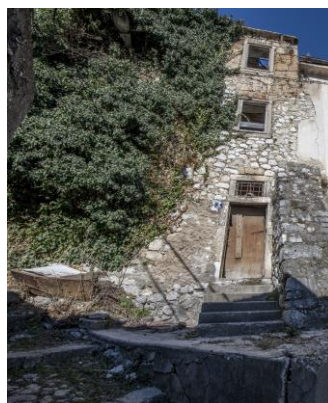
198	ADRESA	Ulica Petra Nakića 4
	KATASTARSKA Č.	6071
	NAZIV GRAĐEVINE	-

VRIJEME GRADNJE	Početak 19.st.
POLOŽAJ U PROSTORU / PARCELA	
KRATKA POVIJEST	
NAMJENA	
PROSTORNA ORGANIZACIJA / KATNOST	
KONSTRUKCIJA / GRADBENI MATERIJAL	
PROČELJA / OBLIKOVANJE	
GRAĐEVNO STANJE	Loše (zapušteno, ruševno, nije u funkciji)
STATUS ZAŠTITE	
VALORIZACIJA	Ambijentalna vrijednost
SMJERNICE I UVJETI	Obnova i sanacija

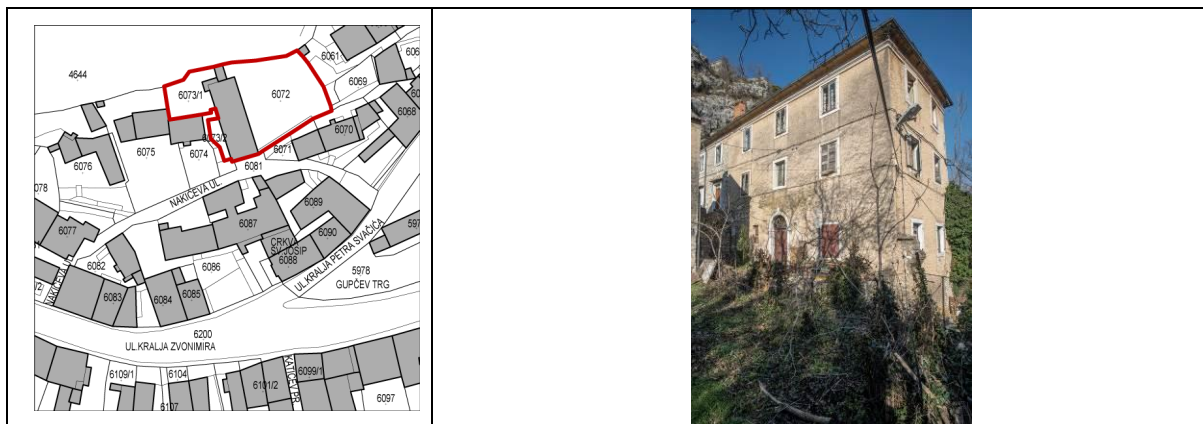
199	ADRESA	Ulica Petra Nakića 6 i 8
	KATASTARSKA Č.	6073/2
	NAZIV GRAĐEVINE	Kuća Petkušić

VRIJEME GRADNJE	Poč. 19.st.
POLOŽAJ U PROSTORU / PARCELA	
KRATKA POVIJEST	
NAMJENA	
PROSTORNA ORGANIZACIJA / KATNOST	
KONSTRUKCIJA / GRADBENI MATERIJAL	
PROČELJA / OBLIKOVANJE	
GRAĐEVNO STANJE	Loše (zapušteno, ruševno, dijelom nije u funkciji)
VALORIZACIJA	Viša arhitektonska vrijednost
SMJERNICE I UVJETI	Obnova i sanacija

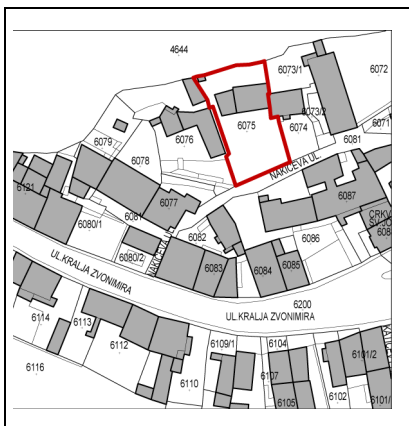
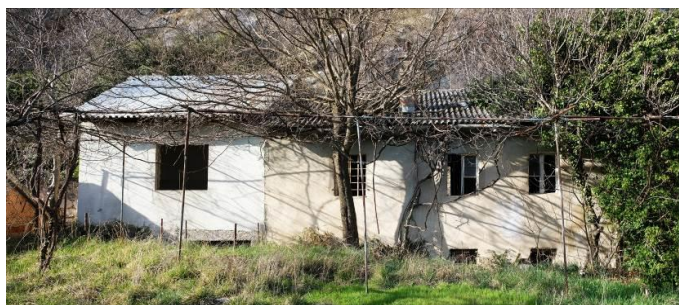
200	ADRESA	Ulica Petra Nakića 10
	KATASTARSKA Č.	6075
	NAZIV GRAĐEVINE	-

VRIJEME GRADNJE	20.st.
POLOŽAJ U PROSTORU / PARCELA	
KRATKI HISTORIJAT	
NAMJENA	
PROSTORNA ORGANIZACIJA / KATNOST	
KONSTRUKCIJA / GRADBENI MATERIJAL	
PROČELJA / OBLIKOVANJE	
GRAĐEVNO STANJE	Loše (zapušteno, ruševno, nije u funkciji)
VALORIZACIJA	Nema vrijednost
SMJERNICE I UVJETI	Preoblikovanje / Uklanjanje / Nova gradnja (uz poštivanje katnosti)

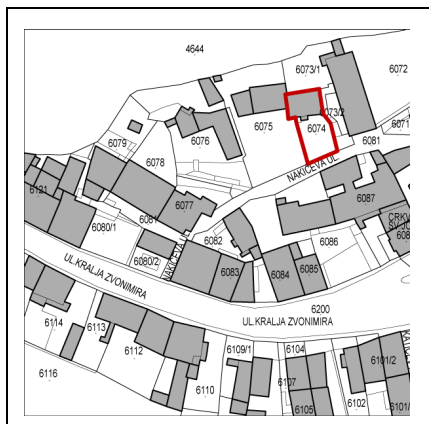
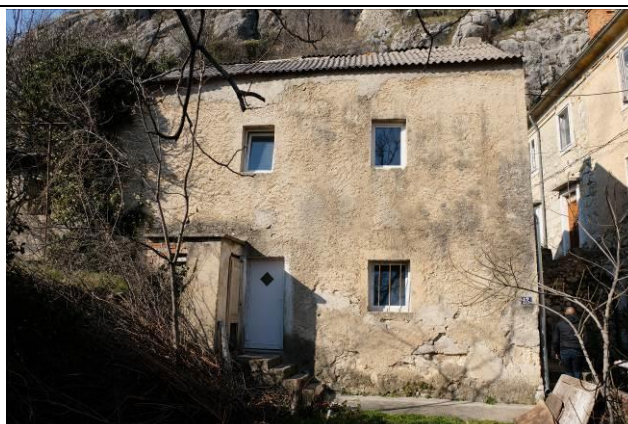
201	ADRESA	Ulica Petra Nakića 12
	KATASTARSKA Č.	6074
	NAZIV GRAĐEVINE	-

VRIJEME GRADNJE	Početak 19.st.
POLOŽAJ U PROSTORU / PARCELA	
KRATKI HITORIJAT	
NAMJENA	
PROSTORNA ORGANIZACIJA / KATNOST	
KONSTRUKCIJA / GRADBENI MATERIJAL	
PROČELJA / OBLIKOVANJE	
GRAĐEVNO STANJE	Srednje (održavano)
VALORIZACIJA	Degradirana vrijednost
SMJERNICE I UVJETI	Restitucija izvornog stanja

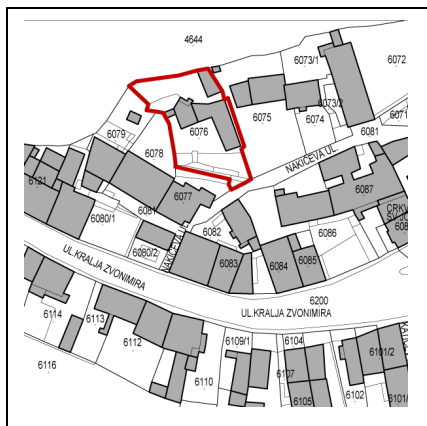
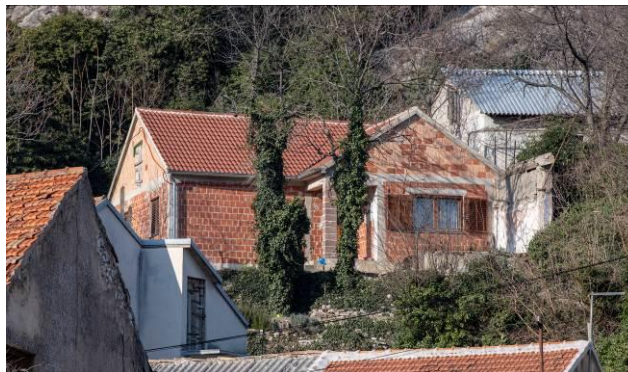
202	ADRESA	Ulica Petra Nakića 14
	KATASTARSKA Č.	6076
	NAZIV GRAĐEVINE	-

VRIJEME GRADNJE	Druga pol. 20 st.
POLOŽAJ U PROSTORU / PARCELA	
KRATKI HISTORIJAT	
NAMJENA	
PROSTORNA ORGANIZACIJA / KATNOST	
KONSTRUKCIJA / GRADBENI MATERIJAL	
PROČELJA / OBLIKOVANJE	
GRAĐEVNO STANJE	Dobro (novogradnja)
VALORIZACIJA	Nema vrijednost
SMJERNICE I UVJETI	Odžavanje postojećeg stanja

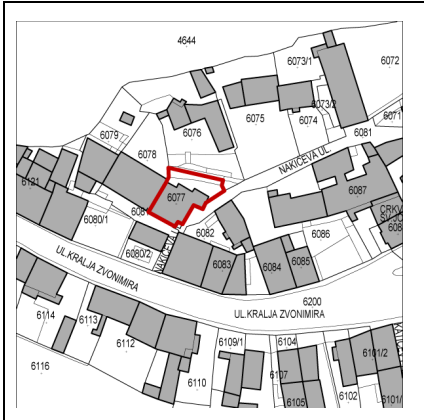
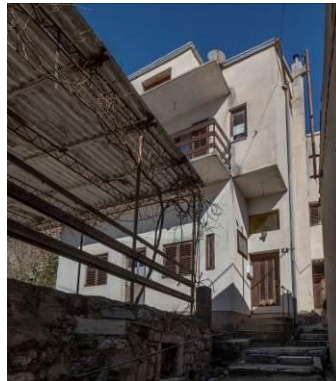
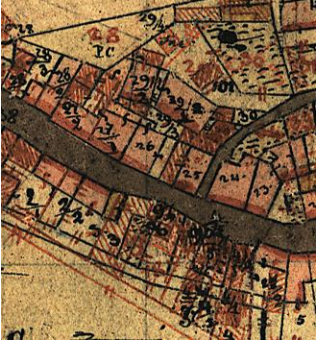
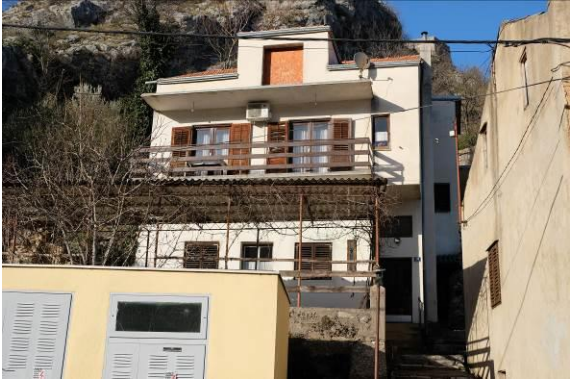
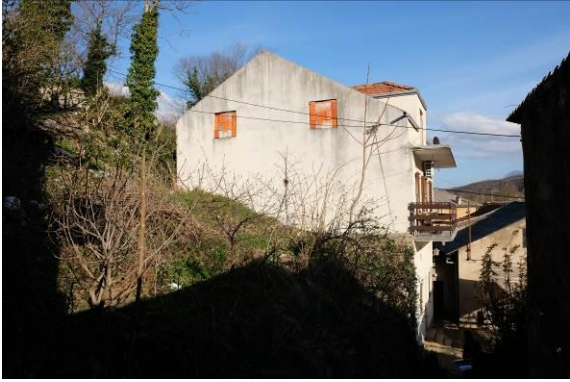
203	ADRESA	Ulica Petra Nakića 16
	KATASTARSKA Č.	6077
	NAZIV GRAĐEVINE	-

VRIJEME GRADNJE	2. pol.20 st.
POLOŽAJ U PROSTORU / PARCELA	
KRATKI HISTORIJAT	
NAMJENA	
PROSTORNA ORGANIZACIJA / KATNOST	
KONSTRUKCIJA / GRADBENI MATERIJAL	
PROČELJA / OBLIKOVANJE	
GRAĐEVNO STANJE	Srednje (održavano)
VALORIZACIJA	Nema vrijednost
SMJERNICE I UVJETI	Održavanje postojećeg stanja / preoblikovanje

SLIKOVNI PRILOZI:	
<p>na franciskanskim katastrima iz 1830. na predmetnoj je parceli zabilježen sklop objekata, ali je na mjestu predmetnog objekta nalazi znatno manji gabarit Na početku 19.st. na sjevernoj strani izduženog sklopa bio je mali objekt sa vrtom.</p>	
<p>Vjerojatno je građevni rast tekao kontinuirano tijekom 19 st. Današnji objekt ga je zamijenio manji.</p>

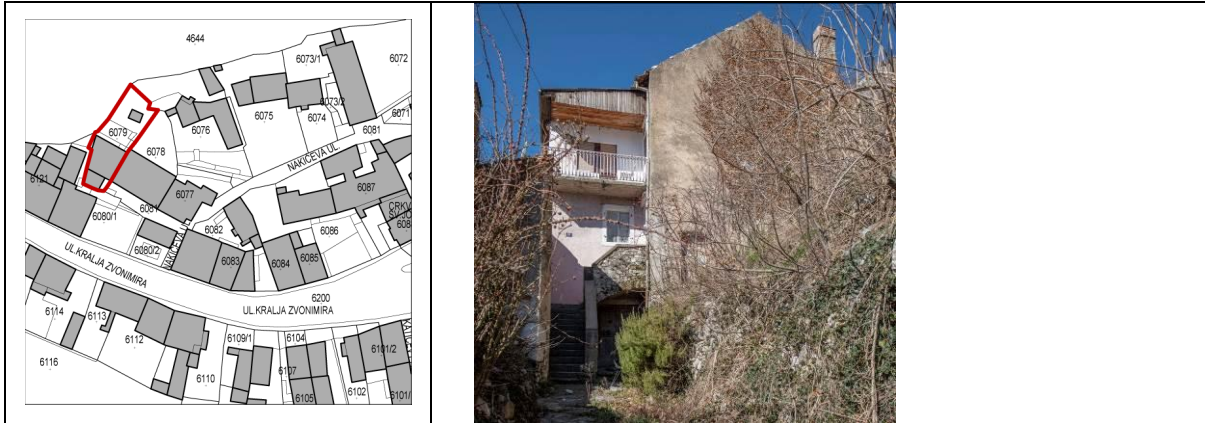
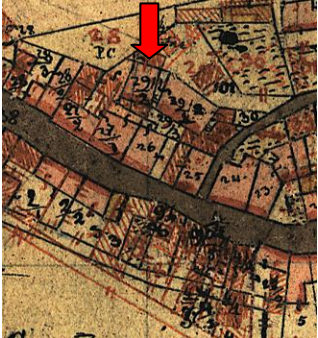
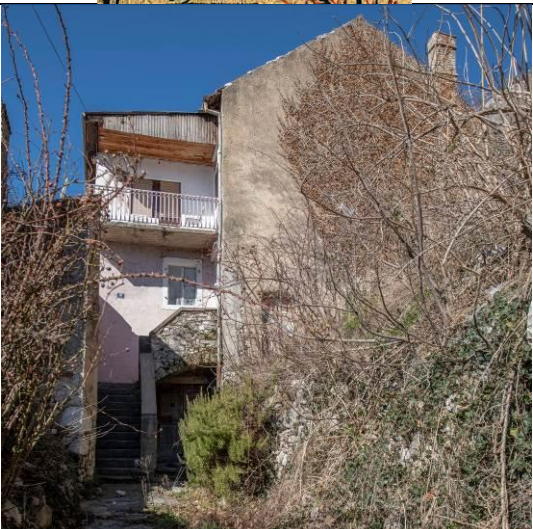
204	ADRESA	Ulica Petra Nakića 18
	K. Č.	6079
	NAZIV GRAĐEVINE	-

VRIJEME GRADNJE	Početak 19.st. (obnovljena u 20.st)
POLOŽAJ U PROSTORU / PARCELA	
KRATKA POVIJEST	
NAMJENA	
PROSTORNA ORGANIZACIJA / KATNOST	
KONSTRUKCIJA / GRADBENI MATERIJAL	
PROČELJA / OBLIKOVANJE	
GRAĐEVNO STANJE	Srednje (održavano)
VALORIZACIJA	Degradirana vrijednost
SMJERNICE I UVJETI	Restitucija izvornog stanja

SLIKOVNI PRILOZI:	
<p>na franciskanskim katastrima iz 1830. zabilježen je izduženi sklop objekata koji zapunjava prostor od broja Nakićeva 16 do Nakićeva 18. Vjerojatno je da je građevni rast sklopa tekao kontinuirano tijekom 19 st.</p>

<p>Tako je na početku 19.st. na južnoj strani izduženog sklopa bio je sličan iobjekt koji se oslanjao na središnji koji je bio najveći. Današnji objekt je zadržao njegove gabarite uz znatne preinake, dok je središnji srušen.</p>

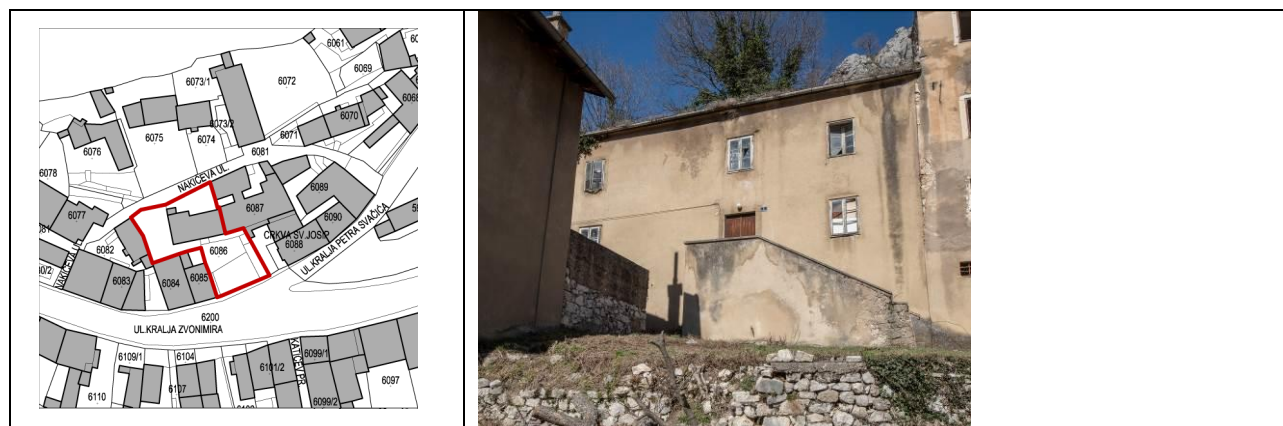
205	ADRESA	Ulica Petra Svačića 1
	K. Č.	6086
	NAZIV GRAĐEVINE	-

VRIJEME GRADNJE	Početak 19.st.
POLOŽAJ U PROSTORU / PARCELA	
KRATKA POVIJEST	
NAMJENA	
PROSTORNA ORGANIZACIJA / KATNOST	
KONSTRUKCIJA / GRADBENI MATERIJAL / BOJE	
PROČELJA / KROV / OBLIKOVANJE	
GRAĐEVNO STANJE / INTERVENCIJE	Ulični objekt / Srednje (održavano) Dvorište - Loše (zapušteno, ruševno, nije u funkciji)
VALORIZACIJA	Ambijentalna vrijednost
SMJERNICE I UVJETI	Obnova i sanacija

SLIKOVNI PRILOZI:	
na franciskanskim katastrima 1830. zabilježen je sklop objekata sličnih gabarita, isti gabariti se pojavljuju u kasnijim izmjerama te je vjerojatno da su građevni rast i arhitektonika sklopa tekli kontinuirano tijekom 19 st.	
istočno pročelje

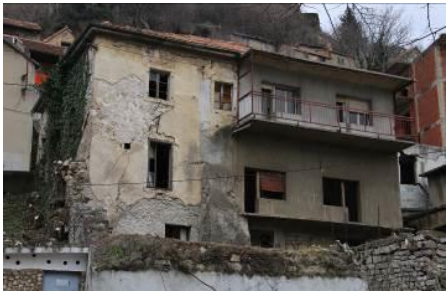
206	ADRESA	Ulica Petra Svačića 2
	K. Č.	5983
	NAZIV GRAĐEVINE	-

VRIJEME GRADNJE	Gradnja prve građevine na lokaciji - sredina 18. Stoljeća.
POLOŽAJ U PROSTORU / PARCELA	Centralni dio povijesnog podgrađa, uz glavnu ulicu prema utvrđi te uz glavnu tržnicu
KRATKI HISTORIJAT	zgrada prvog kotara
NAMJENA	napuštena
PROSTORNA ORGANIZACIJA / KATNOST	P + 2, zgrada je orijentirana dvostrano, prema Svačićevoj ima prizemlje, prema gradskoj tržnici
KONSTRUKCIJA / GRADBENI MATERIJAL / BOJE	Kameno zide (nepravilni tesanci) završno obrađeni žbukom (žuta boja), zbog strmog nagiba terena prema istoku zgrada je oslonjena na masivne kamene kontrafore. Obzirom na zajednički četverostrešni krov sa susjednim objektom (Svačićeva 4) vrlo je vjerojatno da se radi o prvotnom objektu čija je polovica temeljito rekonstruirana u 20. Stoljeću (sve etaže osim podrumске i temelja).
PROČELJA / KROV / OBLIKOVANJE	Četverostrešni krov, pokrov kupa kanalica, stilska obilježja pod utjecajem Osmanske arhitekture (osnovni gabarit, oblikovanje ploha krova), kasnije preinake (otvori, plitke lezene na pročelju) rađeni po obrascu oblikovanja građanskih kuća u Dalmaciji 18 st.

GRAĐEVNO STANJE / INTERVENCIJE	Loše (zapušteno, ruševno, nije u funkciji)
VALORIZACIJA	Degradirana vrijednost
SMJERNICE I UVJETI	Obnova i sanacija

SLIKOVNI PRILOZI:	
na franciskanskim katastrima 1830. zabilježen je sklop objekata četvrtastih gabarita, isti gabariti se pojavljuje u kasnijim izmjerama.	
fotografija istočnog pročelja fotografija južnog pročelja fotografija zapadnog pročelja

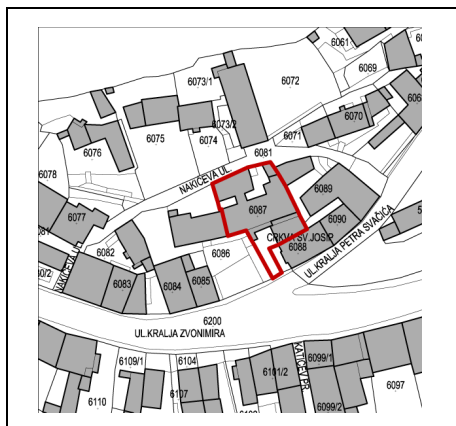
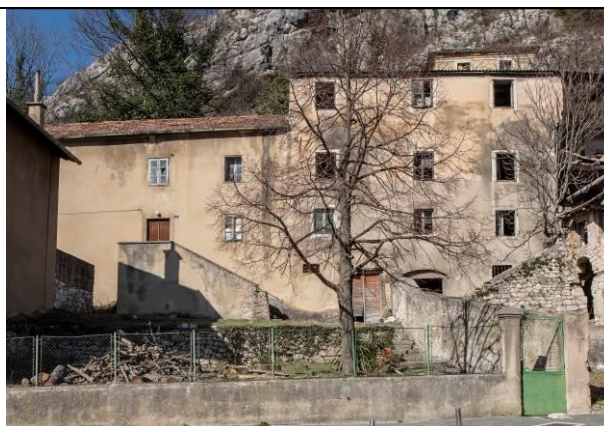
207	ADRESA	Ulica Petra Svačića 3
	K. Č.	6087
	NAZIV GRAĐEVINE	-

VRIJEME GRADNJE	Početak 19. st.
POLOŽAJ U PROSTORU / PARCELA	
KRATKA POVIJEST	
NAMJENA	
PROSTORNA ORGANIZACIJA / KATNOST	
KONSTRUKCIJA / GRADBENI MATERIJAL / BOJE	
PROČELJA / KROV / OBLIKOVANJE	
GRAĐEVNO STANJE / INTERVENCIJE	Ulični objekt / Srednje (održavano) Dvorište - Loše (zapušteno, ruševno, nije u funkciji)
VALORIZACIJA	Ambijentalna vrijednost
SMJERNICE I UVJETI	Obnova i sanacija

SLIKOVNI PRILOZI:	
na franciskanskim katastrima 1830. zabilježen je sklop objekata sličnih gabarita, isti gabariti se pojavljuje u kasnijim izmjerama te je vjerojatno da su građevni rast i arhitektonika sklopa tekli kontinuirano tijekom 19 st.	
istočno pročelje

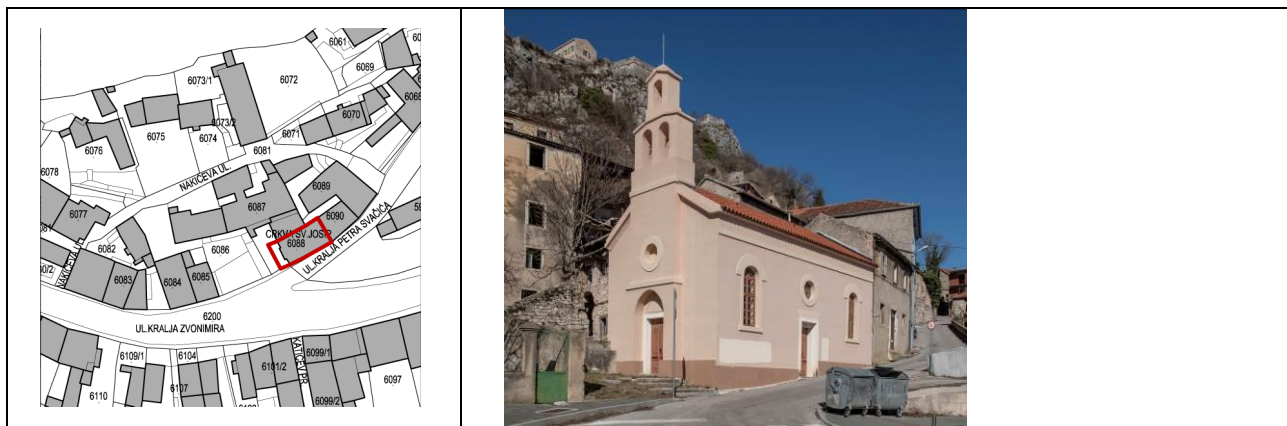
208	ADRESA	Ulica Petra Svačića 5
	K. Č. / K.O.	6088
	NAZIV GRAĐEVINE	-

VRIJEME GRADNJE	Današnji izgled zgrada dobija u 2.pol 19.st.
POLOŽAJ U PROSTORU / PARCELA	Uz regulacijsku liniju ulice, poluugrađena u ulični niz na koji se nastavlja
KRATKI HISTORIJAT	
NAMJENA	sakralna
PROSTORNA ORGANIZACIJA / KATNOST	Jednobrodna građevina, sa glavnim ulazom na jugu te jednim bočnim na istoku
KONSTRUKCIJA / GRADBENI MATERIJAL / BOJE	Kamen, žbuka
PROČELJA / KROV / OBLIKOVANJE	Jednobrodni prostor, bez izražene apside, plitko izbačen zvonik sa preslicom u dvije razine, glavni portal sa polukružnim tjemnom iznad kojeg je okulus, bočna vrata bez polukružnog završetka sa okulusom iznad, vertikalno položeni prozori, izvana je crkva ožbukana. (unutrašnjost nije bila dostupna tijekom terenskog pregleda)
GRAĐEVNO STANJE / INTERVENCIJE	Dobro (obnovljeno)
VALORIZACIJA	Arhitektonska vrijednost
SMJERNICE I UVJETI	Održavanje postojećeg stanja

SLIKOVNI PRILOZI:	
Na lokaciji se vjerojatno već u vrijeme 17. St nalazio sakralni objekt; na franciskanskim katastrima 1830. zabilježen je sličan gabarit, isti gabariti se pojavljuju u kasnijim izmjerama	
istočno pročelje južno pročelje

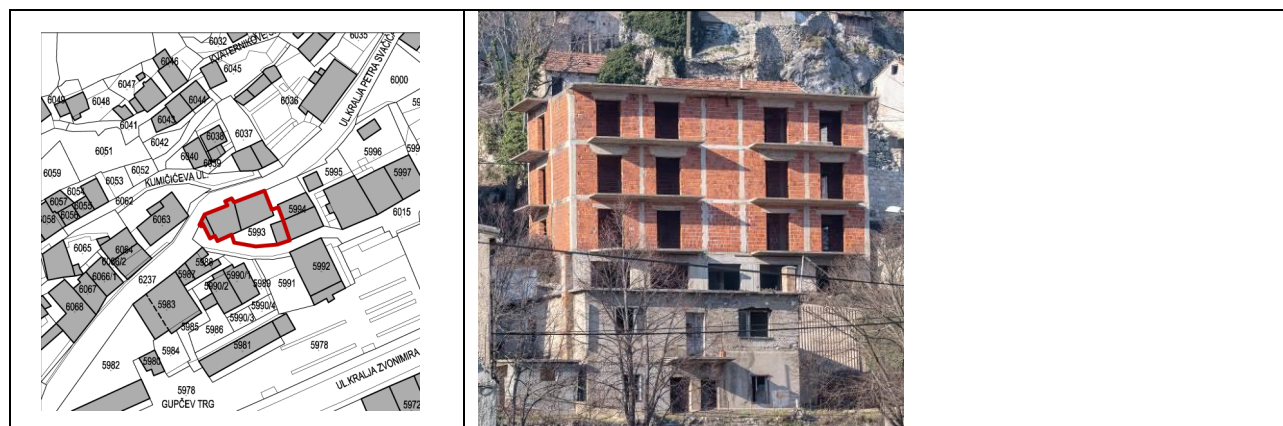
209	ADRESA	Ulica Petra Svačića 6
	K. Č.	5993
	NAZIV GRAĐEVINE	-

VRIJEME GRADNJE	zgrada je dobila svoj današnji izgled u 2. Pol 20st.
POLOŽAJ U PROSTORU / PARCELA	
KRATKA POVIJEST	
NAMJENA	
PROSTORNA ORGANIZACIJA / KATNOST	
KONSTRUKCIJA / GRADBENI MATERIJAL / BOJE	
PROČELJA / KROV / OBLIKOVANJE	
GRAĐEVNO STANJE / INTERVENCIJE	Loše (zapušteno, nedovršeno, nije u funkciji)
VALORIZACIJA	Nema vrijednost
SMJERNICE I UVJETI	Uklanjanje / nova gradnja

SLIKOVNI PRILOZI:	
<p>Gradnja prvog sklopa građevine na lokalaciji - sredina 18. Stoljeća;; na franciskanskim katastrima 1830. zabilježen je sklop objekatata sličnih gabarita, isti gabariti se pojavljuje u kasnijim izmjerama te je vjerojatno da su građevni rast i arhitektonika sklopa tekli kontinuirano tijekom 19 st.</p>	
<p>Sjeverno pročelje istočno pročelje južno pročelje</p>

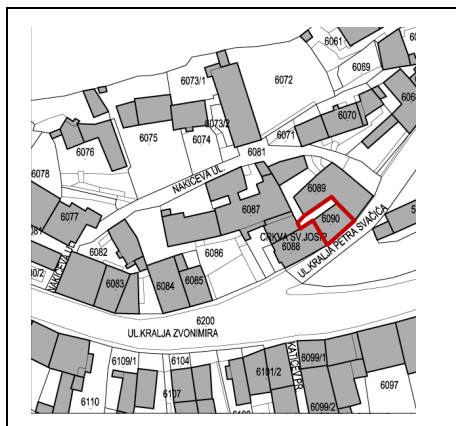
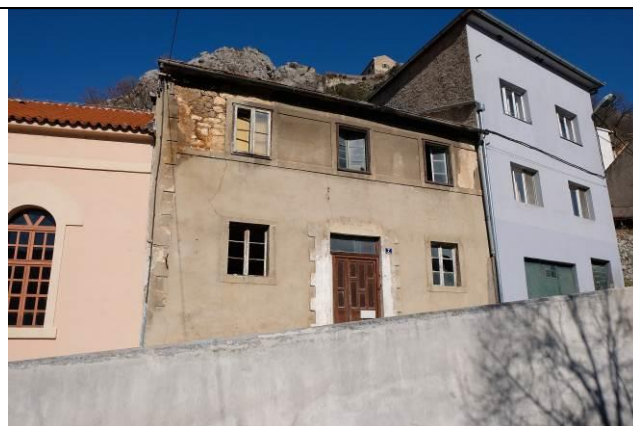
210	ADRESA	Ulica Petra Svačića 7
	K. Č..	6090
	NAZIV GRAĐEVINE	-

VRIJEME GRADNJE	2. pol. 19 st.
POLOŽAJ U PROSTORU / PARCELA	
KRATKA POVIJEST	
NAMJENA	
PROSTORNA ORGANIZACIJA / KATNOST	
KONSTRUKCIJA / GRADBENI MATERIJAL / BOJE	
PROČELJA / KROV / OBLIKOVANJE	
GRAĐEVNO STANJE / INTERVENCIJE	Loše (zapušteno, ruševno, nije u funkciji)
VALORIZACIJA	Ambijentalna vrijednost
SMJERNICE I UVJETI	Obnova i sanacija

SLIKOVNI PRILOZI:	
vjerojatno da je na mjestu postojao objekt još početkom 19.st; na franciskanskim katastrima 1830. zabilježen je objekt vrlo sličnih četvrtastih gabarita, isti gabariti se pojavljuje u kasnijim izmjerama te je vjerojatno da su građevni rast i arhitektonika objekta tekli kontinuirano tijekom 19 st.	
istočno pročelje

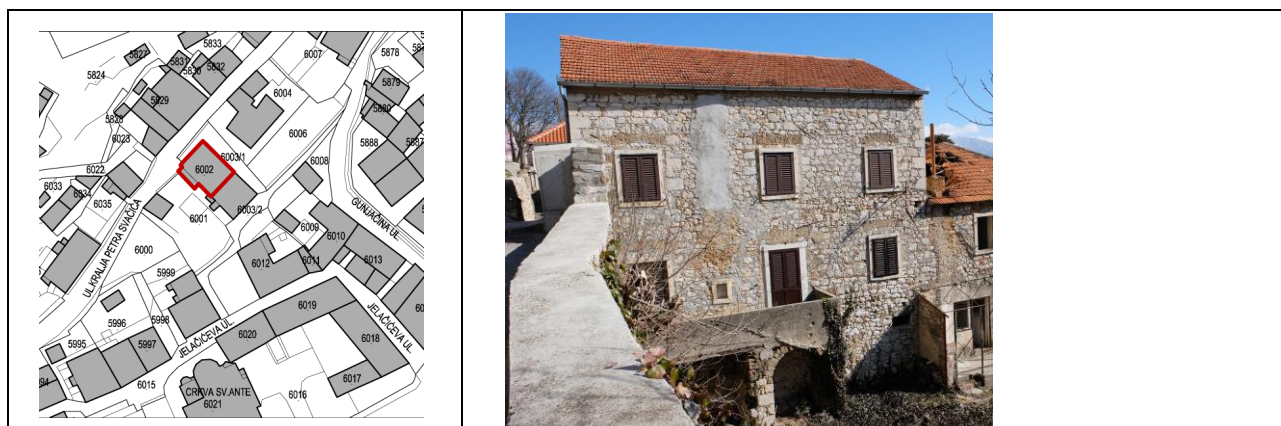
211	ADRESA	Ulica Petra Svačića 8
	K. Č. / K.O.	6002
	NAZIV GRAĐEVINE	-

VRIJEME GRADNJE	2.pol.19.st
POLOŽAJ U PROSTORU / PARCELA	
KRATKA POVIJEST	
NAMJENA	
PROSTORNA ORGANIZACIJA / KATNOST	
KONSTRUKCIJA / GRADBENI MATERIJAL / BOJE	
PROČELJA / KROV / OBLIKOVANJE	
GRAĐEVNO STANJE / INTERVENCIJE	Srednje (održavano)
VALORIZACIJA	Ambijentalna vrijednost
SMJERNICE I UVJETI

SLIKOVNI PRILOZI:	
na franciskanskim katastrima 1830. nije zabilježen objekt , ali se na izmjerama iz 1875 pojavljuje objekt vrlo sličnih četvrtastih gabarita)	
sjeverno pročelje zapadno pročelje

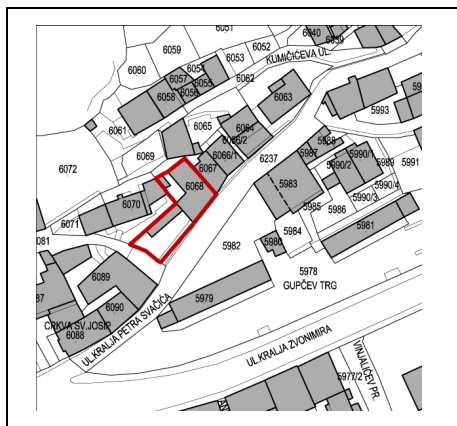
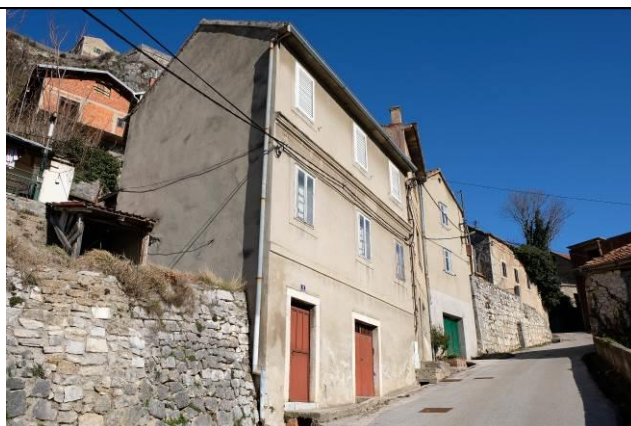
212	ADRESA	Ulica Petra Svačića 9
	K. Č.	6068
	NAZIV GRAĐEVINE	zgrada

VRIJEME GRADNJE	Druga polovica 19.st
POLOŽAJ U PROSTORU / PARCELA	
KRATKA POVIJEST	
NAMJENA	
PROSTORNA ORGANIZACIJA / KATNOST	
KONSTRUKCIJA / GRADBENI MATERIJAL / BOJE	
PROČELJA / KROV / OBLIKOVANJE	
GRAĐEVNO STANJE / INTERVENCIJE	Srednje (održavano)
STATUS ZAŠTITE	
VALORIZACIJA	Ambijentalna vrijednost
SMJERNICE I UVJETI

SLIKOVNI PRILOZI:	
na franciskanskim katastrima 1830. nije zabilježen objekt , ali se na izmjerama iz 1875 pojavljuje objekt vrlo sličnih gabarita	
istočno pročelje

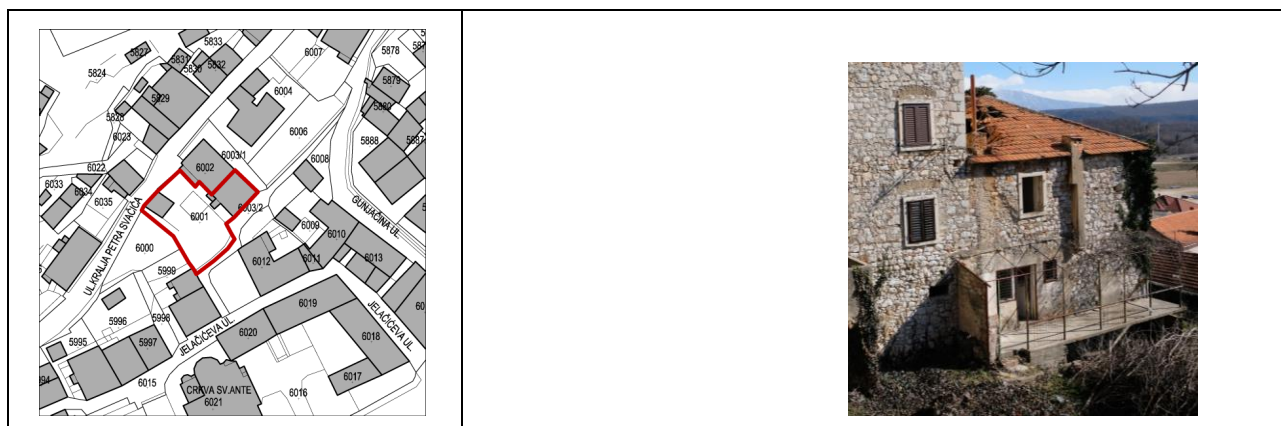
213	ADRESA	Ulica Petra Svačića 10
	K. Č.	6002
	NAZIV GRAĐEVINE	-

VRIJEME GRADNJE	1.pol.20. st
POLOŽAJ U PROSTORU / PARCELA	
KRATKA POVIJEST	
NAMJENA	
PROSTORNA ORGANIZACIJA / KATNOST	
KONSTRUKCIJA / GRADBENI MATERIJAL / BOJE	
PROČELJA / KROV / OBLIKOVANJE	
GRAĐEVNO STANJE / INTERVENCIJE	Loše (zapušteno, ruševno, nije u funkciji)
STATUS ZAŠTITE	
VALORIZACIJA	Ambijentalna vrijednost
SMJERNICE I UVJETI

SLIKOVNI PRILOZI:	
na franciskanskim katastrima 1830. zabilježen je objekt vrlo sličnih četvrtastih gabarita, na katastru iz 1875 objekt nije zabilježen, ali se ponovo pojavljuje na izmjeri sa početka 20.st.	
južno pročelje

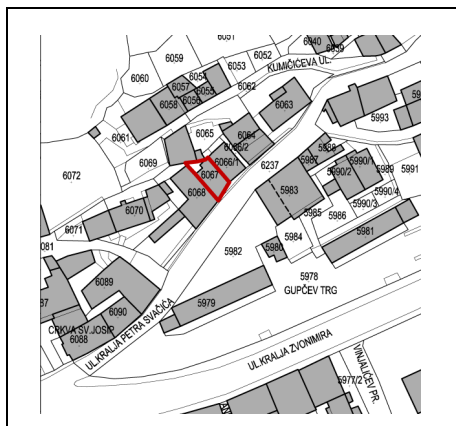
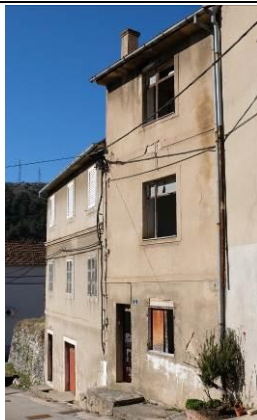
214	ADRESA	Ulica Petra Svačića 11
	K. Č.	6067
	NAZIV GRAĐEVINE	-

VRIJEME GRADNJE	2.pol.20.st
POLOŽAJ U PROSTORU / PARCELA	
KRATKA POVIJEST	
NAMJENA	
PROSTORNA ORGANIZACIJA / KATNOST	
KONSTRUKCIJA / GRADBENI MATERIJAL / BOJE	
PROČELJA / KROV / OBLIKOVANJE	
GRAĐEVNO STANJE / INTERVENCIJE	Loše (zapušteno, ruševno, nije u funkciji)
STATUS ZAŠTITE	
VALORIZACIJA	Ambijentalna vrijednost
SMJERNICE I UVJETI

SLIKOVNI PRILOZI:	
prva građevina, sličnih gabarita na lokaciji postoji od sredine 18. Stoljeća; na franciskanskim katastrima 1830. zabilježen je objekt vrlo sličnih četvrtastih gabarita te je vjerojatno da su građevni rast i arhitektonika objekta tekli kontinuirano tijekom 19 st.	
istočno pročelje

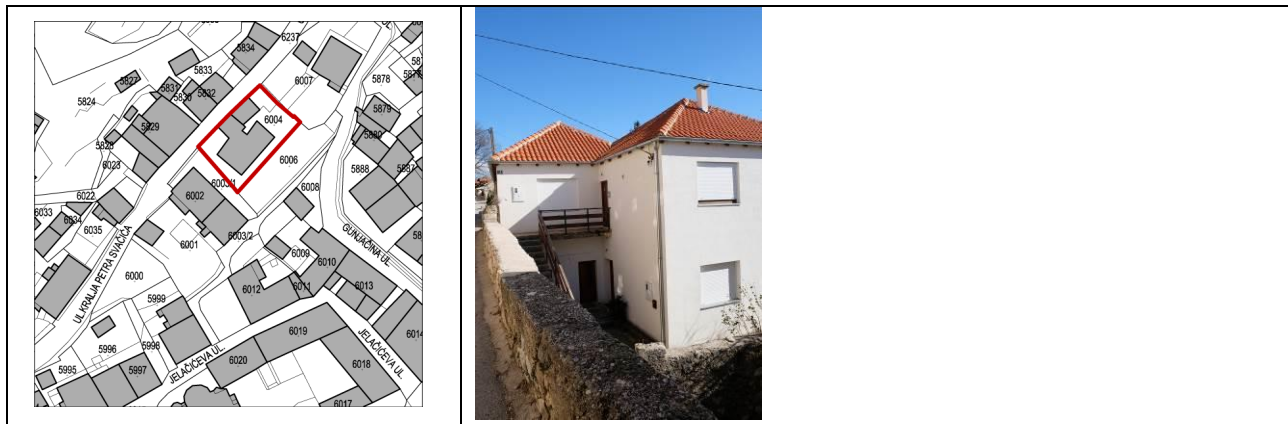
215	ADRESA	Ulica Petra Svačića 12
	K. Č.	6004
	NAZIV GRAĐEVINE	-

VRIJEME GRADNJE	2. pol.20st.
POLOŽAJ U PROSTORU / PARCELA	
KRATKA POVIJEST	
NAMJENA	
PROSTORNA ORGANIZACIJA / KATNOST	
KONSTRUKCIJA / GRADBENI MATERIJAL / BOJE	
PROČELJA / KROV / OBLIKOVANJE	
GRAĐEVNO STANJE / INTERVENCIJE	Dobro (obnovljeno)
STATUS ZAŠTITE	
VALORIZACIJA	Nema vrijednost
SMJERNICE I UVJETI

SLIKOVNI PRILOZI:	
prva građevina na lokaciji postoji od sredine 18. Stoljeća; na franciskanskim katastrima 1830. zabilježen je objekt različitog tlocrta te je vjerojatno da su građevni rast i arhitektonika objekta tekli kontinuirano tijekom 19 st.

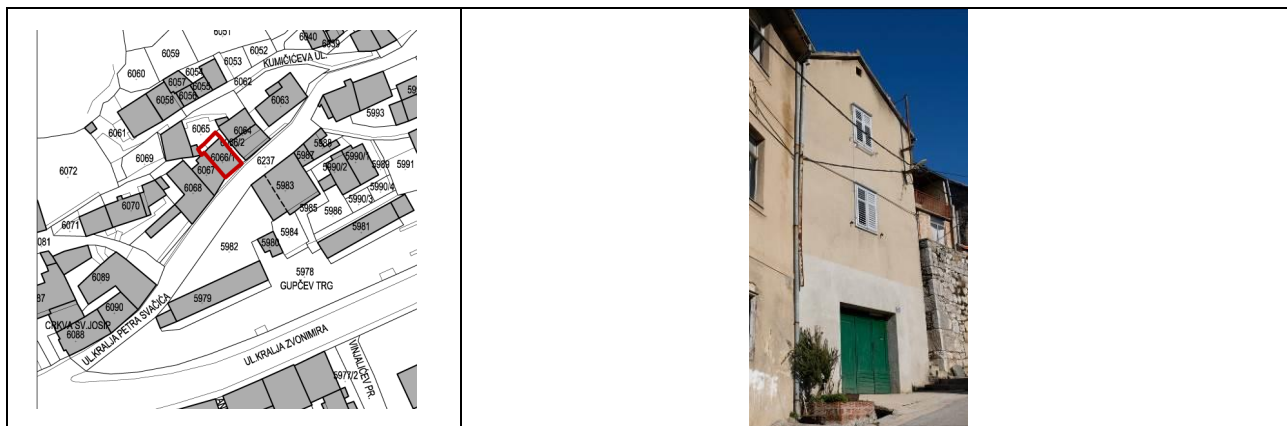
216	ADRESA	Ulica Petra Svačića 13
	K. Č.	6066/1
	NAZIV GRAĐEVINE	-

VRIJEME GRADNJE	18.st.
POLOŽAJ U PROSTORU / PARCELA	
KRATKA POVIJEST	
NAMJENA	
PROSTORNA ORGANIZACIJA / KATNOST	
KONSTRUKCIJA / GRADBENI MATERIJAL / BOJE	
PROČELJA / KROV / OBLIKOVANJE	
GRAĐEVNO STANJE / INTERVENCIJE	Srednje (održavano)
STATUS ZAŠTITE	
VALORIZACIJA	Ambijentalna vrijednost
SMJERNICE I UVJETI

SLIKOVNI PRILOZI:	
prva građevina, sličnih gabarita na lokaciji postoji od sredine 18. Stoljeća; na franciskanskim katastrima 1830. zabilježen je objekt vrlo sličnih četvrtastih gabarita te je vjerojatno da su građevni rast i arhitektonika objekta tekli kontinuirano tijekom 19 st.	
Istočno pročelje

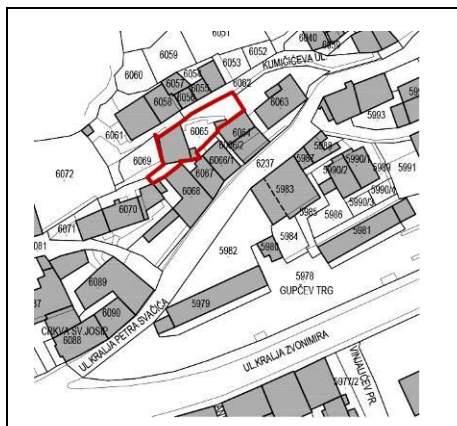
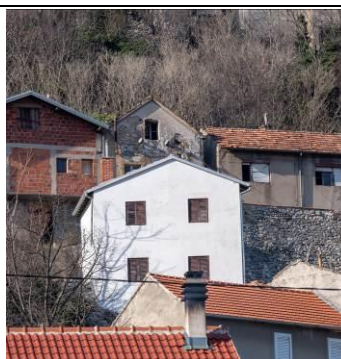
217	ADRESA	Ulica Petra Svačića 15
	K. Č.	6065/1
	NAZIV GRAĐEVINE	-

VRIJEME GRADNJE	2. pol.20st.
POLOŽAJ U PROSTORU / PARCELA	
KRATKA POVIJEST	
NAMJENA	
PROSTORNA ORGANIZACIJA / KATNOST	
KONSTRUKCIJA / GRADBENI MATERIJAL / BOJE	
PROČELJA / KROV / OBLIKOVANJE	
GRAĐEVNO STANJE / INTERVENCIJE	Srednje (održavano)
STATUS ZAŠTITE	
VALORIZACIJA	Nema vrijednost
SMJERNICE I UVJETI

SLIKOVNI PRILOZI:	
prva građevina, manjih gabarita na lokaciji postoji od sredine 18. Stoljeća; na franciskanskim katastrima 1830. zabilježen je objekt te je vjerojatno da su građevni rast i arhitektonika objekta tekli kontinuirano tijekom 19 st.	
Istočno pročelje

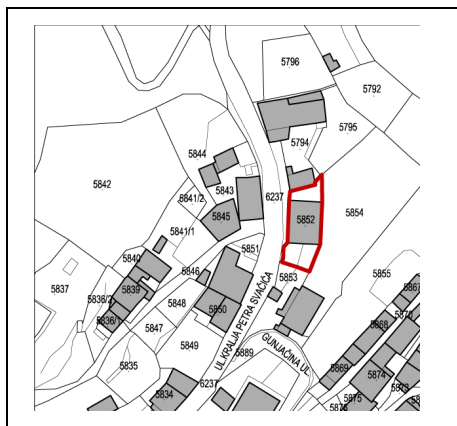
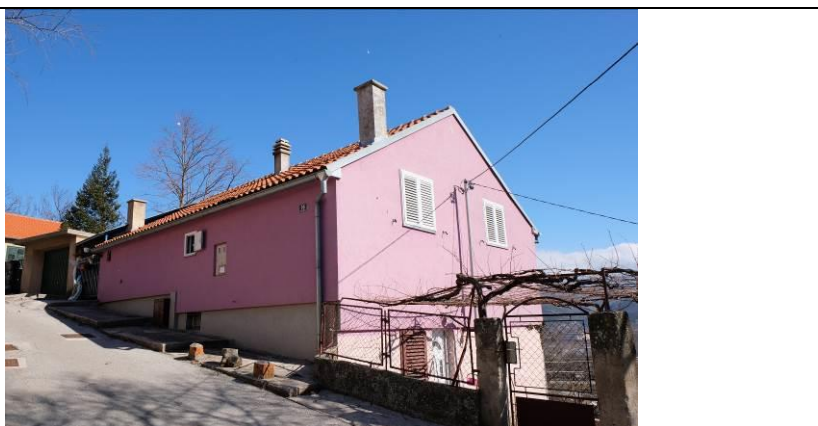
218	ADRESA	Ulica Petra Svačića 16
	K. Č.	5852/1
	NAZIV GRAĐEVINE	-

VRIJEME GRADNJE	1960tih
POLOŽAJ U PROSTORU / PARCELA	
KRATKA POVIJEST	
NAMJENA	
PROSTORNA ORGANIZACIJA / KATNOST	
KONSTRUKCIJA / GRADBENI MATERIJAL / BOJE	
PROČELJA / KROV / OBLIKOVANJE	
GRAĐEVNO STANJE / INTERVENCIJE	Dobro (obnovljeno)
STATUS ZAŠTITE	
VALORIZACIJA	Nema vrijednost
SMJERNICE I UVJETI

SLIKOVNI PRILOZI:	
južno pročelje	
zapadno pročelje

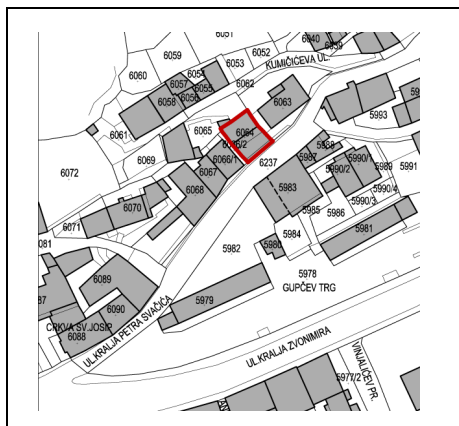
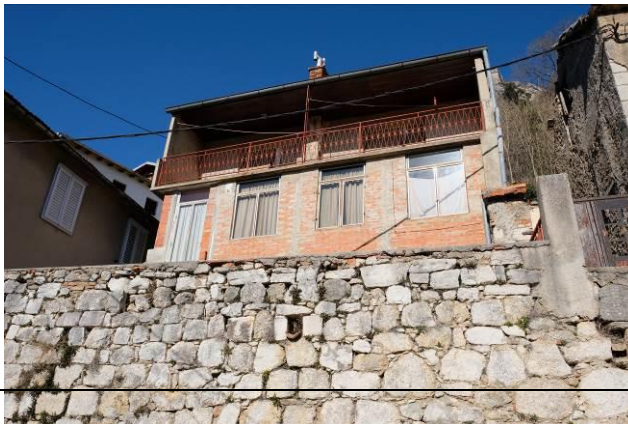
219	ADRESA	Ulica Petra Svačića 17
	K. Č.	6064
	NAZIV GRAĐEVINE	-

VRIJEME GRADNJE	1960tih
POLOŽAJ U PROSTORU / PARCELA	
KRATKA POVIJEST	
NAMJENA	
PROSTORNA ORGANIZACIJA / KATNOST	
KONSTRUKCIJA / GRADBENI MATERIJAL / BOJE	
PROČELJA / KROV / OBLIKOVANJE	
GRAĐEVNO STANJE / INTERVENCIJE	Srednje (održavano)
STATUS ZAŠTITE	
VALORIZACIJA	Nema vrijednost
SMJERNICE I UVJETI

SLIKOVNI PRILOZI:	
istočno pročelje

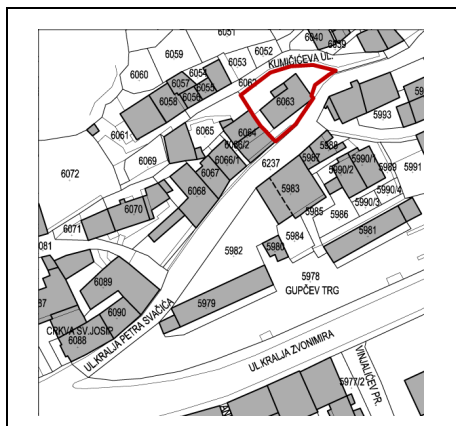
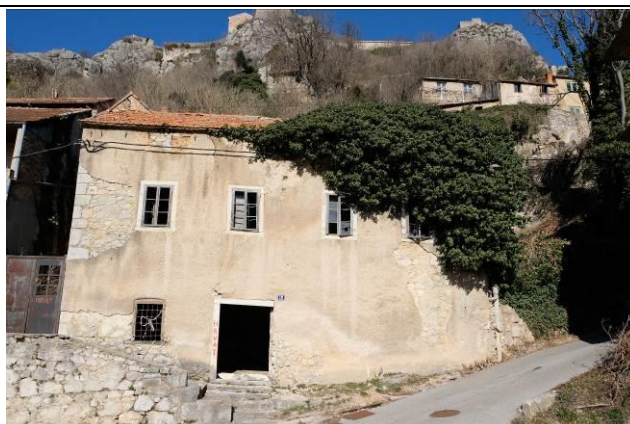
220	ADRESA	Ulica Petra Svačića 19
	K. Č.	6063
	NAZIV GRAĐEVINE	-

VRIJEME GRADNJE	poč. 19.st.
POLOŽAJ U PROSTORU / PARCELA	
KRATKA POVIJEST	
NAMJENA	
PROSTORNA ORGANIZACIJA / KATNOST	
KONSTRUKCIJA / GRADBENI MATERIJAL / BOJE	
PROČELJA / KROV / OBLIKOVANJE	
GRAĐEVNO STANJE / INTERVENCIJE	Loše (zapušteno, ruševno, nije u funkciji)
STATUS ZAŠTITE	
VALORIZACIJA	Ambijentalna vrijednost
SMJERNICE I UVJETI

SLIKOVNI PRILOZI:	
na franciskanskim katastrima 1830. zabilježen je sklop objekata sličnih gabarita, isti gabariti se pojavljuje u kasnijim izmjerama te je vjerojatno da su građevni rast i arhitektonika sklopa tekli kontinuirano tijekom 19 st.	
istočno pročelje

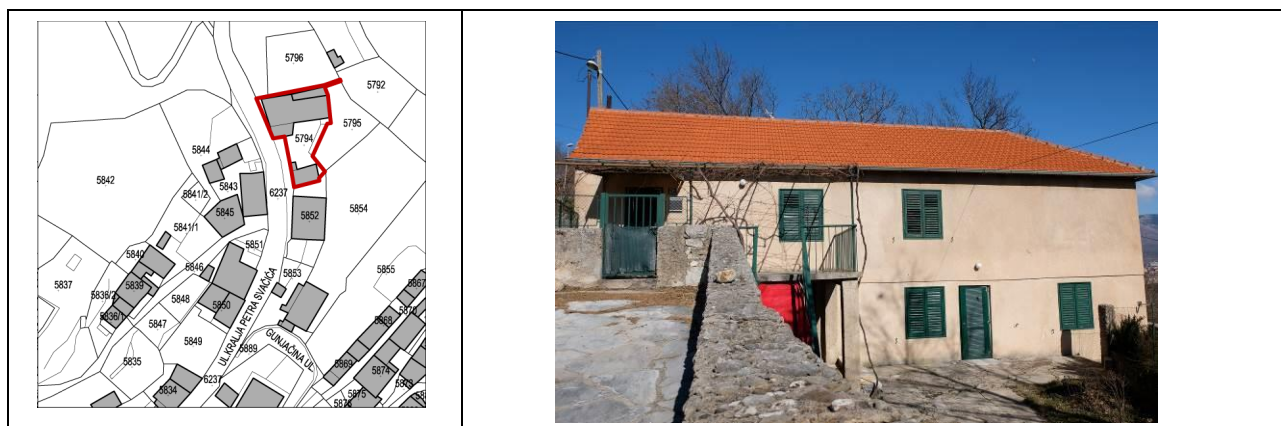
221	ADRESA	Ulica Petra Svačića 18 i 20
	K. Č.	5794
	NAZIV GRAĐEVINE	-

VRIJEME GRADNJE	poč. 20 .st.
POLOŽAJ U PROSTORU / PARCELA	
KRATKA POVIJEST	
NAMJENA	
PROSTORNA ORGANIZACIJA / KATNOST	
KONSTRUKCIJA / GRADBENI MATERIJAL / BOJE	
PROČELJA / KROV / OBLIKOVANJE	
GRAĐEVNO STANJE / INTERVENCIJE	Srednje (održavano)
STATUS ZAŠTITE	
VALORIZACIJA	Degradirana vrijednost
SMJERNICE I UVJETI

SLIKOVNI PRILOZI:	
na franciskanskim katastrima 1830. zabilježen je sklop objekata manjih gabarita, objekt većih gabarita se pojavljuje u kasnijim izmjerama te je vjerojatno da su građevni rast i arhitektonika sklopa tekli kontinuirano tijekom 19 st.	
južno pročelje zapadno pročelje

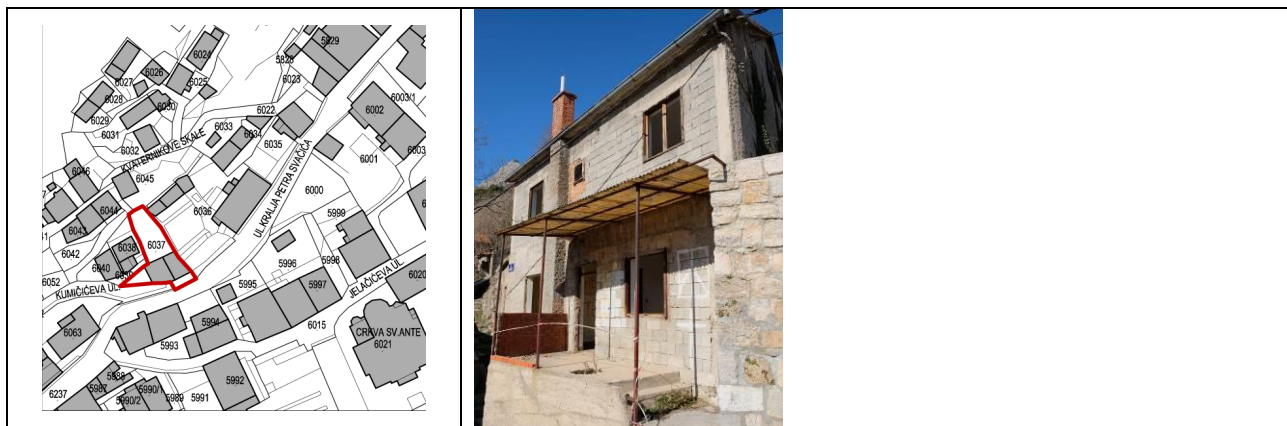
222	ADRESA	Ulica Petra Svačića 21
	K. Č.	6037
	NAZIV GRAĐEVINE	-

VRIJEME GRADNJE	2. pol 20 st.
POLOŽAJ U PROSTORU / PARCELA	
KRATKA POVIJEST	
NAMJENA	
PROSTORNA ORGANIZACIJA / KATNOST	
KONSTRUKCIJA / GRADBENI MATERIJAL / BOJE	
PROČELJA / KROV / OBLIKOVANJE	
GRAĐEVNO STANJE / INTERVENCIJE	Loše (zapušteno, ruševno, nije u funkciji)
STATUS ZAŠTITE	
VALORIZACIJA	Nema vrijednost
SMJERNICE I UVJETI

SLIKOVNI PRILOZI:	
istočno pročelje

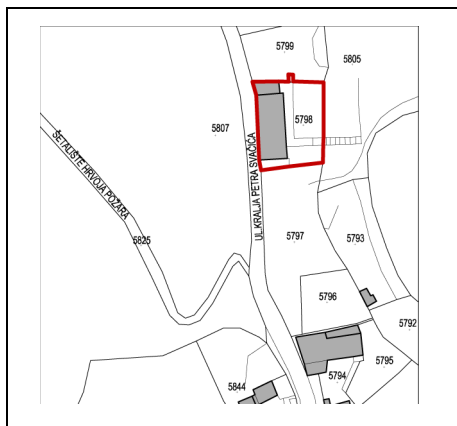
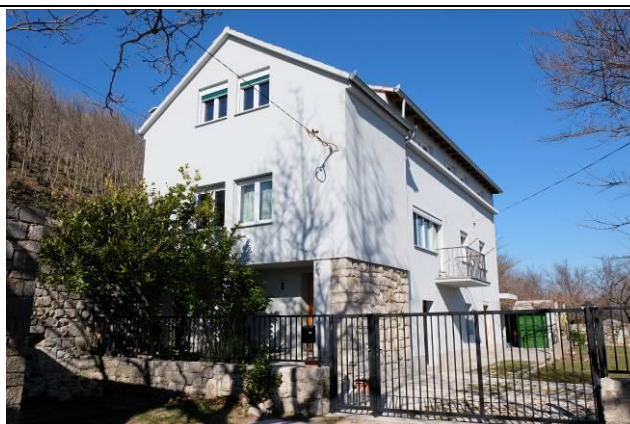
223	ADRESA	Ulica Petra Svačića 22
	K. Č.	5798
	NAZIV GRAĐEVINE	-

VRIJEME GRADNJE	2. pol 20 st.
POLOŽAJ U PROSTORU / PARCELA	
KRATKA POVIJEST	
NAMJENA	
PROSTORNA ORGANIZACIJA / KATNOST	
KONSTRUKCIJA / GRADBENI MATERIJAL / BOJE	
PROČELJA / KROV / OBLIKOVANJE	
GRAĐEVNO STANJE / INTERVENCIJE	Dobro (obnovljeno)
VALORIZACIJA	Nema vrijednost
SMJERNICE I UVJETI

SLIKOVNI PRILOZI:	
istočno pročelje	
južno pročelje

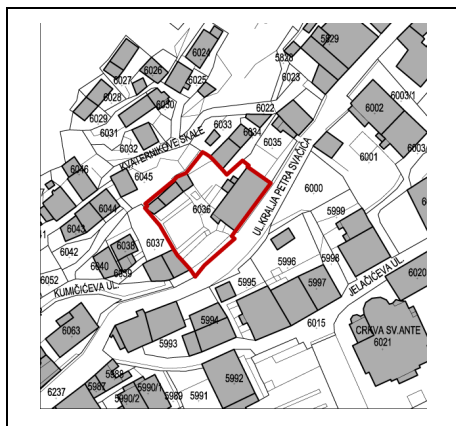
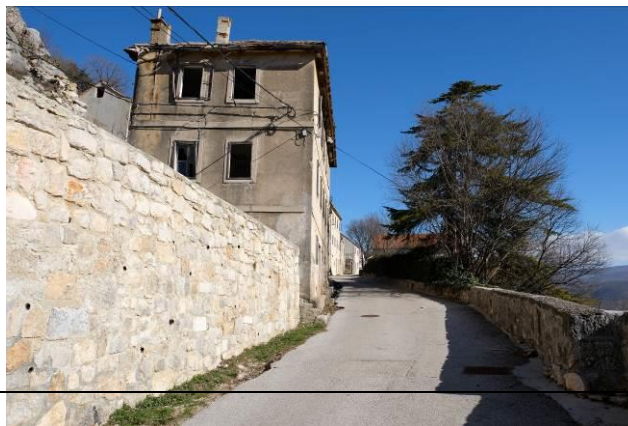
224	ADRESA	Ulica Petra Svačića 23
	K. Č.	6036
	NAZIV GRAĐEVINE	-

VRIJEME GRADNJE	2.pol.19.st
POLOŽAJ U PROSTORU / PARCELA	
KRATKA POVIJEST	
NAMJENA	
PROSTORNA ORGANIZACIJA / KATNOST	
KONSTRUKCIJA / GRADBENI MATERIJAL / BOJE	
PROČELJA / KROV / OBLIKOVANJE	
GRAĐEVNO STANJE / INTERVENCIJE	Loše (zapušteno, ruševno, nije u funkciji)
STATUS ZAŠTITE	
VALORIZACIJA	Viša arhitektonska vrijednost
SMJERNICE I UVJETI

SLIKOVNI PRILOZI:	
na franciskanskim katastrima 1830. zabilježen je objekt manjih gabarita, isti gabariti se pojavljuju u kasnijim izmjerama te je vjerojatno da su građevni rast i arhitektonika sklopa tekli kontinuirano tijekom 19 st.	
južno pročelje
