5.1. UVODNE NAPOMENE

Katalog građevina obuhvaća 241 kataloških jedinica, pri čemu jedna kataloška jedinica može obuhvaćati jednu građevinu ili jedan sklop građevina, na jednoj ili više katastarskih čestica kat. općine Knin. Glavni kriterij obuhvata pojedine kataloške jedinice bio je sagledavanje građevinske strukture objekta na parceli koja mu pripada. Uočeno je da je tijekom vremena došlo do spajanja nekoliko građevina u jednu ili pak vlasničkog razdvajanja jedne građevine, koje nije uvijek upisano u zemljišne knjige i katastar, pa je obuhvat kataloške jedinice u ovom katalogu prilagođen što jednostavnijem sagledavanju same građevine ili građevnog sklopa u prostornom i oblikovnom smislu, a ne u vlasničkim ili zemljišno-knjižnim odnosima.

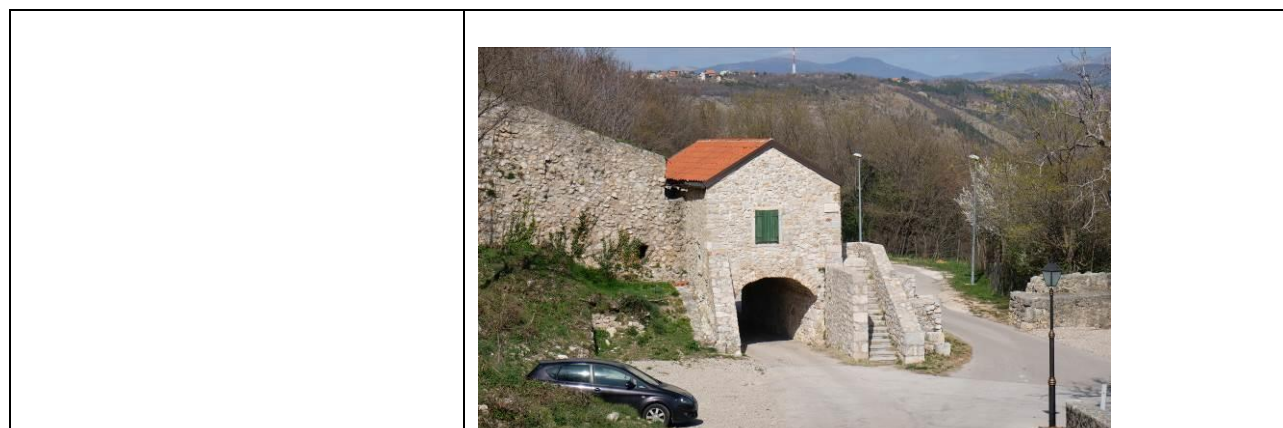
225	ADRESA	Ulica Petra Svačića 24
	K. Č.	5809
	NAZIV GRAĐEVINE	Loredanova vrata

VRIJEME GRADNJE	Današnji izgled zgrada je dobila u 17 stoljeću.
POLOŽAJ U PROSTORU / PARCELA	
KRATKA POVIJEST	objekt na tom mjestu je prvi put zabilježen na Alborgetijevom planu iz 1688.
NAMJENA	
PROSTORNA ORGANIZACIJA / KATNOST	
KONSTRUKCIJA / GRADBENI MATERIJAL / BOJE	
PROČELJA / KROV / OBLIKOVANJE	
GRAĐEVNO STANJE / INTERVENCIJE	Dobro (obnovljeno)
VALORIZACIJA	Visoka arhitektonska vrijednost
SMJERNICE I UVJETI

SLIKOVNI PRILOZI:	
objekt na tom mjestu je prvi put zabilježen na Alborgetijevom planu iz 1688.	
južno pročelje

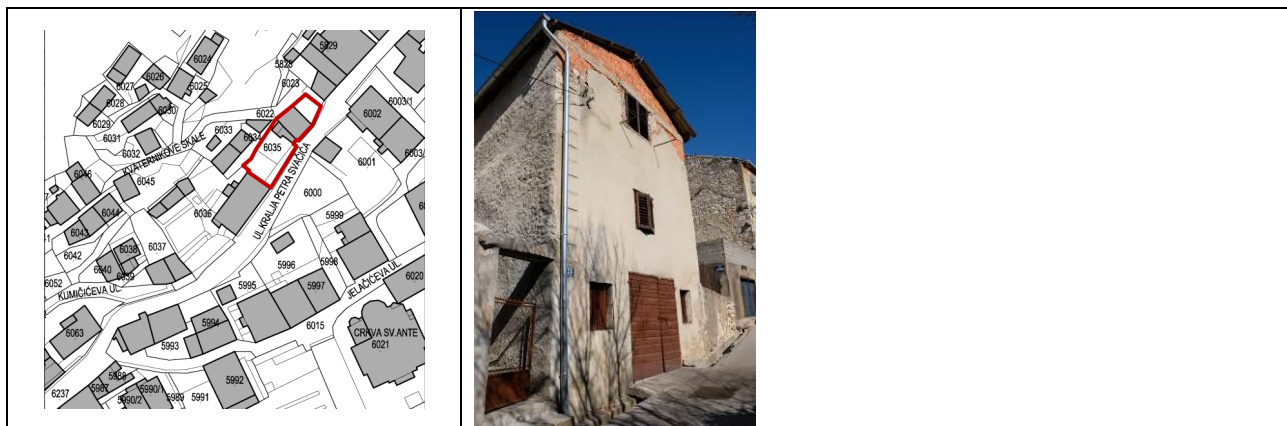
226	ADRESA	Ulica Petra Svačića 25
	K. Č.	6035
	NAZIV GRAĐEVINE	-

VRIJEME GRADNJE	Osnovni gabarit 1.pol.20.st (današnji izgled zgrada dobija u 2 pol. 20.st.)
POLOŽAJ U PROSTORU / PARCELA	
KRATKA POVIJEST	
NAMJENA	
PROSTORNA ORGANIZACIJA / KATNOST	
KONSTRUKCIJA / GRADBENI MATERIJAL / BOJE	
PROČELJA / KROV / OBLIKOVANJE	
GRAĐEVNO STANJE / INTERVENCIJE	Srednje (održavano)
STATUS ZAŠTITE	
VALORIZACIJA	Ambijentalna vrijednost
SMJERNICE I UVJETI

SLIKOVNI PRILOZI:	
na franciskanskim katastrima 1830. zabilježen je objekt sličnih gabarita, isti gabariti se pojavljuju u kasnijim izmjerama te je vjerojatno da su građevni rast i arhitektonika sklopa tekli kontinuirano tijekom 19 st.	
Istočno pročelje

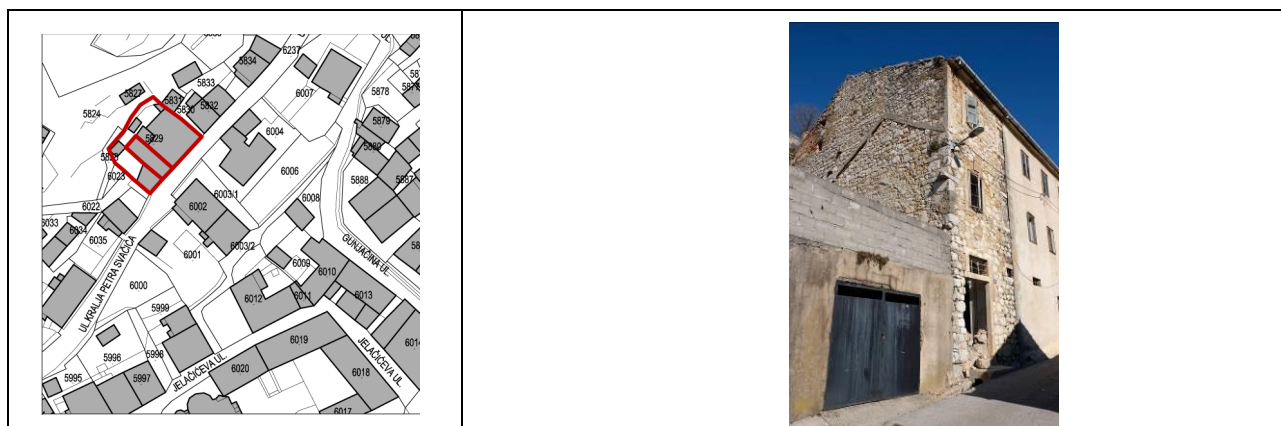
227	ADRESA	Ulica Petra Svačića 27
	K. Č.	5829
	NAZIV GRAĐEVINE	-

VRIJEME GRADNJE	1. pol.19. st (današnji izgled zgrada dobija u 2 pol. 19.st)
POLOŽAJ U PROSTORU / PARCELA	
KRATKA POVIJEST	
NAMJENA	
PROSTORNA ORGANIZACIJA / KATNOST	
KONSTRUKCIJA / GRADBENI MATERIJAL / BOJE	
PROČELJA / KROV / OBLIKOVANJE	
GRAĐEVNO STANJE / INTERVENCIJE	Loše (zapušteno, ruševno, nije u funkciji)
STATUS ZAŠTITE	
VALORIZACIJA	Ambijentalna vrijednost
SMJERNICE I UVJETI

SLIKOVNI PRILOZI:	
na franciskanskim katastrima 1830. zabilježen je objekt sličnih gabarita, isti gabariti se pojavljuje u kasnijim izmjerama te je vjerojatno da su građevni rast i arhitektonika sklopa tekli kontinuirano tijekom 19 st.	
Istočno pročelje

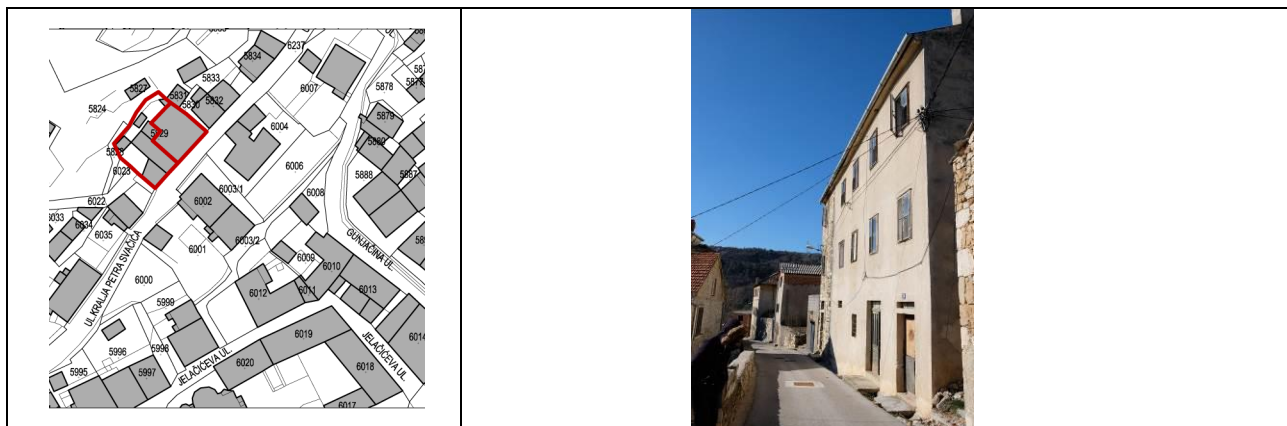
228	ADRESA	Ulica Petra Svačića 29
	K. Č.	5829
	NAZIV GRAĐEVINE	-

VRIJEME GRADNJE	1.pol 19.st. (današnji izgled zgrada dobija u 1 pol. 20.st.)
POLOŽAJ U PROSTORU / PARCELA	
KRATKA POVIJEST	
NAMJENA	
PROSTORNA ORGANIZACIJA / KATNOST	
KONSTRUKCIJA / GRADBENI MATERIJAL / BOJE	
PROČELJA / KROV / OBLIKOVANJE	
GRAĐEVNO STANJE / INTERVENCIJE	Loše (zapušteno, ruševno, nije u funkciji)
STATUS ZAŠTITE	
VALORIZACIJA	Ambijentalna vrijednost
SMJERNICE I UVJETI

SLIKOVNI PRILOZI:	
na franciskanskim katastrima 1830. zabilježen je objekt sličnih gabarita, isti gabariti se pojavljuje u kasnijim izmjerama te je vjerojatno da su građevni rast i arhitektonika sklopa tekli kontinuirano tijekom 19 st.	
Istočno pročelje

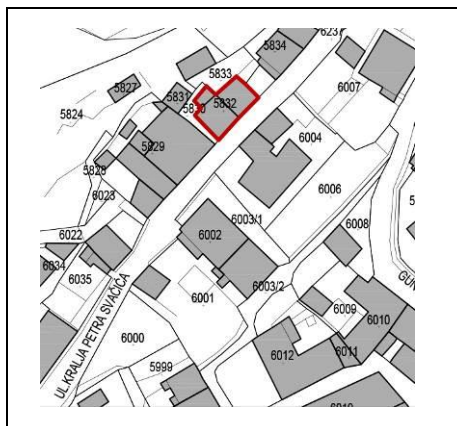
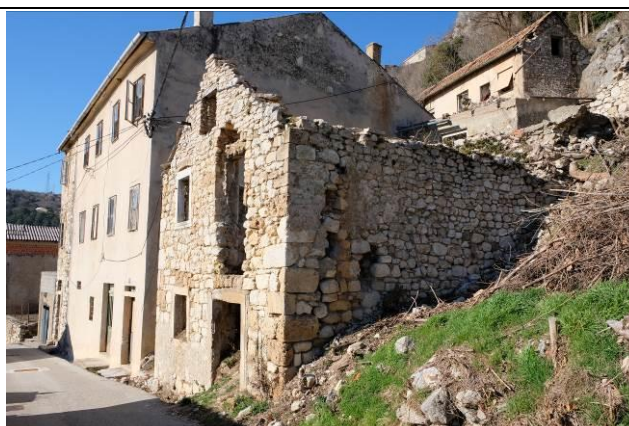
229	ADRESA	Ulica Petra Svačića bb2
	K. Č..	5832
	NAZIV GRAĐEVINE	-

VRIJEME GRADNJE	18.st.
POLOŽAJ U PROSTORU / PARCELA	
KRATKA POVIJEST	
NAMJENA	
PROSTORNA ORGANIZACIJA / KATNOST	
KONSTRUKCIJA / GRADBENI MATERIJAL / BOJE	
PROČELJA / KROV / OBLIKOVANJE	
GRAĐEVNO STANJE / INTERVENCIJE	Loše (zapušteno, ruševno, nije u funkciji)
STATUS ZAŠTITE	
VALORIZACIJA	Ambijentalna vrijednost
SMJERNICE I UVJETI

SLIKOVNI PRILOZI:	
na franciskanskim katastrima 1830. zabilježen je objekt sličnih gabarita, isti gabariti se pojavljuju u kasnijim izmjerama te je vjerojatno da su građevni rast i arhitektonika sklopa tekli kontinuirano tijekom 19 st.

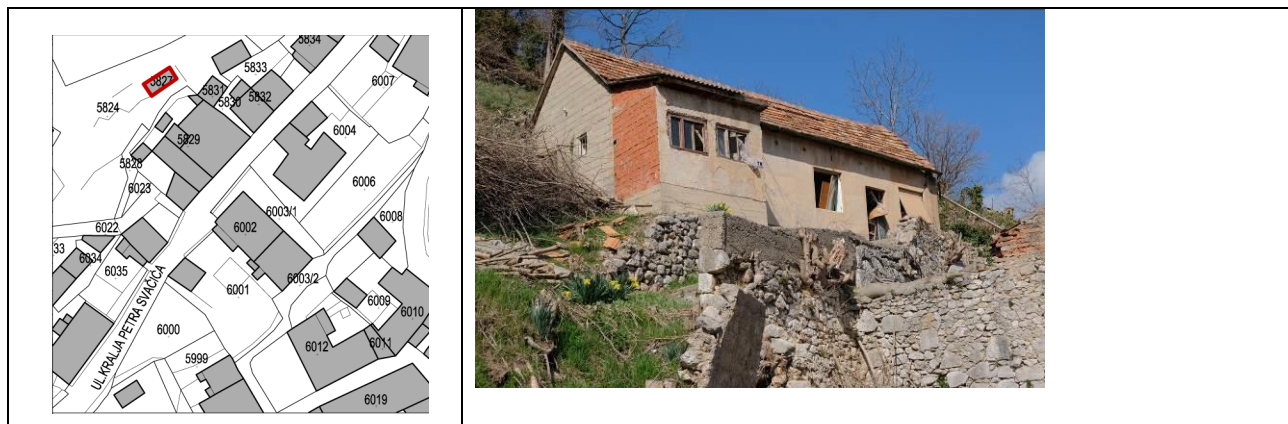
230	ADRESA	Ulica Petra Svačića 29a
	K. Č.	5827
	NAZIV GRAĐEVINE	-

VRIJEME GRADNJE	2 pol. 20.st.
POLOŽAJ U PROSTORU / PARCELA	
KRATKA POVIJEST	
NAMJENA	
PROSTORNA ORGANIZACIJA / KATNOST	
KONSTRUKCIJA / GRADBENI MATERIJAL / BOJE	
PROČELJA / KROV / OBLIKOVANJE	
GRAĐEVNO STANJE / INTERVENCIJE	Loše (zapušteno, ruševno, nije u funkciji)
STATUS ZAŠTITE	
VALORIZACIJA	Degradirana vrijednost
SMJERNICE I UVJETI

SLIKOVNI PRILOZI:	
na franciskanskim katastrima 1830. zabilježen je sklop objekata sličnih gabarita, isti gabariti se pojavljuje u kasnijim izmjerama te je vjerojatno da su građevni rast i arhitektonika sklopa tekli kontinuirano tijekom 19 st.

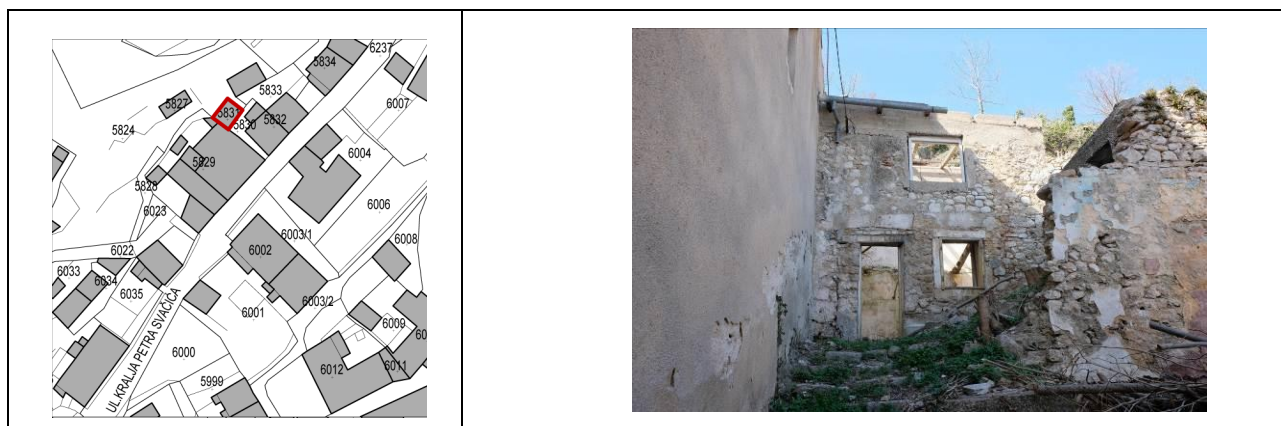
231	ADRESA	Ulica Petra Svačića 29b
	K. Č.	5831
	NAZIV GRAĐEVINE	-

VRIJEME GRADNJE	1 pol. 20.st.
POLOŽAJ U PROSTORU / PARCELA	
KRATKA POVIJEST	
NAMJENA	
PROSTORNA ORGANIZACIJA / KATNOST	
KONSTRUKCIJA / GRADBENI MATERIJAL / BOJE	
PROČELJA / KROV / OBLIKOVANJE	
GRAĐEVNO STANJE / INTERVENCIJE	Loše (zapušteno, ruševno, nije u funkciji)
VALORIZACIJA	Ambijentalna vrijednost
SMJERNICE I UVJETI

SLIKOVNI PRILOZI:	
na franciskanskim katastrima 1830. zabilježen je sklop objekata sličnih gabarita, ali se ne podudara sa današnjim tlocrtom, slični se gabariti pojavljuju u kasnijim izmjerama te je vjerojatno da su građevni rast i arhitektonika sklopa tekli kontinuirano tijekom 19 st.

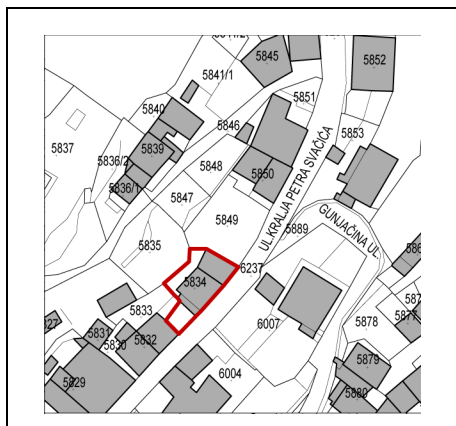
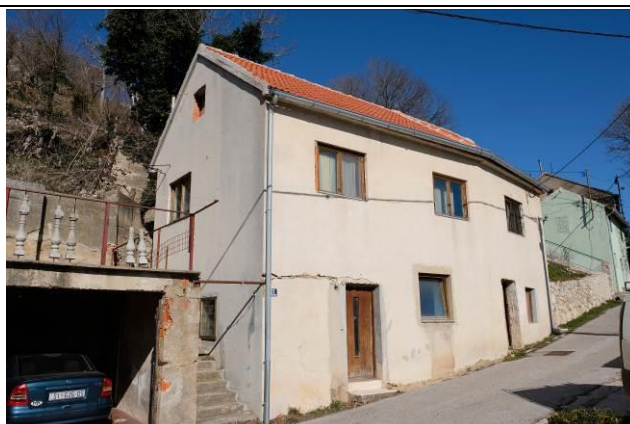
232	ADRESA	Ulica Petra Svačića 31
	K. Č.	5834
	NAZIV GRAĐEVINE	-

VRIJEME GRADNJE	2 pol. 20.st.
POLOŽAJ U PROSTORU / PARCELA	
KRATKA POVIJEST	
NAMJENA	
PROSTORNA ORGANIZACIJA / KATNOST	
KONSTRUKCIJA / GRADBENI MATERIJAL / BOJE	
PROČELJA / KROV / OBLIKOVANJE	
GRAĐEVNO STANJE / INTERVENCIJE	Srednje (održavano)
STATUS ZAŠTITE	
VALORIZACIJA	Degradirana vrijednost
SMJERNICE I UVJETI

SLIKOVNI PRILOZI:	
na franciskanskim katastrima 1830. zabilježen je sklop objekata sličnih gabarita, isti gabariti se pojavljuju u kasnijim izmjerama te je vjerojatno da su građevni rast i arhitektonika sklopa tekli kontinuirano tijekom 19 st.	
Istočno pročelje	
Južno pročelje

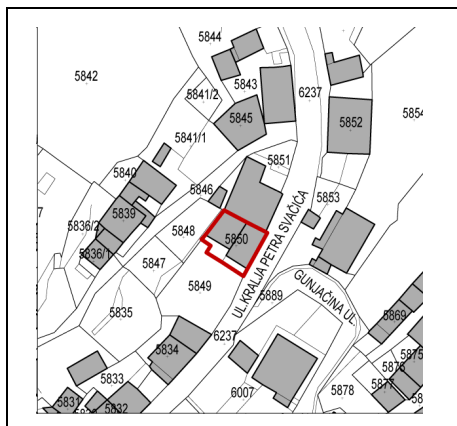
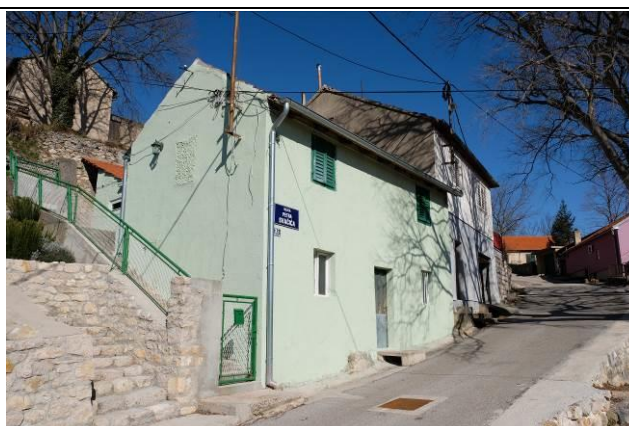
233	ADRESA	Ulica Petra Svačića 35
	K. Č.	5850
	NAZIV GRAĐEVINE	-

VRIJEME GRADNJE	2 pol. 20.st.
POLOŽAJ U PROSTORU / PARCELA	
KRATKA POVIJEST	
NAMJENA	
PROSTORNA ORGANIZACIJA / KATNOST	
KONSTRUKCIJA / GRADBENI MATERIJAL / BOJE	
PROČELJA / KROV / OBLIKOVANJE	
GRAĐEVNO STANJE / INTERVENCIJE	Dobro (obnovljeno)
STATUS ZAŠTITE	
VALORIZACIJA	Degradirana vrijednost
SMJERNICE I UVJETI

SLIKOVNI PRILOZI:	
na franciskanskim katastrima 1830. zabilježen je sklop objekata sličnih gabarita, isti gabariti se pojavljuju u kasnijim izmjerama te je vjerojatno da su građevni rast i arhitektonika sklopa tekli kontinuirano tijekom 19 st.	
Istočno pročelje	
Južno pročelje

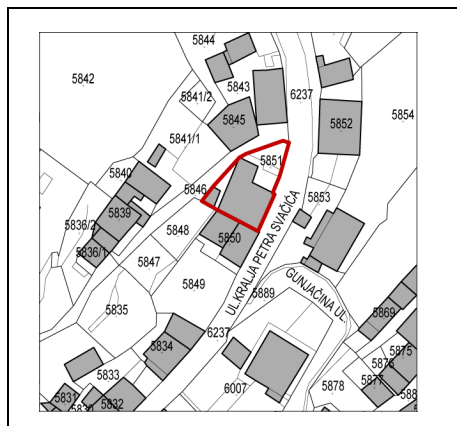
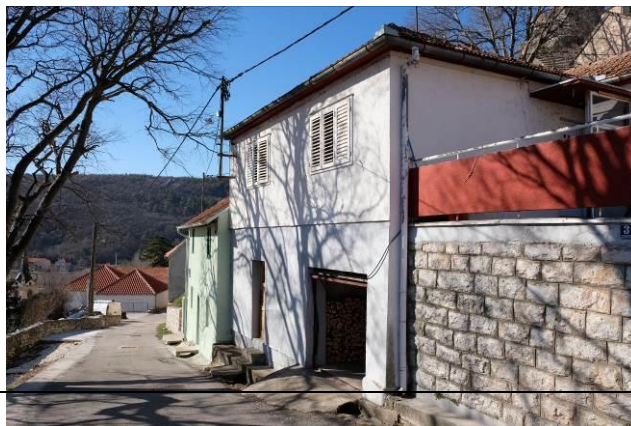
234	ADRESA	Ulica Petra Svačića 37
	K. Č.	5851
	NAZIV GRAĐEVINE	-

VRIJEME GRADNJE	2 pol. 20.st.
POLOŽAJ U PROSTORU / PARCELA	
KRATKA POVIJEST	
NAMJENA	
PROSTORNA ORGANIZACIJA / KATNOST	
KONSTRUKCIJA / GRADBENI MATERIJAL / BOJE	
PROČELJA / KROV / OBLIKOVANJE	
GRAĐEVNO STANJE / INTERVENCIJE	Dobro (obnovljeno)
STATUS ZAŠTITE	
VALORIZACIJA	Nema vrijednost
SMJERNICE I UVJETI

SLIKOVNI PRILOZI:	
na franciskanskim katastrima 1830. zabilježen je sklop objekata sličnih gabarita, isti gabariti se pojavljuju u kasnijim izmjerama te je vjerojatno da su građevni rast i arhitektonika sklopa tekli kontinuirano tijekom 19 st.	
Istočno pročelje

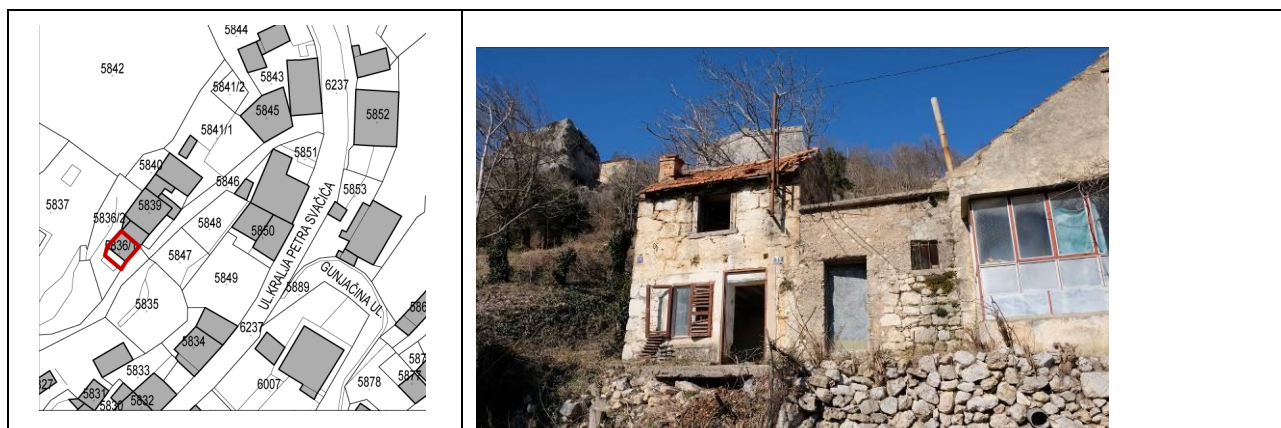
235	ADRESA	Ulica Petra Svačića 39
	K. Č.	5836/1
	NAZIV GRAĐEVINE	-

VRIJEME GRADNJE	1 pol. 20.st.
POLOŽAJ U PROSTORU / PARCELA	
KRATKA POVIJEST	
NAMJENA	
PROSTORNA ORGANIZACIJA / KATNOST	
KONSTRUKCIJA / GRADBENI MATERIJAL / BOJE	
PROČELJA / KROV / OBLIKOVANJE	
GRAĐEVNO STANJE / INTERVENCIJE	Loše (zapušteno, ruševno, nije u funkciji)
STATUS ZAŠTITE	
VALORIZACIJA	Ambijentalna vrijednost
SMJERNICE I UVJETI

SLIKOVNI PRILOZI:	
na franciskanskim katastrima 1830. zabilježen je sklop objekata sličnih gabarita, isti gabariti se pojavljuju u kasnijim izmjerama te je vjerojatno da su građevni rast i arhitektonika sklopa tekli kontinuirano tijekom 19 st.	
Istočno pročelje

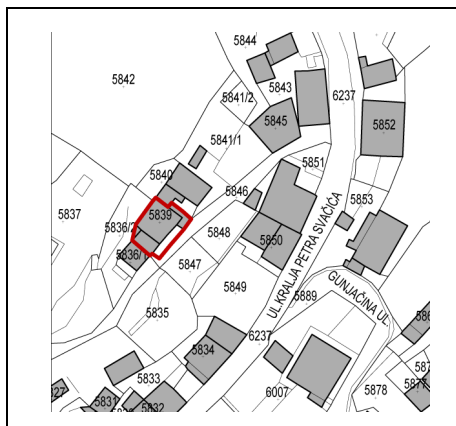
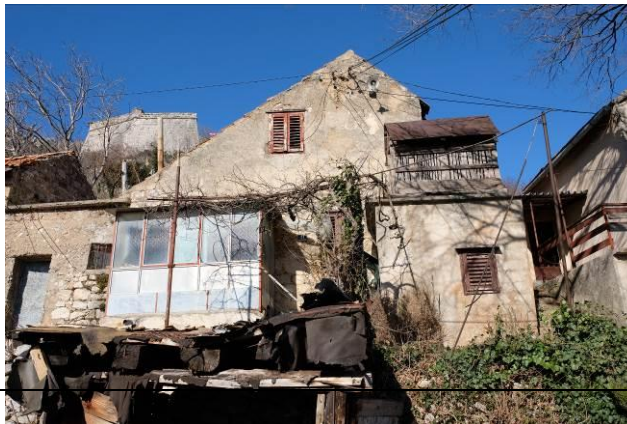
236	ADRESA	Ulica Petra Svačića 41
	K. Č.	5839
	NAZIV GRAĐEVINE	-

VRIJEME GRADNJE	2. pol. 20.st.
POLOŽAJ U PROSTORU / PARCELA	
KRATKA POVIJEST	
NAMJENA	
PROSTORNA ORGANIZACIJA / KATNOST	
KONSTRUKCIJA / GRADBENI MATERIJAL / BOJE	
PROČELJA / KROV / OBLIKOVANJE	
GRAĐEVNO STANJE / INTERVENCIJE	Loše (zapušteno, ruševno, nije u funkciji)
STATUS ZAŠTITE	
VALORIZACIJA	Degradirana vrijednost
SMJERNICE I UVJETI

SLIKOVNI PRILOZI:	
na franciskanskim katastrima 1830. zabilježen je sklop objekata sličnih gabarita, isti gabariti se pojavljuju u kasnijim izmjerama te je vjerojatno da su građevni rast i arhitektonika sklopa tekli kontinuirano tijekom 19 st.	
Istočno pročelje

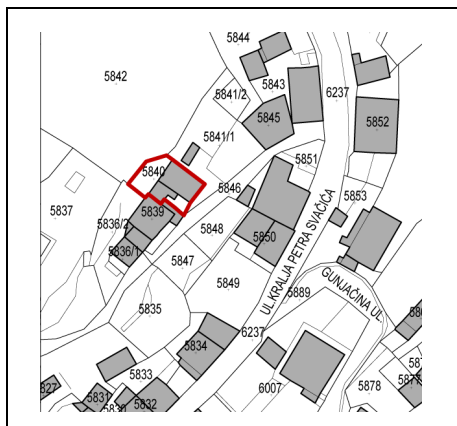
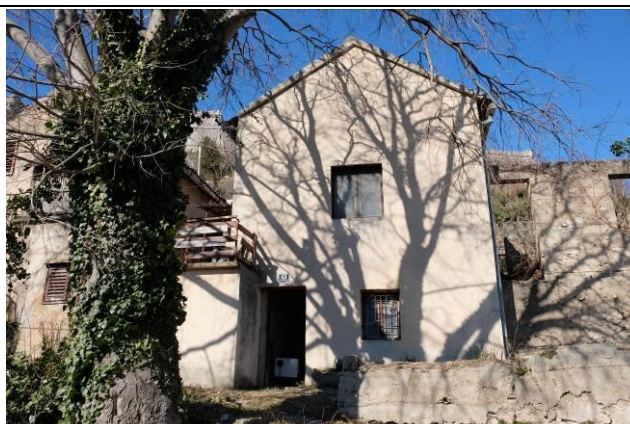
237	ADRESA	Ulica Petra Svačića 43
	K. Č..	5840
	NAZIV GRAĐEVINE	-

VRIJEME GRADNJE	2 pol. 20.st.
POLOŽAJ U PROSTORU / PARCELA	
KRATKA POVIJEST	
NAMJENA	
PROSTORNA ORGANIZACIJA / KATNOST	
KONSTRUKCIJA / GRADBENI MATERIJAL / BOJE	
PROČELJA / KROV / OBLIKOVANJE	
GRAĐEVNO STANJE / INTERVENCIJE	Loše (zapušteno, ruševno, nije u funkciji)
STATUS ZAŠTITE	
VALORIZACIJA	Nema vrijednost
SMJERNICE I UVJETI

SLIKOVNI PRILOZI:	
a franciskanskim katastrima 1830. zabilježen je sklop objekata sličnih gabarita, isti gabariti se pojavljuju u kasnijim izmjerama te je vjerojatno da su građevni rast i arhitektonika sklopa tekli kontinuirano tijekom 19 st.	
Istočno pročelje

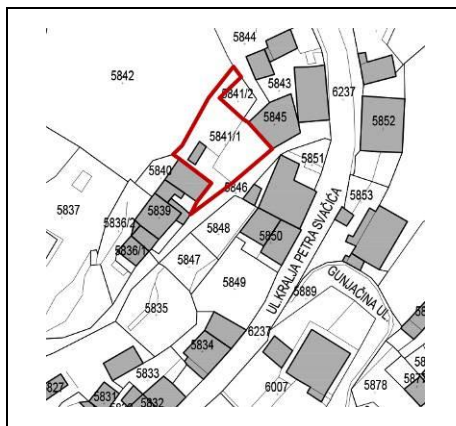
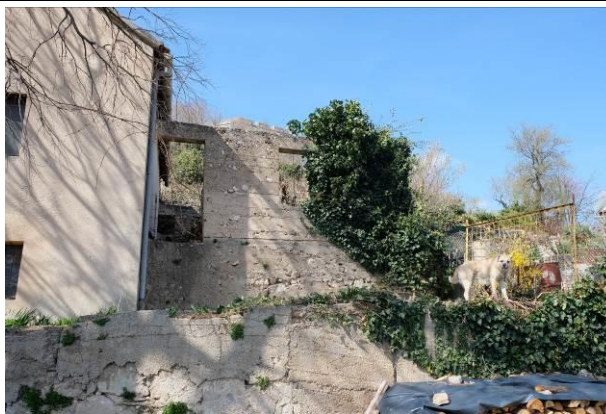
238	ADRESA	Ulica Petra Svačića bb3
	K. Č.	5841/1
	NAZIV GRAĐEVINE	-

VRIJEME GRADNJE	2. pol. 20.st.
POLOŽAJ U PROSTORU / PARCELA	
KRATKA POVIJEST	
NAMJENA	
PROSTORNA ORGANIZACIJA / KATNOST	
KONSTRUKCIJA / GRADBENI MATERIJAL / BOJE	
PROČELJA / KROV / OBLIKOVANJE	
GRAĐEVNO STANJE / INTERVENCIJE	Loše (zapušteno, ruševno, nije u funkciji)
STATUS ZAŠTITE	
VALORIZACIJA	Nema vrijednost
SMJERNICE I UVJETI

SLIKOVNI PRILOZI:	
na franciskanskim katastrima 1830. zabilježen je sklop objekata sličnih gabarita, isti gabariti se pojavljuju u kasnijim izmjerama te je vjerojatno da su građevni rast i arhitektonika sklopa tekli kontinuirano tijekom 19 st.

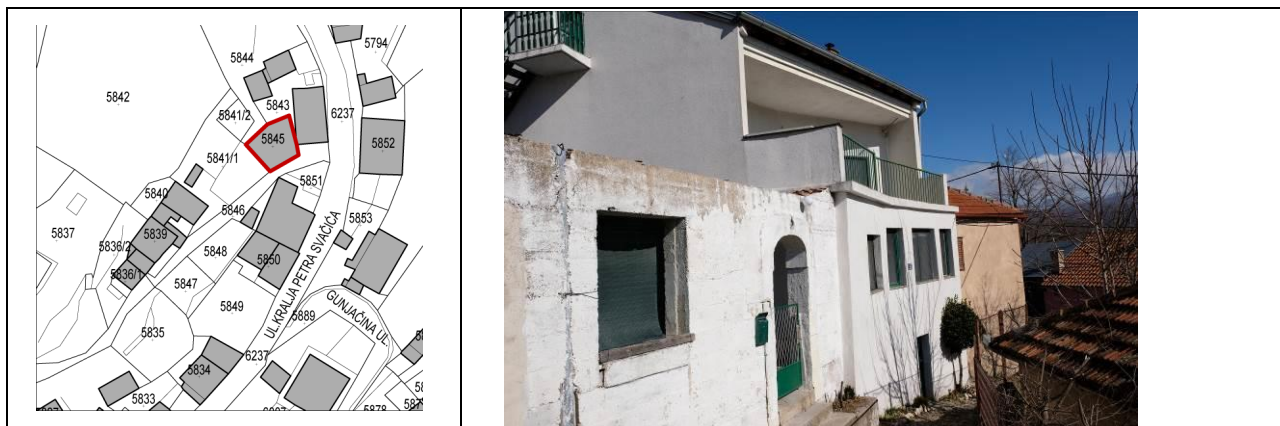
239	ADRESA	Ulica Petra Svačića 47
	K. Č.	5845
	NAZIV GRAĐEVINE	-

VRIJEME GRADNJE	1970tih (današnji izgled zgrada dobija u prvoj pol.20st.)
POLOŽAJ U PROSTORU / PARCELA	
KRATKA POVIJEST	
NAMJENA	
PROSTORNA ORGANIZACIJA / KATNOST	
KONSTRUKCIJA / GRADBENI MATERIJAL / BOJE	
PROČELJA / KROV / OBLIKOVANJE	
GRAĐEVNO STANJE / INTERVENCIJE	Dobro (obnovljeno)
STATUS ZAŠTITE	
VALORIZACIJA	Nema vrijednost
SMJERNICE I UVJETI

SLIKOVNI PRILOZI:	
sklop građevina je prvi put zabilježena na katastarskim izmjerama iz 1875.

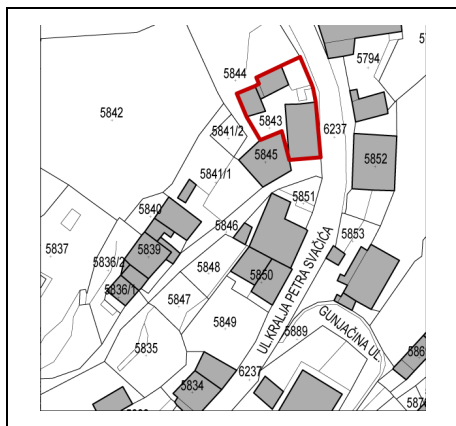
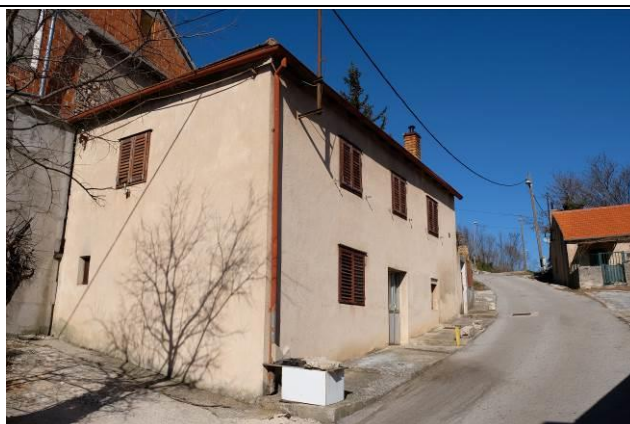
240	ADRESA	Ulica Petra Svačića 49
	K. Č.	5843
	NAZIV GRAĐEVINE	-

VRIJEME GRADNJE	2 pol 19.st (današnji izgled zgrada dobija u prvoj pol.20st.)
POLOŽAJ U PROSTORU / PARCELA	
KRATKA POVIJEST	
NAMJENA	
PROSTORNA ORGANIZACIJA / KATNOST	
KONSTRUKCIJA / GRADBENI MATERIJAL / BOJE	
PROČELJA / KROV / OBLIKOVANJE	
GRAĐEVNO STANJE / INTERVENCIJE	Srednje (održavano)
STATUS ZAŠTITE	
VALORIZACIJA	Ambijentalna vrijednost
SMJERNICE I UVJETI

SLIKOVNI PRILOZI:	
sklop građevina je prvi put zabilježen na katastarskim izmjerama iz 1875.	
Istočno pročelje	
Južno pročelje

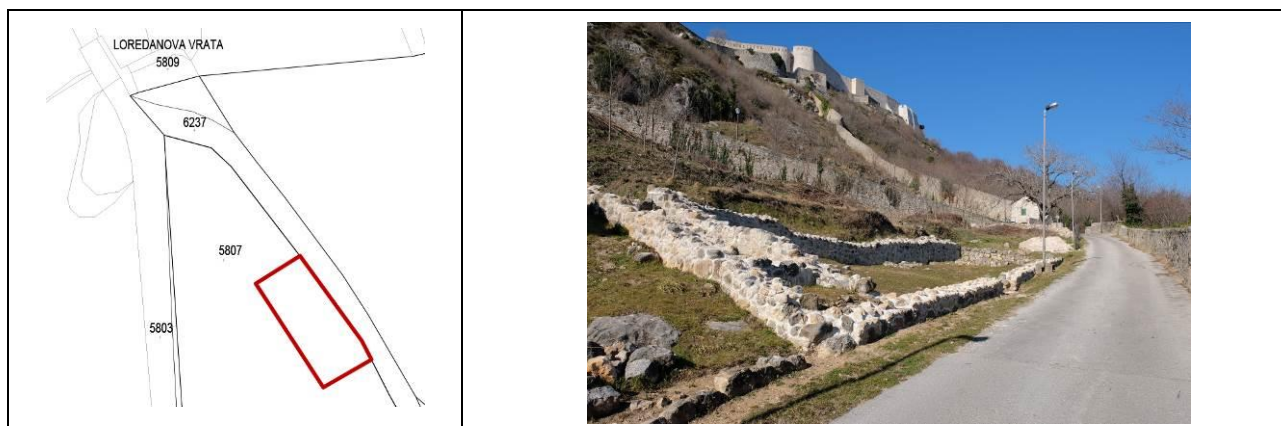
241	ADRESA	Ulica Petra Svačića bb4
	K. Č.	5807
	NAZIV GRAĐEVINE	Ruševina srednjovjekovne kasarne

VRIJEME GRADNJE	Srednji vijek
POLOŽAJ U PROSTORU / PARCELA	
KRATKA POVIJEST	
NAMJENA	
PROSTORNA ORGANIZACIJA / KATNOST	
KONSTRUKCIJA / GRADBENI MATERIJAL / BOJE	
PROČELJA / KROV / OBLIKOVANJE	
GRAĐEVNO STANJE / INTERVENCIJE	Loše (zapušteno, ruševno, nije u funkciji)
STATUS ZAŠTITE	
VALORIZACIJA	Ambijentalna vrijednost
SMJERNICE I UVJETI

SLIKOVNI PRILOZI:	
Fotografija ostatak zida
